## 宅地擁壁老朽化判定における画像処理技術の活用

○福岡大学 学生会員 潮 亮太

## 1. はじめに

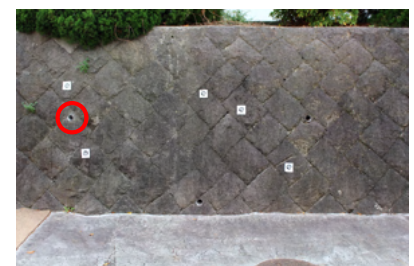
写真-2 対象の擁壁

-2 に示した練石積み擁壁を対象とし、擁壁に対して平行に 0.20m ずつずらしながら撮影を行なった。作成した 3D モデルから水抜き穴の内径を計測するにあたって、3D モデルに水抜き穴の端から端へ任意の点を設け計測機能を利用する事で 2 点間の距離を計測する事が出来る。測定した結果、実測値 0.061m に対し、計測値は 0.061m であった (写真-3 参照)。この結果を受け、対象の水抜き穴は、内径 0.075m を満たしていない事が分かった。よって、当項目の水抜き穴

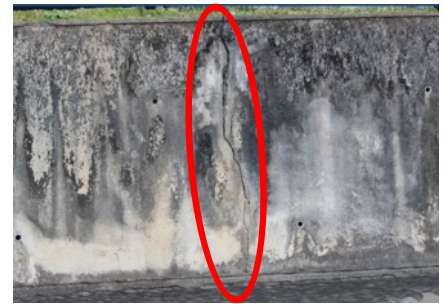
写真-4 縦クラック画像処理結果

次に、老朽化判定項目縦クラックの検討結果を示す。上述した排水施設等の設置状況と同様、マニュアルを参照し縦クラックが生じている擁壁を対象物とし撮影を行なった。写真-4に画像処理結果を示す。結果より、写真-4に示した赤枠部分に縦クラックが発生している事が判定できる。さらには画像処理結果の3Dモデルでは、拡大及び縮小する事ができ、より小さなクラックであっても、判別する事が可能である。
