劣化要因が異なる橋台を有する橋梁の診断と補修対策

中央コンサルタント(株)福岡支店

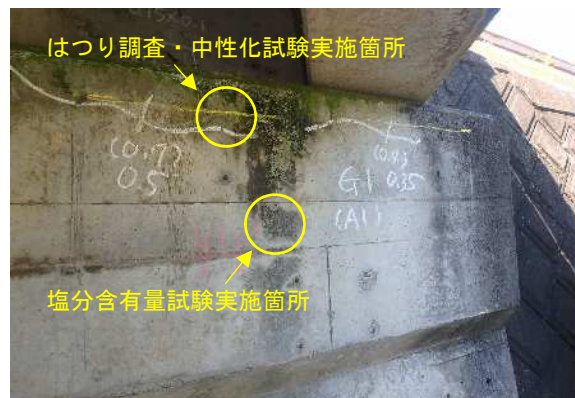
A1橋台の損傷状況を写真-1に示す。壁面前面上部に、内部鉄筋に沿った水平方向ひびわれや、ひびわれから進展したうきが確認された。竣工年や環境条件から、中性化や塩害の進行及び損傷部のかぶり不足が疑われたため、損傷箇所近傍においてはつり調査、中性化試験、塩分含有量試験等を実施した。

写真-1 内部鉄筋に沿った水平ひびわれ (A1 橋台)

A1 橋台は中性化・塩害の進行によりうきや剥離・鉄筋露出が生じているため、鉄筋や鉄筋周辺のコンクリートの塩分吸着効果に加え、亜硝酸イオンによる不動態被膜再生効果²⁾が期待できる材料を用いた断面修復を計画した。

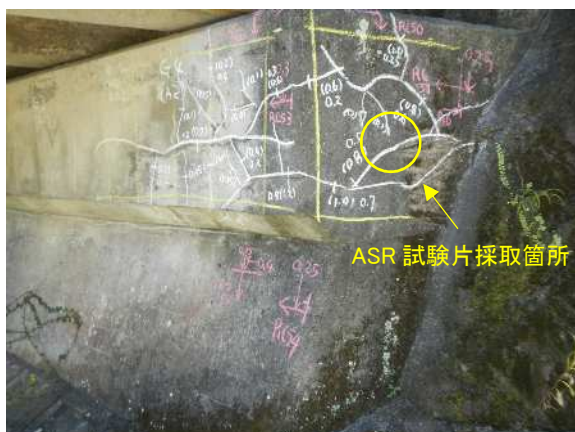
A2橋台の損傷状況を写真-2に示す。橋台端部に最大ひびわれ幅1.3mm程度の不規則なひびわれが確認された。橋台端部は直接雨かかりを受ける箇所であり、ひびわれ性状からアルカリシリカ反応(以下ASR)進行の可能性が疑われたため、損傷部から採取した試験片を用いてASR試験(実体・偏光顕微鏡観察)を実施した。

写真-2 橋台端部の不規則なひびわれ (A2 橋台)

A2 橋台端部の配筋箇所は ASR の進行によるひびわれが生じているため、亜硝酸イオンによる不動態被膜再生効果やリチウムイオンによるアルカリシリカゲルの吸水膨張抑制効果²⁾が期待できる材料を用いたひびわれ補修工を計画した。

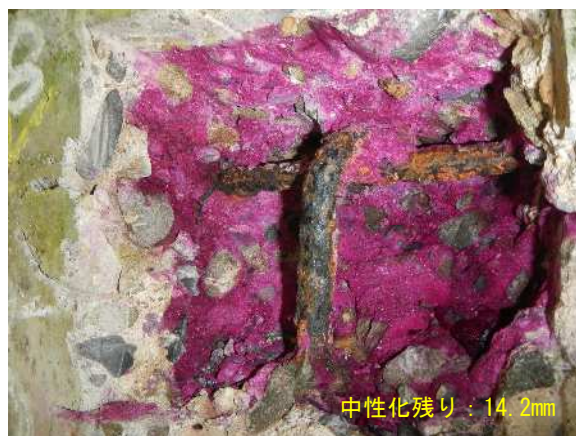
写真-3 はつり調査及び中性化試験実施箇所 (A1 橋台)

はつり調査の結果、損傷部のかぶり厚は47mmであり、断面欠損は生じていないものの、内部鉄筋の著

しい腐食が確認された。また、はつり箇所にはフェノールフタレイン溶液を噴霧して実施した中性化試験の結果、中性化深さは平均 32.8mm で、中性化残りは平均 14.2mm であり、腐食発生限界である中性化残り 15mm を下回っていることが確認された。

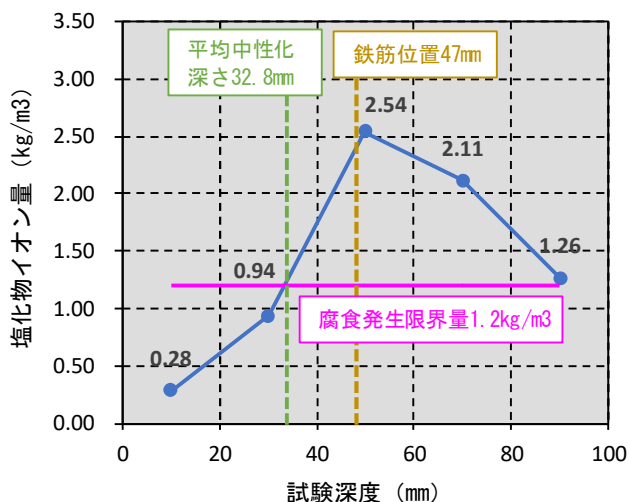
図-1 塩分含有量試験結果 (A1 橋台)

A1 橋台の損傷部近傍で実施した塩分含有量試験の結果を図-1 に示す。図より、中性化の進行による塩分濃縮でコンクリート表面よりも内部で塩分濃度が上昇しており、鉄筋位置における塩化物イオン濃度は約 2.5kg/m³ と鉄筋の腐食が生じうる塩分濃度が確認された。

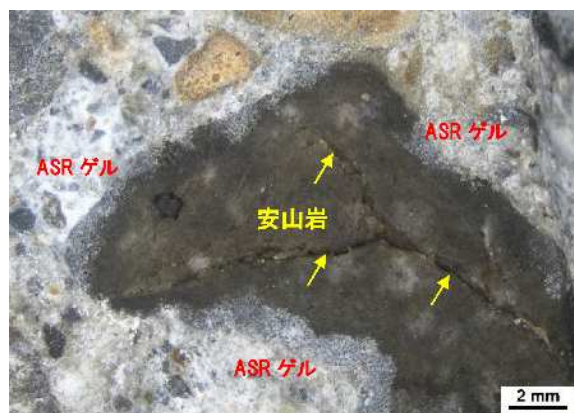
A1,A2 橋台から採取した試験片を用いて実施した ASR 試験の結果、いずれの試料においても反応リムの形成とアルカリシリカゲルの滲出が確認された。特に A2 橋台では、反応性骨材の 1 種である安山岩を粗骨材として使用しているほか、粗骨材内のひびわれも確認され (写真-4)、ASR の劣化進行度は加速期であった。なお、A1 橋台では粗骨材に安山岩は含まれておらず、ASR の劣化進行度は潜伏期であった。

写真-4 粗骨材内に生じたひびわれとアルカリシリカゲルの滲出状況 (A2 橋台)
