# 大阪駅高架橋の変状とその対策

※国有鉄道常務理事 藤井松太郎※

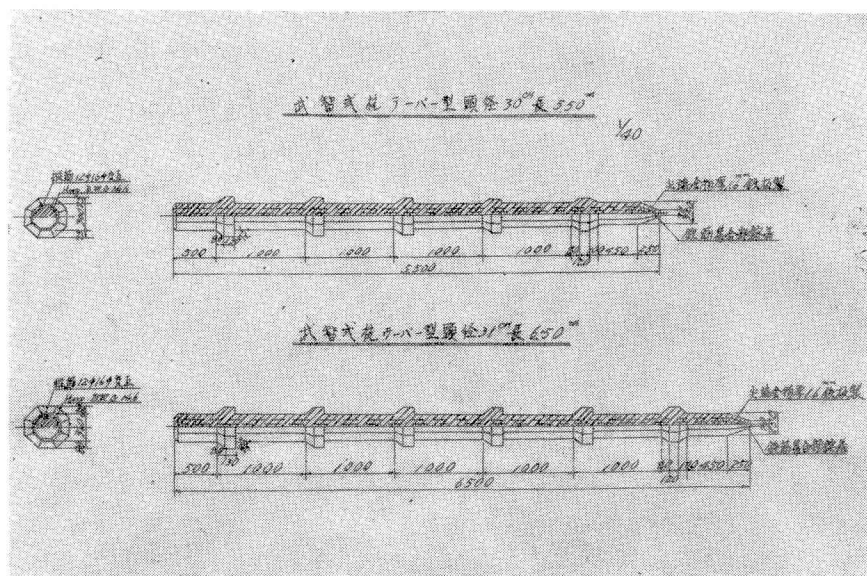
图—5

a 昭和15年の調査、昭和15年の調査は主として地下鉄を中心に、不等沈下のはなはだしい部分について行われた。不等沈下の著しい部分は地下鉄に隣接した東京寄りの2径間で、ひびわれの状況は図－5の通りである。これは地下鉄側の基礎が地下鉄の基礎に乗っており、他の2つの柱の基礎が松杭であるために不等沈下があり、ひびわれがでたものと考えられる。

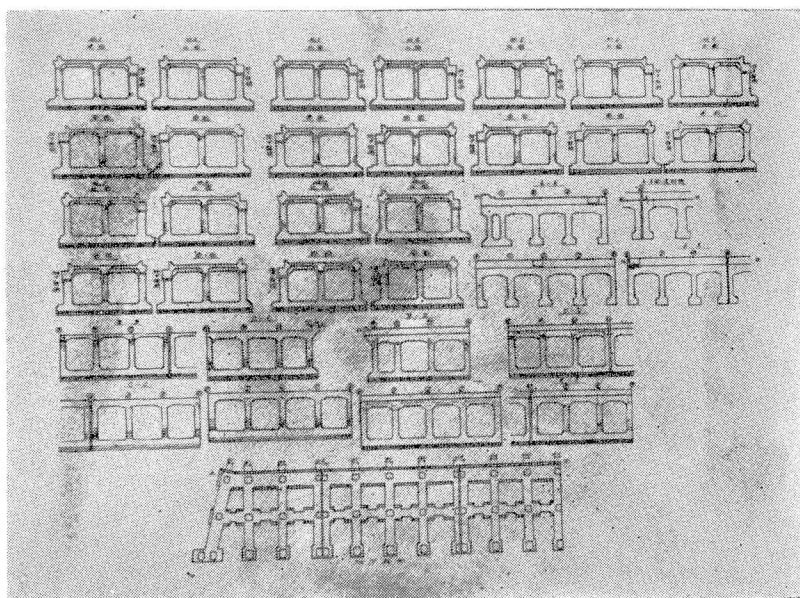
图—6

阪急跨線橋西橋台より始まる武智杭部分のフラットスラブおよび2径間の単版桁を隔てた松杭部分のフラットスラブは共に柱に斜方向のひびわれがあり、スラブには下側に網状の無数のひびわれがある(図-6、図-7)。また、スラブの上面を道床砂利を掘り起して調査したところひびわれがあり(図-8)部分的にはスラブ面よりかなりの漏水がある。

このフラットスラブは戦災による火災をうけており、設計は4方向主鉄筋として行われたものであるが、現行の土木学会の示方書に従って2方向主鉄筋として計算すれば鉄筋応力が $4000\text{ kg/cm}^2$ にも及ぶ部分がある。このために、実在のフラットスラブにどんな応力がおこっているのであろうかということが問題となるので、活荷重応力および死荷重応力を測定した。その結果活荷

重応力は極めて小さく、ひびわれの原因にはならないことが確認され、死荷重応力の測定値は鉄筋応力が $2000\text{kg/cm}^2$ 以上に及ぶものがあり、この原因は、基礎の不等沈下、コンクリートのクリープによる鉄筋への応力移行、火災の影響、等であると考えられ、このように大きな死荷重応力がおこっているものは、活荷重の載荷によって降伏点応力度（実測値 $2800\text{kg/cm}^2$ ）前後の鉄筋応力となるので、何等かの補強を必要とすることが明らかになった。

フラットスラブは死荷重応力測定の結果、 $2000\text{kg}/\text{cm}^2$  以上の応力度がでていることがわかったので、早急に何等かの補強を必要とすることとなり、各種の補強案が比較検討された。先づ第一に考えられた案は現在の床版を放棄して、その下に新に床版をつくることが考えられたが、基礎杭が完全に補強されない間に上部だけを改造しても、再び変状をおこす。また現在床版の下に全面に床版を作ることは施工の完璧を期し難く、旧床版の撤去も非常に困難な作業である、等のことからこの案は棄てられ、現在フラットスラブを補強するだけで目的を達しうる茸型補強法が採られた。この補強法の要点は柱を太くし、ドロップパネル部を十分に拡大して、床版とドロップパネルとが一体となって、あたかも柱を中心とした片持版のように働くようにしたもので、これによって床版中央部にはほとんど活荷重応力はおこらず、大きい死荷重応力が存在していても構造的には何等差支えない状態となる(図-21)。従って基礎杭の補強が完成する迄に極く僅かの不等沈下がおこっても、各柱が独立であると考えられることから、構造的に十分安全である。

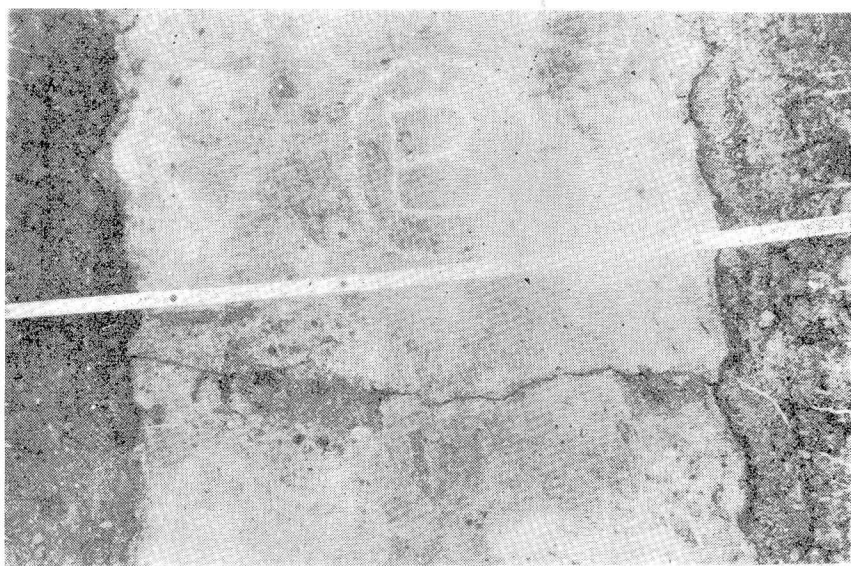
图—9

また、東コンコース東北隅の西側ラーメンは、線路直角方向に5～6径間の連続ラーメンになっており、線路直角方向にも不等沈下が見られ、連続ラーメンの接続部の抱き合せの柱は片側が武智杭、片側が木杭基礎になっているため、沈下しない木杭側の柱と沈下した武智杭側の柱との接触面に鉛直方向のずれがおこっている（図-9）。

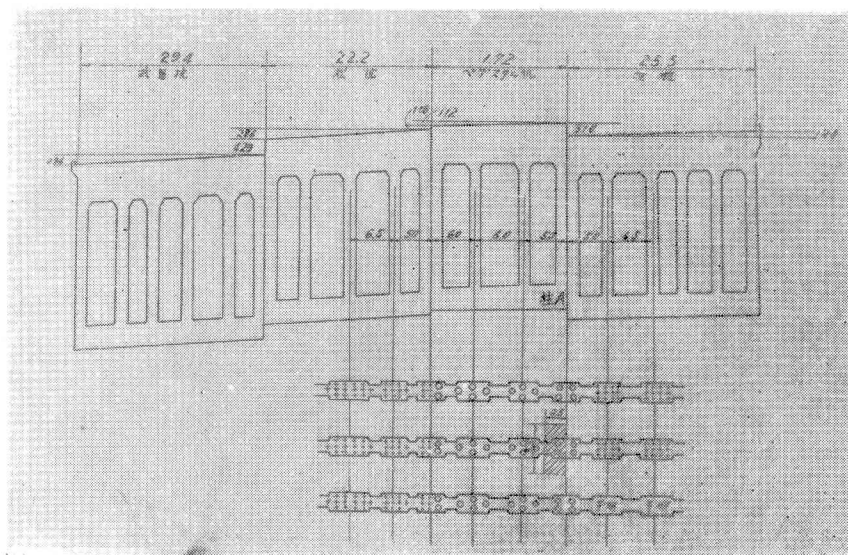
图—10

東コンコース東北部の単版桁は、木杭部分と武智杭部分との間に架けられているため、武智杭部分の沈下によって、ひどく傾斜をおこし（図-10）、ひびわれおよび桁座面との間に空隙（図-11）ができた。支承部ではコンクリートが破壊し、このために防水工が破れ、漏水が甚しく、また橋面上にある高欄、ダクト等も破損している。版はこれを支えるラーメンの不等沈下により、三辺支持のような形となって、版に斜めのひびわれを生じている（図-12）。

はなくなるであろうと考えられたので、鉄筋応力を測定しつつ版を水平に復旧し、1 時ガス管を10 ～20 cm 床版にさく孔してセメント注入を行い、また表面にはセメントガンでモルタルを吹付けてひびわれを填充し、鉄筋とコンクリートとの付着が旧に戻るよう施工した。

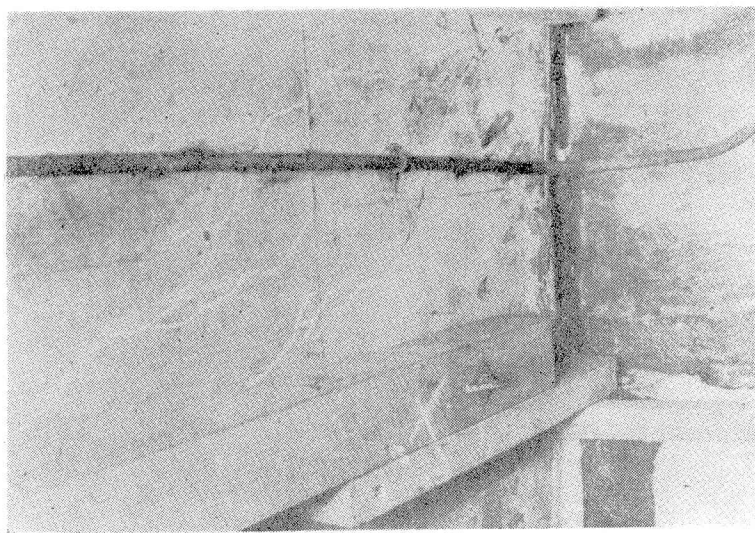
图—13

梅田大通架道橋前後は天満層に達する長さ27 mの松杭によって支えられているため、沈下はほとんど見られないが、この附近の構造物にもひびわれが発見されたので、基礎を調査したところ基礎と均しコンクリートとの間の空隙並びに腐蝕した木杭が発見された（図-13、図-14）

この木杭は頭部が完全に腐蝕して基礎下面と遊離し、基礎杭としての働きをせず構造物が完全に浮いているもの、腐蝕が表面だけにとどまって杭として一部働いているもの、また全く被害をうけていない杭、等が混在していた。このために腐蝕杭の分布を知るために柱の振動試験を行ったが、この方法では明らかにすることが困難であったので、梅田大通架道橋を中心として組織的に試験を行った結果、地下鉄に近いほど被害が大きいことがわかった。

松杭は施工当時は地下水位以下に設けられたものであるから、この状態に保たれておれば昆虫や菌類による被害はない筈であるが、地下水位の低下によって杭頭が地下水位以上になり、しかも季節、天候によって水位が昇降するので乾湿を交々受ける状態になっていたと考えられ、腐蝕松杭より穀象虫に似た昆虫や菌も発見されたこと等から腐蝕の原因は地下水位の低下と、米松につく腐朽菌とによるものであると推定された。

梅田大通架道橋前後の腐蝕した木杭頭部の補強として、腐蝕部分を取除き鉄骨コンクリートに置き換えた。

高架橋下は全部商店街として使用されているため、これを避けて堅坑を掘さくし、隧道式に柱基礎下を掘り、杭頭部を露出し、腐蝕部分の最低位置より下約30 cm のところで木杭を切断した。

杭切断後、切断面にジャッキ受台を置き、ジャッキを利用して杭のリバウンドを除去すると共に、各杭毎にほぼ施工した。すなわち鉄骨（古軌条利用）を挿入し、頭部に楔を入れ、ジャッキに反復して荷重を加え、楔が十分にきいて来る荷重を求めて、この荷重を転嫁荷重と考えて、受け替えを行った。
