# 不同沈下による建築物の障害について

建設省建築研究所研究員 大崎順彦

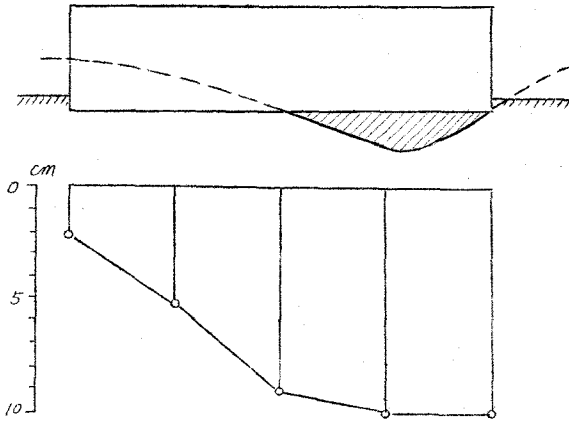
(1) 地盤が一部軟弱な場合

- (1) 建築地盤の1部が軟弱な場合：それに気付かないで他の良質な部分と同じ許容地耐力をとって基礎を設計すると、当然この部分が余計に変形して不同沈下を生ずる。図に示した例は地山(関東ローム)の1部を切りとって凹地に埋め、表面をならした敷地に不注意に建てられたためひどい不同沈下を起した某鉄筋コンクリート造建物の1例である。
- (2) 地盤が総体に軟弱な場合：このような場合は一応小さい許容地耐力の値をとって基礎を設計するが、建物の全長にわたって同一の値をとると建物の各部から来る地中の応力が中央附近で重なり合い、その結果地中応力の分布は図のような形となって必ず建物の中央が大きく沈下するという傾向を示す。このような現象は独立基礎、布基礎、ベタ基礎、抗基礎等、基礎構造形式のいかんにかかわらない。但し建物の長さに対して高さが

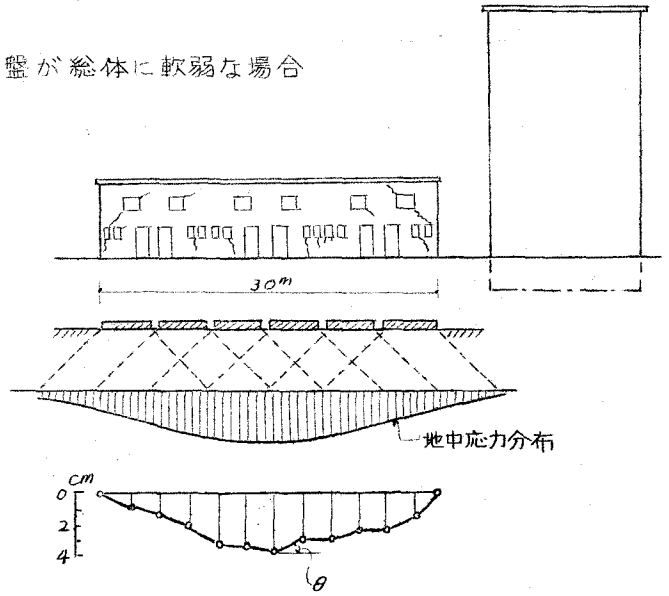
(2) 地盤が総体に軟弱な場合

高い場合は、その剛性が高いために建物自身が変形に抵抗し、このような不同沈下の傾向が目立たなくなる。

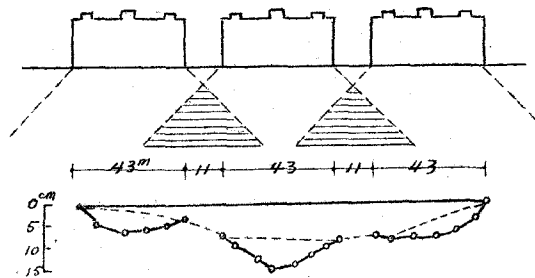
(2)'

このような地中応力の重なりは、建物が近接して建てられている場合にも両建物の間で起り、そのため両者が互に向い合って傾くような形の不同沈下を生ずる。図の(2)'に示したのはこのような原因によって不同沈下を起した建物群の実測例である。

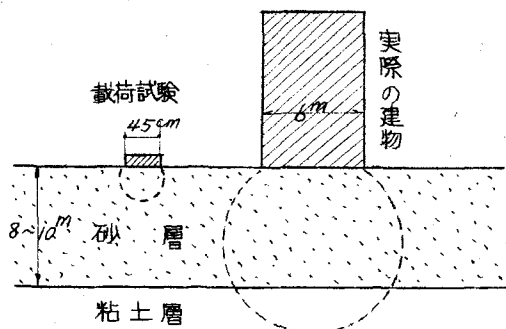
(3) 下部地層が軟弱な場合

- (3) 地盤の下部地層が軟弱な場合：地盤の表面附近にかなり耐力の高い層があって、その下部の地層が軟弱であるという場合は、最も設計の失敗をおかしやすい。通常地盤の耐力は45cm角程度の載盤を用いた載荷試験をおこなってきめるとというのが慣習になっているが、このような場合は小載荷盤による載荷試験結果がそのまま適用できないケースに当るからである。すなわち図の(3)に示したように、実際の建物では下部の軟弱層にまでかなりの応力が及んでこれが沈下の原因となるが、小載荷盤では応力の到達深度が浅くてこのような下部地層の影響を見込まない過大な許容耐力値を与えることとなる。

実際にもこのような地盤条件のところで建物のスケールと不同沈下障害の有無の関係を調べて行くと、建物が小さくて下部層まで応力が及ばないため沈下を生じていないものと、単位面積当りの建物重量はほぼ同一でもその大きさが大きいと下部層にまで応力が到達して不同沈下を生じ亀裂を発生しているものと、この両者の境界となる或る建物の大きさの限度を見出すことができる。

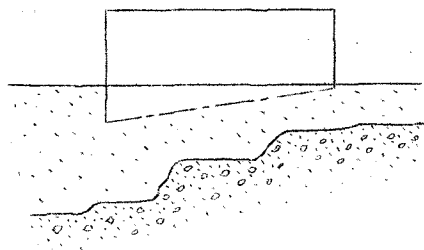
(4) 下部地層が傾斜している場合

- (4) 下部地層が傾斜している場合：下部の基盤層が傾斜していてその上にある軟かい層の厚さが変化している場合は、大体同程度の建物荷重をうけても層厚の厚い部分はそれだけ圧縮量が大きいため、この部分で大きく沈下して建物は全体として傾きを生ずる。
- (5) 近接して根切りをした場合：既存の建物に隣接して根切りをおこなった場合、その影響で既存建物の1部が不同沈下亀裂を発生するという事故は、建物が密集している大都市の中心地域における工事現場では特に多い。この種の不同沈下は、根切りにより地下水が低下すること、土の1部が矢板の間から流出すること、矢板自身が変形して土の側方移動が起ることなどが主な原因であり、さらに山留工法に不備があるとこれに拍車をかけることになるが、大がいの場合既存建物の基礎構造が貧弱であることにも責任の一半があるようである。図の(5)はこのような根切りにより不同沈下を起し大亀裂を生じた建物の1例である。
- (6) 建物ががけ、傾斜地に近接して建てられた場合：建物ががけや傾斜地にあまり近接して建てられていると、がけ側の地盤がすべったり側方に移動したりして、この部分の地

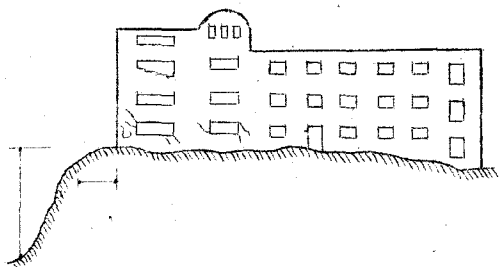
(6) がけ・傾斜地に近接して建てられた場合

表面が沈下し、建物の不同沈下が起って亀裂を生じている例をみることが多い。図の(6)はこのような障害を生じた某学校々舎の1例である。

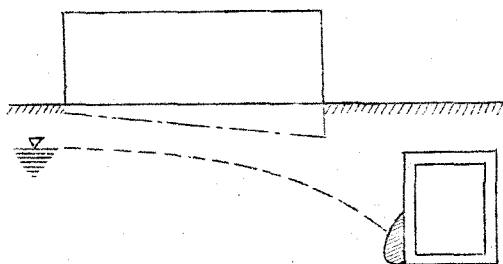
(8) 地下水位が部分的に変化した場合

- (7) 地中に埋設物、空洞等がある場合：建物の下部に防空壕跡のある場合等にしばしば厄介な問題をひき起している。特に一旦崩れた防空壕等は、敷地内にあることがあらかじめ判明していても、正確にその位置を確認する適切な方向がいまのところ見当たらないということが、はなはだこれに対する対策を困難にしている。また地下に坑道のある場合も、そのための地下水位の低下や、また廢坑となった後の陥没のために建物を沈下させることがあり、西日本の炭坑地域ではこのような障害が少なくないといっている。
- (8) 地下水位が部分的に変化した場合：地下水位が低下するとその部分の土粒子が浮力を失い、実質上重量が新たに加わったことと等しくなつて沈下をひき起す。図の(8)に掲げたのは、地下道の側壁に沿って水みちができたためその附近の地下水を排水し、そのために不同沈下が起つたものと推定されたある建物の障害例である。
- (9) 異種の基礎構造を採用した場合：同一の建物で部分的に異つた種類の基礎構造形式を採用したものは必ず結果がよくない。図の(9)に示した建物は、旧館と称する1部は長さ約6mのペデスタルで支持されており、これに接続した新館部分は厚さ約30mの沖積層を貫いて下部の礫層に達する長い支持杭によって支持されている。両者の間には当然著しい不同沈下が起り、新旧両館を接続する部分の壁に大亀裂を発生した。但しこの建物の場合は新館を増築した時期には旧館部分の沈下はある程度おさまっていたので両部分間の不同沈下は比較的小さくてすんだわけであるが、同時に建設した建物の1部では支持杭を用い他の部分では異形の摩擦杭を採用した某建物は、建設中に崩壊するという事故を起したということをきいている。

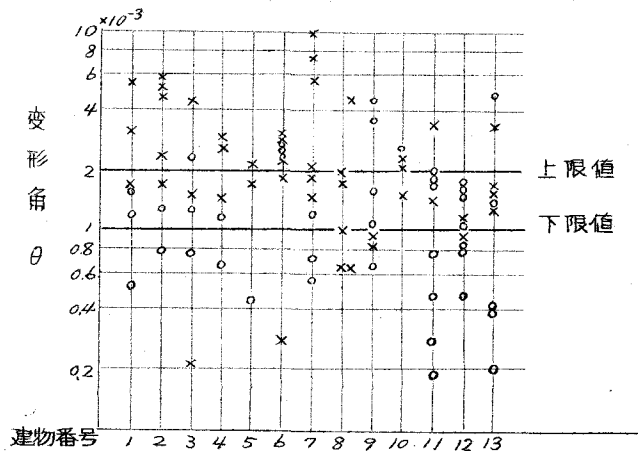
2図：鉄筋コンクリート建物の亀裂発生限界値

この問題に関して筆者が2~4 階程度の主として鉄筋コンクリート壁式構造の建物を対象として調査した資料を参考までに掲げれば次のようになる。すなわちまづ建物の実測不同沈下曲線の相隣る2測定点間の傾斜を示す角 $\theta$ をとってこれを変形角と名付け、これが建物各部の変形の大小をあらわすものとする。つぎに2図の、たとえば建物番号No. 1という建物について、ある変形角を起している部分に亀裂を発生していれば縦軸のその変形角にあたる点にx印をつけ、また亀裂の見当らない変形角の部分には○印をつける。2図

は鉄筋コンクリート造の建物13棟について、不同沈下の実単値から求められる $\theta$ と亀裂観測の結果を、このような要領によってとりまとめたものである。この図でみると、 $\theta = 1 \times 10^{-3}$ と $\theta = 2 \times 10^{-3}$ の間の領域内にはほぼ同数の○印と×印が含まれており、この領域より上または下部の部分ではそれぞれ×印または○印が圧倒的に多い。従ってこのことから

$$\theta = 1 \sim 2 \times 10^{-3} \quad (\text{あるいは } 1/500 \sim 1/1000)$$

という変形角が亀裂を発生する一種の限界であるとみなすことができよう。

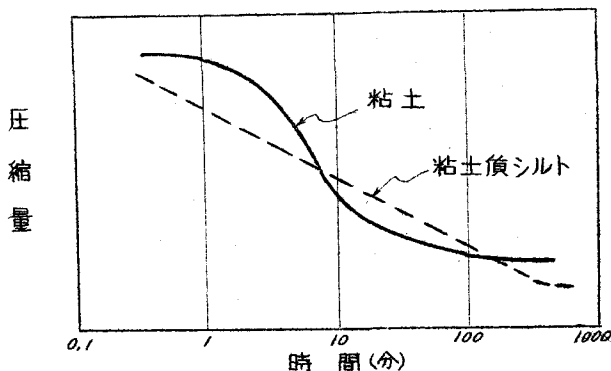
3図：圧密試験における圧縮量—時間曲線

するものを確かめなければあまり意味がない。土の試料についていわゆる圧密試験をおこなった際、土が純粹の粘土ならば圧縮量—時間曲線は3図に実線で示したような逆S字型となり、この場合は沈下が停止するまでの時間を推定することが理論的にも可能であり、实例によっても確かめられているが、我が国の軟弱地盤地域で多くみられるような粘土質シルト層の場合はこの曲線が図に点線で示したように直線状となり、この場合沈下停止時期の推定を近似的におこなうことも困難であって、純粹な土質力学の問題としても将来に残された大きい課題の1つとなっている。
