# 鉄筋コンクリート橋にでたひびわれについて

川 口 輝 夫 (1)  
大 山 忠 (2)

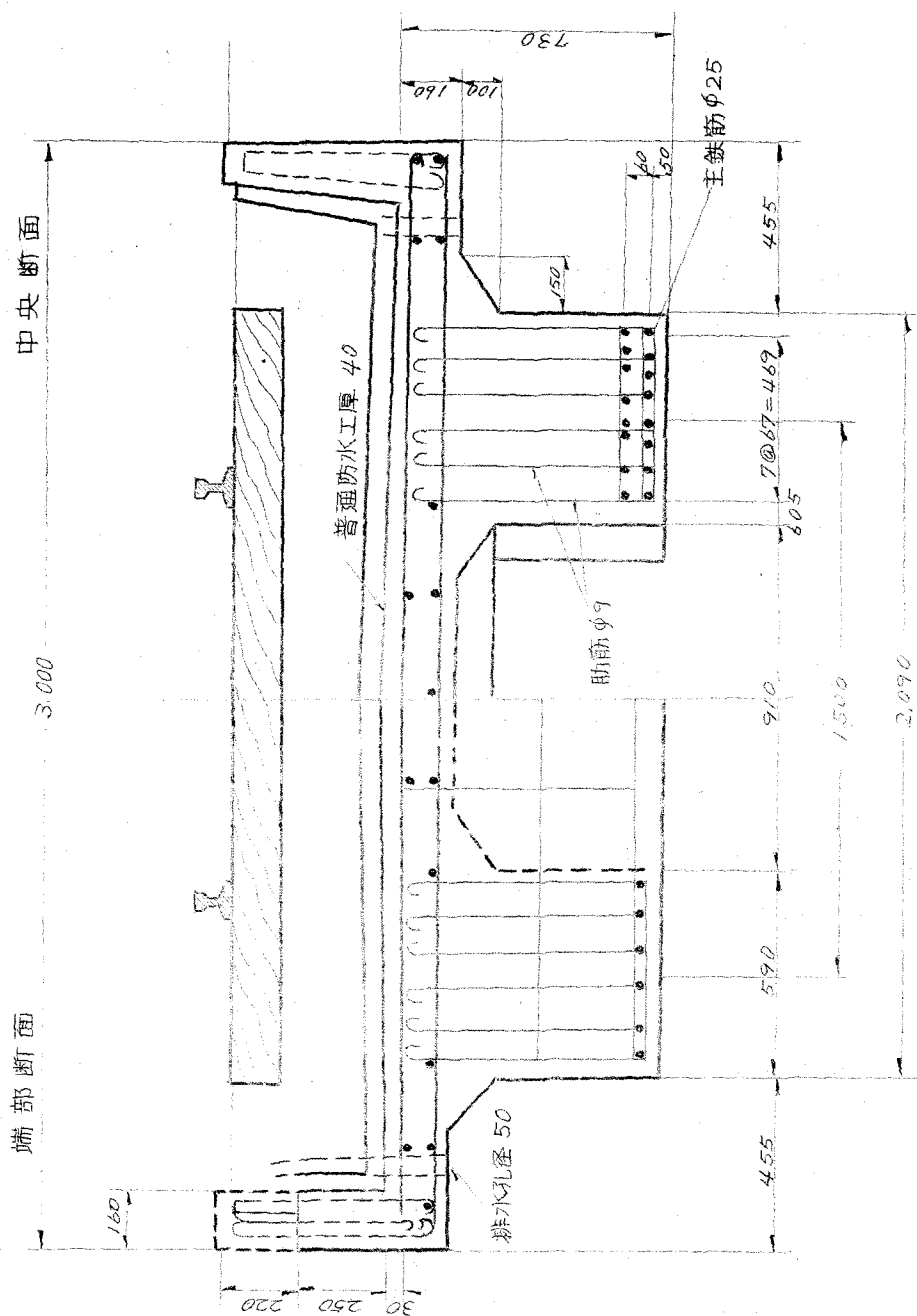
第1図 はりの断面

会津田島線の金地川橋りょうは、スパン6.6mの鉄筋コンクリートT形はり4連から成り、その断面は第1図のとおりである。はりの施工は昭和16年であるが、列車の運転を開始したのは昭和25年で、3年後の昭和28年ごろから、はり腹部の下縁と側面とにひびわれがではじめた。昭和30年末から半年にわたってこのひびわれを記録したところが、ひびわれは月日とともに増加または進行していることがわかったので、その原因を確かめるために、列車によって鉄筋に生ずる応力度を実測し、また、はりのコンクリートを一部こわして断面を調べてみた。

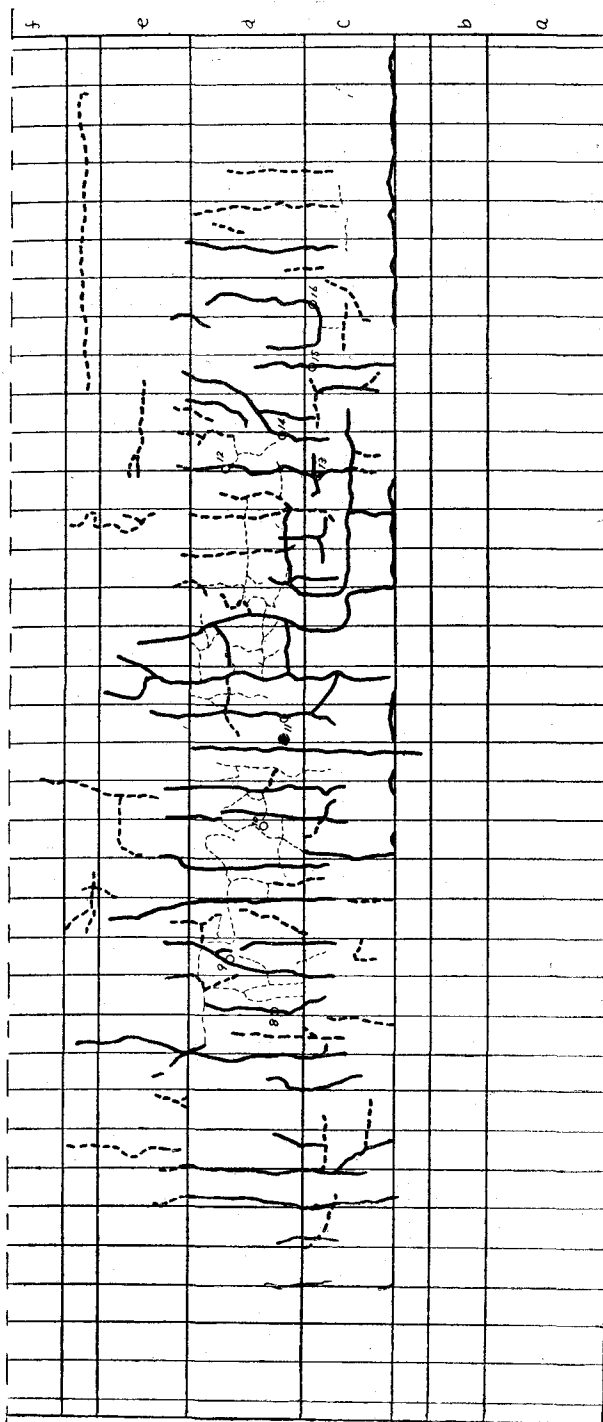
(1) オ2連南側主げた

昭和30年10月1日、翌31年1月15日および4月17日現在におけるひびわれの状況を第2図に示す。ただし、

は、おのおの良く似ているので、第2図には第2連と第4連との、各南側主げたのひびわれを代表的な例としてあげた。

- (1) 第3、4連では、第1、2連よりもひびわれのでかたが少ない。この橋りょうの施工時の記録は明らかでないが、当時の関係者の記憶によれば、第1、2連は同一日に、第3連と第4連とはひき続き1日づつを要して施工され、あとになるほどコンクリートの品質が悪くなったとのことである。従ってひびわれのでかたの差は、外界の条件によるのではなく、はり

のコンクリートの品質の差によるものと思われる。

- (2) ひびわれは、はりの軸に直角の方向にでたものが多く、その巾はおおむね 0.5 mm 以上 2.8 mm までである。
- (3) はりの軸に直角なひびわれの位置は、スターラップの位置にほぼ一致している。(第3図に設計上のスターラップの位置を示してある。)
- (4) はりの軸に直角なひびわれは、先づ腹部側面の下部に生じ、ついで腹部下縁に生ずることが多い。
- (5) 亀甲状のひびわれは、はりの軸に直角なひびわれよりもおくれてでてきて、その巾は一般に狭く 0.5 mm 以下である。

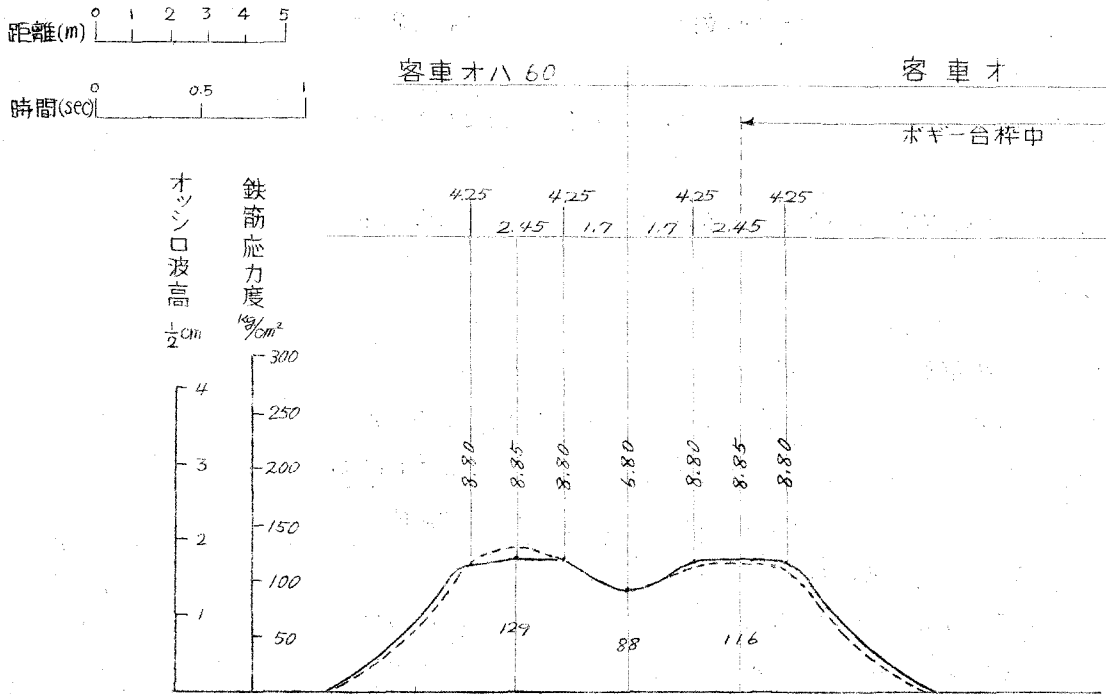
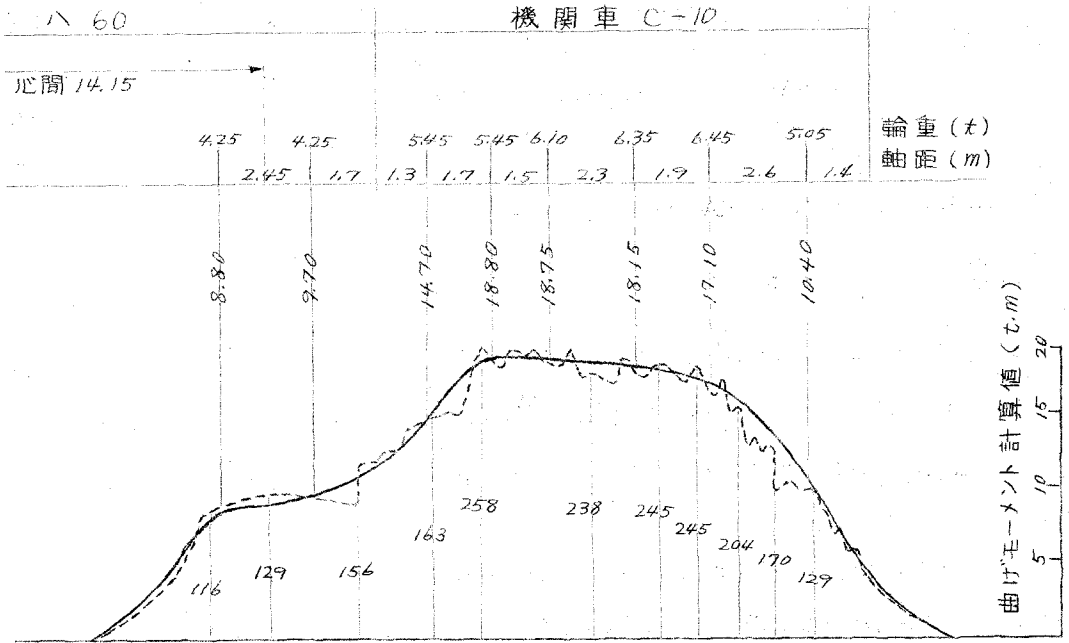
第3図 列車による中

機関車 C-10 および客車 オハ 60 から成る営業列車が、第2連の上を約  $20 \text{ km/hr}$  の速度で通過したときの鉄筋応力度の一例を、第3図の破線で示す。最大応力度は、C-10 の第1従輪が、測点であるスパン中央上にのったときに生じており、4本の鉄筋にはりつけた6個の歪計が示した応力度の平均値は、 $264 \pm 16 \text{ kg/cm}^2$  であった。この値は設計で考える活荷重とその衝撃による応力に相当する。第3図の破線に見られる局部的な小波が、衝撃による応力度の増減を示しているものと考えて、ほぼその中間を活荷重応力度とすると、C-10 による最大活荷重応力度は約  $250 \text{ kg/cm}^2$  となる。

鉄筋応力度の実測値の波形を見ると、C-10 の第1導輪が、はりの支点の 50 cm 前方、すなわちはりの端から 20 cm 手前にさしかかったときに、すでに応力度を生じはじめ、また最後の従輪が支点を 50 cm 離れたときに、はじめて応力度が 0 になっている。客車の場合も同様である。これは輪重が軌条の剛性によって、はりの長さ方向に数丁の枕木に分布されているためと考えられる。輪重の枕木への分布を考える代りに、簡単のために、輪重をはりの長さ 1 m に等分布するものと仮定して、C-10 の通過によってスパン中央断面に生ずる曲げモーメントを計算すると、第3図の実線に示す曲げモーメント図が得られ、実測の鉄筋応力度の波と良く似た形になる。試みに、 $\sigma_s = M \cdot n \cdot (d - x) / I_i$  の式により  $I_i / n \cdot (d - x) = 7,520 \text{ cm}^3$

として、鉄筋の応力度を算出してみると、第3図のように、実測応力度と計算応力度とは、良く一致することになる。

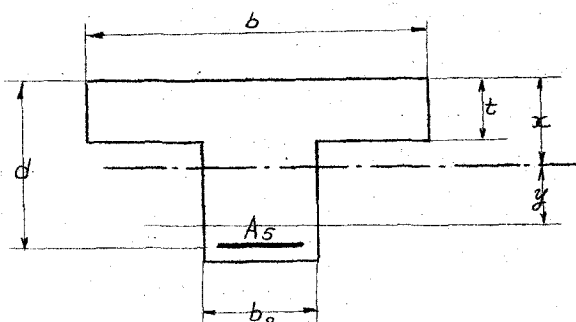
第 4 図

第4図においてコンクリートに引張応力が働いていると考えた部分を  $y$  とすると、中立軸の位置  $x$ 、断面2次モーメント  $I_i$  および鉄筋応力度  $\delta_s$  はつぎの式で与えられる。

たとえば、 $n=8$ 、 $r=0.4$ 、とすると、 $x=25 cm$ 、 $y=40 cm$  を得る。すなわち引張側のコンクリートは、中立軸以下  $40 cm$ 、従ってちょうど引張鉄筋の図心位置まで有効に働いていることになる。コンクリートの引張応力度の分布は上で仮定したような三角形分布ではない筈であるし、 $n$  および  $r$  などに多少の誤差もあるであろうが、この計算によってコンクリートに引張応力が働いていると考えられる部分 ( $y=40 cm$ ) と、後述のようにコンクリートを削り調べて調べた結果、ひびわれのはいていなかった部分とは、ほぼ一致しているので、大体この仮定でもよいであろうと考えられる。
