## (10) 製鉄所における既存コークス炉関連R C構造物の耐震診断と補強対策について

THE ASEISMATIC ASSESSMENT AND THE METHOD OF REINFORCEMENT  
OF THE REINFORCED CONCRETE STRUCTURES  
CONCERNED WITH THE EXISTING COKE OVEN  
IN IRON-WORKS

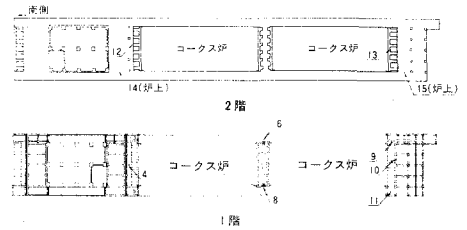
図1. A号炉温度測定位置図

測定点は、図1に示すように15点を取り1時間ごとに記録し96時間にわたって計測した。測定した15点のうち代表部分の温度変化を表1に示す。これから温度変化は外気温(千葉市内温度)とは無関係であり、炉の運転状況により変化することが分る。最も高い温度は、炉体に接する部分で83.1℃を示しているが、この部分は補強しない部分である。補強する部分は、おおむね30℃

～45℃の範囲にあり、補強材料、および施工に当っては問題がないと思われる。

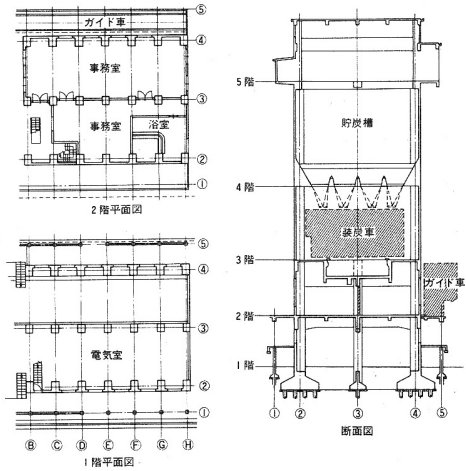
図3. 石炭塔平面、立面図

ここで報告する石炭塔は、診断および補強対策を行なった3塔のうちA塔で、昭和34年に建設され23年経過している建物である。図3・写1に示すように上部に貯炭槽（容量1500tで常時80%程度貯蔵されている）がある。建物の3階（装炭車レベル）は、軌道上を走行する装炭車のために吹抜け（写2参照）になっており、これより下の階には、これらに付属する電気室・休憩室・事務室がある。石炭は、屋外ストックヤードよりベルトコンベアーによって石炭塔上部の貯炭槽に一時ストックされ、随時軌道を走行する装炭車でコークス炉まで運搬装入し乾留されてコークスになる。

上部貯炭槽廻りは、外内壁とも厚さ40cm以上の壁で囲まれており、剛として取扱って良い位剛性がある。3階（装炭車レベル）のX方向は全て耐震壁架構でありY方向では、1スパンの純ラーメン架構となっているので方向によって剛性が異なる形式になっている。

1階および2階は、X方向に連窓の開口部（このために $h/D$ が1.8となり短柱になる）になっているラーメン架構、Y方向には、適度に配置された耐震壁を有するラーメン架構である。この建物は、剛性および変形性能が階および方向によって差が生じ、さらに1階の総重量の約20%の貯炭槽が上部にあることで重心が高いなど一般の建物と異なった形態をしている。

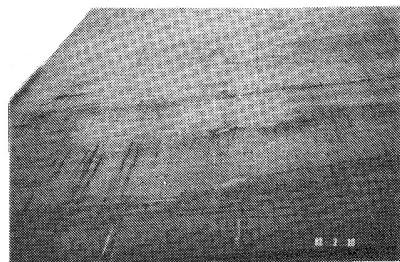
写4. 石炭塔外壁の老朽度

建物の老朽度は、外壁では写4に示すように、風雨にさらされることで鉄筋の錆によるコンクリートの剥離している個所が所々ある。

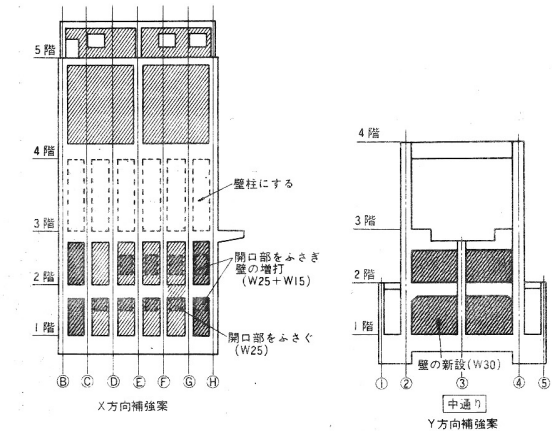
図4. 石炭塔各階補強方法

2次診断を行なう指標として、形状指標(SD)は0.25、経年指標(T)には現場調査にもとづいて0.97の値を用いた。補強前の診断結果を表3に示す。表3からX方向の1・2階で $I_s = 0.28$ 、Y方向の3階で $I_s = 0.36 \sim 0.34$ とかなり低い値となっている。

●X方向：連窓開口部を閉ぐことで短柱をなくす。まだ耐力不足なので既設の内側に壁を増打つ。

●Y方向：3階(装炭車レベル)の柱は、内側に装炭車、外側にコークガイド車の建築限界があるために、図4に示すように柱成まで壁を増打ち鉛直耐力、曲げ耐力の増加を図る。この場合、これと見合う上下の梁の耐力が必要であるが、上部の貯炭槽の外壁および仕切壁下部にはピットのために大きな梁があるので、柱の補強だけで済む。

図4～5に各階の補強方法、および既設との取合いを示す。補強後の診断結果を表4に示す。

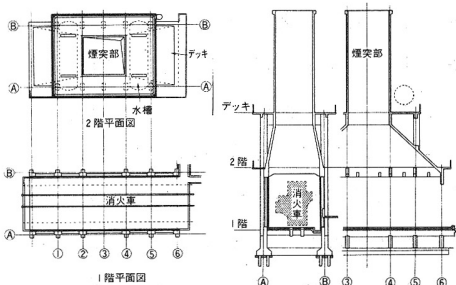
図6 消火塔平面図、断面図

ここで報告する消火塔は、診断および補強対策を行なった3塔のうちC塔で昭和37年に建設され19年経過している建物である。図6・写5から分るように上部に4角い厚さ20cm～25cmの壁に囲まれた煙突部があり、下部へ四角錐に広がり1階で12本のT字形柱で支持されている。コークス炉で乾留された石炭は、ここで上部煙突部脚部デッキ上に貯えられた水（水槽38t×2台）をかけることによって冷される。かけられた水は、その熱によって水蒸気になり煙突内部を経て大気中に放出される。近年この方法からCDQ（コークス乾式消火設備）に変わりつつある。この消火塔は、数年使用するだけで済むことから石炭塔より、耐震性能ランクを下げて耐震指標（ $I_s$ ）値0.5を目標に補強案を考える。

構造形式は、大きく分けて2階以上の箱形構造の煙突部と、1階のラーメン架構との2つになる。

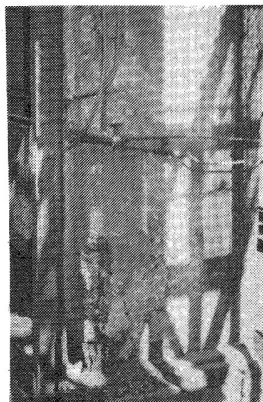
写7 消火塔柱の老朽度(2)

- 2階の煙突内部のラーメン架構となっている梁は、写8から分るように下端主筋およびスターラップの錆によって、鉄筋より外側のコンクリートが剥落し主筋が露出している。またスターラップは錆落ちてなくなっている。
- 1階のT字形柱は、各柱とも特に柱脚部で豆板および雨水によって鉄筋が露出する位老朽化が進んでいる。全体としての老朽化は、前述の石炭塔より悪条件（水を多量に使う）のために進んでいると言える。

●1階のT字形柱は、全体的に老朽化しているので図7に示すように、曲げ耐力および鉛直耐力を均一に増加させさらに後で述べる煙突部の鉄骨補強材の定着にも利用するために、全部の柱の全長にT字柱の外側に55cmの増打ちを行なう。X方向は、その効果が少ないために4ヶ所に耐震壁を設け、この壁筋は増打柱梁に定着させる。Y方向は、老朽化の激しい煙突内部の梁を計算上無視する。このために柱のクリアースパンが大きくなる②～⑤通りのうち②⑤通りに耐震壁を設け効率を上げる。計算に用いたY方向の架構モデルは図8に示す。

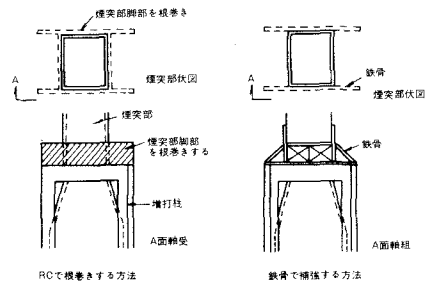
図9. 消火塔上部補強方法

●上部煙突部の耐震性は、検討の結果、脚部の曲げ耐力で決定する。この脚部の曲げ耐力を増す方法として、図9に示すように①脚部をRCで根巻きする。②鉄骨造で補強する2案を考えたが、施工性および補強のための荷重増から②の方法とした。図10に詳細を示す。

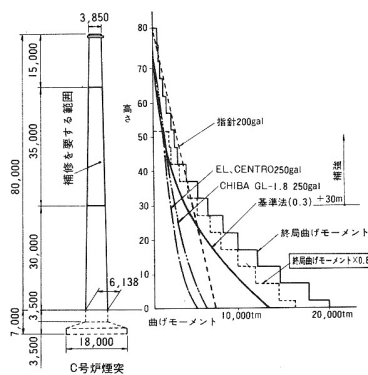
図12 C号炉煙突の耐力図

●強度：設計は震度0.3で行なわれている。図12に建築基準法による値、鉄筋コンクリート煙突の構造設計指針（以後指針と略す）による値、振動解析による値、および設計曲げ耐力を比較し表わしたものである。この図から、現在の設計法（基準法震度0.3と指針の地動200㏩）に対して脚部および杭については余裕があるが、中央より上部については大きく下回っていることが分る。一方、2つの地震波だけではあるが振動解析で250㏩に対して、安全であるという結果でもある。

●補強対策：補強は、現在の設計法（前述）に満足しない範囲とする。補強方法は、①コンクリートで増打つ、②鋼製プレートによって巻く、2つの方法が考えられるが、施工性および補強による荷重増のために重量分布が不均一になることから②の方法とした。

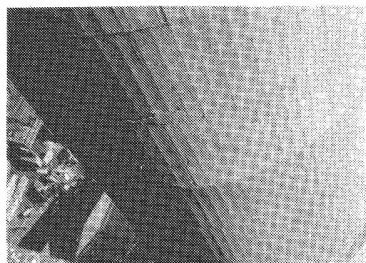
写9 煙突打継部の老朽度

●老朽化：老朽化の目安としてコンクリートの中性化の進行速度で考える。打継部で、20年経ていることや、製鉄所という特殊な環境にあることから、写9に示すように鉄筋面まで達している所もある。このように中性化の進展程度を加味した煙突の曲げ耐力は、求めた耐力を80%に減じた値とする。
