## 鋼鉄道橋の疲労変状—垂直補剛材下端—

## Fatigue Damages of Steel Railway Bridges

## — Lower End of Vertical stiffener

## Welded to Web —

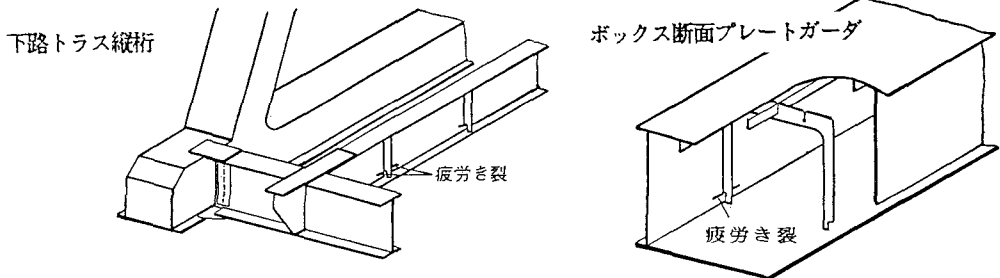
図—1 補剛材下端の疲労き裂

このような疲労変状のうち、き裂の発生例が比較的多く、またその発生原因があまり明確でないものとして、垂直補剛材下端の腹板における疲労き裂があげられる(図-1、写真-1)。この疲労変状は橋梁としての強度に直ちに影響を与えるものではないが、長期間にわたり放置しておくことによってフランジまでき裂が進展したり、き裂部分から錆が進行するおそれがある。そこで何らかの対策の必要があるが、対策の決定に当たっては現状を十分に把握するとともに、原因を究明することが重要と考える。

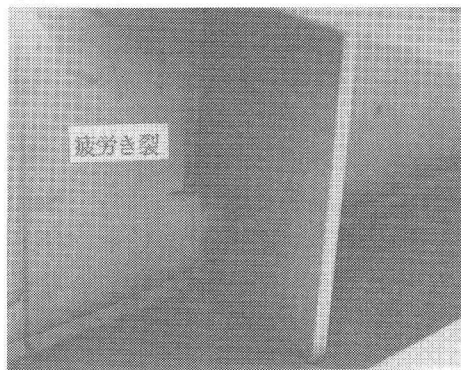
写真-1 垂直補剛材下端のき裂

き裂の発生位置は全て補剛材下端の回しすみ肉溶接のビード止端であり、図-5に示すとおり腹板上を水平に進展している。但し、箱桁の場合のき裂は縦桁に比較してビードに沿って上る量が多い傾向にある。発見されたき裂のほとんどは腹板を貫通しており長さが10cmにも及ぶものもある。き裂が発生したもののビード形状は発生しないものとあまり差はない。

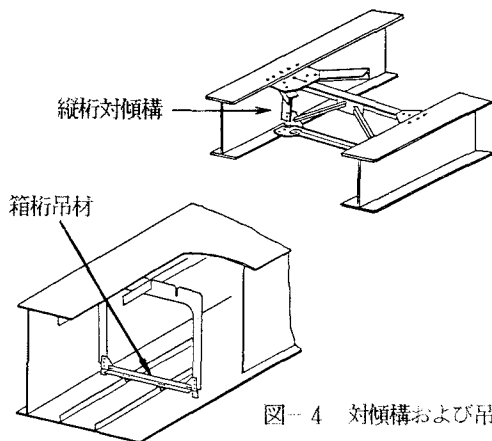
図-4 対傾構および吊材

発生位置についてみると縦桁では対傾構が取付いている補剛材ではき裂の発生例はなく、また箱桁では吊材のある箇所における発生例は比較的少ない傾向にある。(図-4参照)

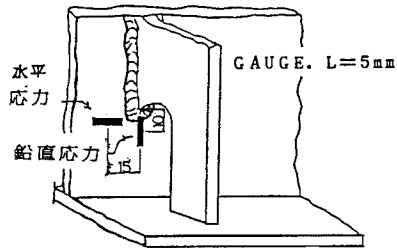
図-6 歪ゲージの貼付位置

ゲージ貼付位置の詳細を図-6に示す。ゲージは垂直補剛材下端附近の応力状態を調べるために2方向に設け、一つはビード附近の腹板に生ずる水平方向の応力（以下「水平応力」という）を、他方は補剛材下端の腹板に生ずる鉛直応力（以下「鉛直応力」という）を計るものである。歪ゲージ長は5mmで動的には200Hzまでの動歪を検出できるものである。鉛直応力測定用のゲージはビードに接した状態であるが、5mmと長いことからビード止端部の不整等による局部的応力集中は十分検出していないと考えられる。

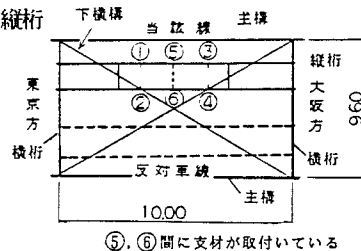
図-7 縦桁の仮支材取付図

本測定では実橋のき裂の発生状況を考慮して、縦桁では対傾構が下フランジの水平振動を抑制すると考えられる効果をみるために、図-7に示す仮の支材を設け、また箱桁では図-4に示す吊材有無の2つの断面に着目して測定を行った。なお、測定列車数は3本とし列車速度は縦桁で200km/h、箱桁では180km/h付近であった。

支材の取付かない縦桁の通常の使用状態における応力についてみると、水平と鉛直とは同程度の応力が発生し、測定位置によってはむしろ、鉛直の方が大きい傾向のものもある。支材の効果についてみると、水平応力については変化のないのは当然であるが、下フランジの水平振動の影響を受ける鉛直応力については30%程度減少しており、実橋におけるき裂発生の変異が裏づけられる。

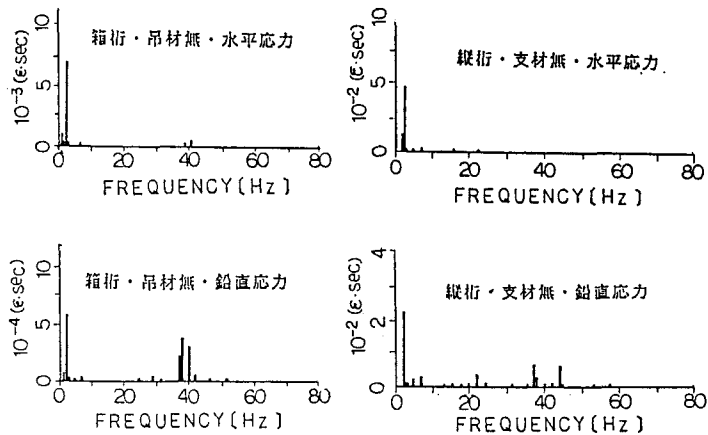
図-8 動ひずみ波形スペクトル

図-8には箱桁および縦桁の水平と鉛直応力のスペクトルを示す。これらから、鉛直応力には水平応力にも見られる車軸通過による10Hz以下の周波数の他に縦桁では20~50Hz附近に、また箱桁の場合では40Hz附近に卓越周波数が見られる。これらの周波数は列車通過後の波形から求められた固有振動数にほぼ一致してい

ることが確認されている。また、縦桁についてはFEMによる固有振動解析をした結果、25Hz附近に下フランジの横揺れモードが現われ、測定結果の22Hzの卓越周波数とほぼ一致している。

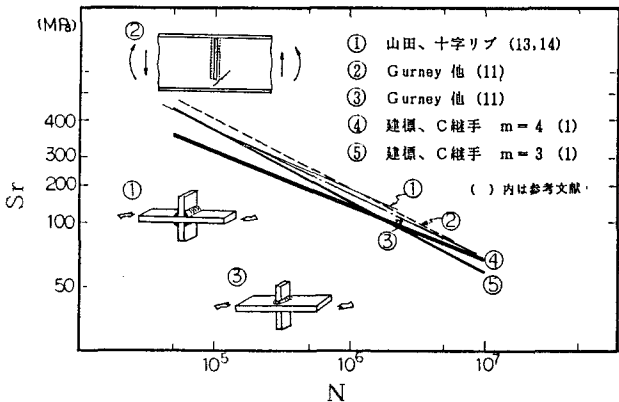
図-9 水平応力の評価に用いるS-N線図

ここで対象としているようなすみ肉溶接継手の疲労強度はビード止端の形状アンダーカットなどの欠陥に大きく左右され、今回の評価においてもどのようなS-N線図を適用すべきか議論のあるところである。図-9、図-10は今回使用したS-N線図の他にGurney<sup>(11)</sup>らが多くの実験結果を整理して提案しているS-N線図(ただし、図-9においては90%確率)および最近の我国の実験結果<sup>(12)</sup>、

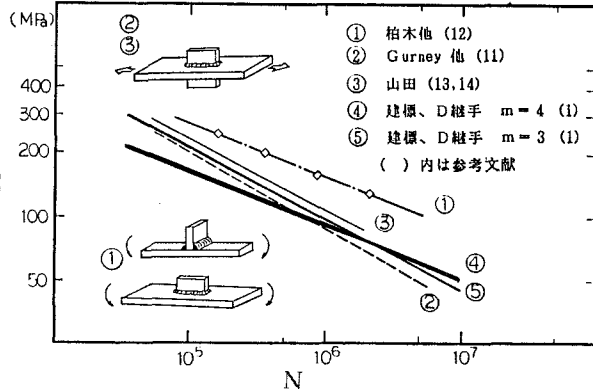
図-10 鉛直応力の評価に用いるS-N線図

(13)、(14)をまとめたものであるが、図-10における曲げ試験によるものを除いて、いずれも似かよったものとなっている。また、変動応力下における疲れ限度以下の応力をどのように評価するかは議論のあるところであるが、このような継手に関する研究成果は乏しく、今回は一応、全部の応力振幅に対して評価の対象としている。

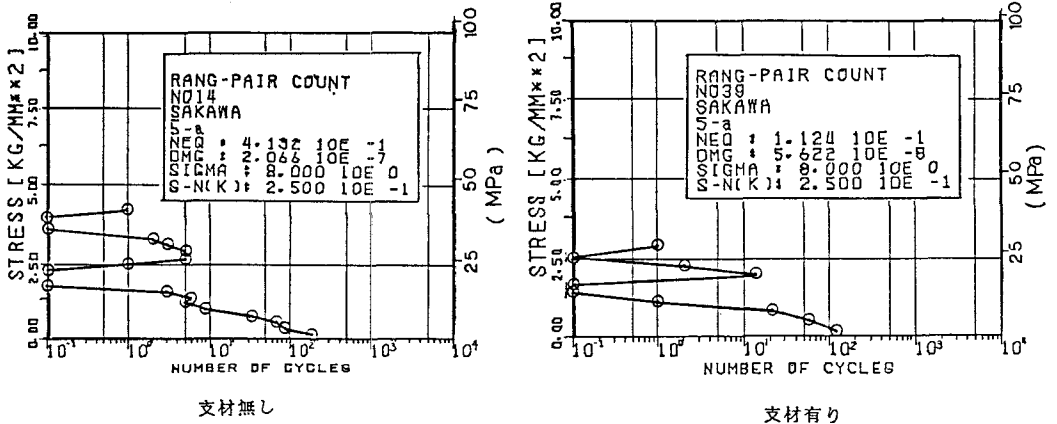
図-11 縦桁鉛直応力の応力頻度

縦桁の $F_d$ を実波形でみると、支材無しの場合は鉛直応力の方が水平応力よりかなり大きく、また、支材有りの場合はその差は小さい。しかし低周波形でみると、支材無しの場合、鉛直応力と水平応力とは同程度となっている。また、図-11に示す鉛直応力と繰返し回数の関係を見ると、支材が有る場合は30MPa以上の応力振幅は見られない。このようなことから、縦桁の補剛材下端の疲労寿命は水平応力よりも、鉛直応力の影響を強く受け、また、疲労寿命は高周波成分が附加されることによって、低周波成分のみの場合に比べて支材無しの場合で4～5倍、また、支材有りの場合は2～4倍短くなっている。

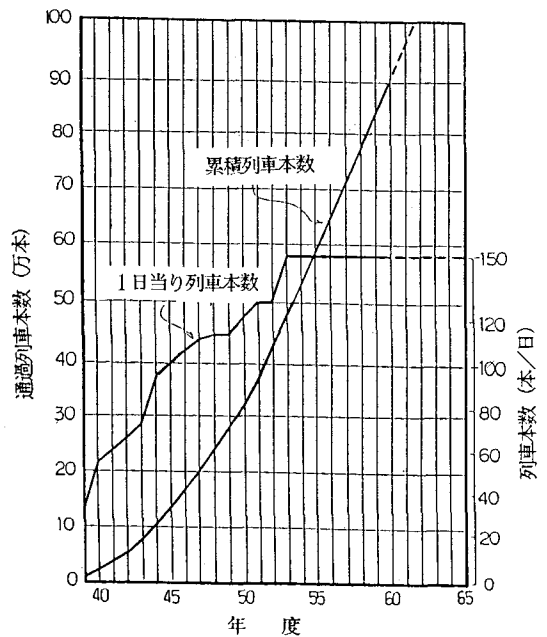
図-12 累積列車本数

図-12は新幹線における列車の本数(片道)を示したものであるが、これによると13～14年供用時で累積列車本数は50万本程度となり、この場合 $F_d$ は $2 \times 10^{-6}$ となる。前述のとおり測定橋梁は測定時点ではき裂の発生はほとんど見られなかったにもかかわらず、表-3の値と比較すると、支材無しの鉛直応力の $F_d$ には $2 \times 10^{-6}$ に近いものもある。したがって、ビード止端に欠陥等のある橋梁では10年程度でき裂の発生することも十分に考えられ、測定時にまだ欠陥の現われていないものでも、今後発生するおそれがあると思われる。
