# トラス箱断面実部材の曲げ疲労試験

BENDING FATIGUE TEST ON FULL SCALE TRUSS CHORD MODEL

竹名 興英\* 下川浩資\*\* 深沢 誠\*\*\* 三木千寿\*\*\*\*

By Koei TAKENA, Hirotsuke SHIMOKAWA, Makoto FUKAZAWA and Chitoshi MIKI

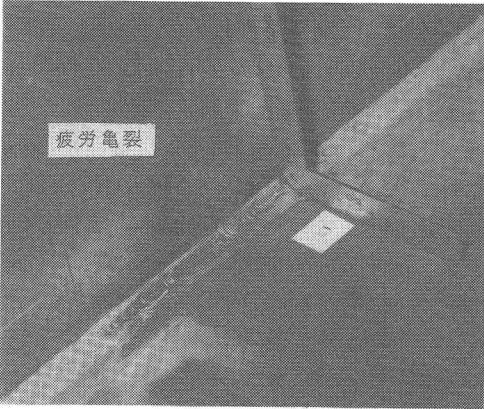
疲労試験に際し，随時，目視検査により亀裂の発生をチェックしたが，50万回の時点で，載荷板のすみ肉溶接および載荷点近傍の内面すみ肉溶接に亀裂の発生が確認できた。いずれの溶接継手も本来の試験目的部ではないことから，試験を中断して亀裂の補修を行なうとともに，一部，供試体を改造した。詳細については，試験結果のそれぞれの項目で述べる。その後，試験を続行したが，試験体中央部近傍のかど継手に発生した亀裂が下フランジ，ウェブを貫通した169.5万回で終了した。写真－2にこの亀裂の様相を示す。亀裂は内面すみ肉溶接の棒継ぎ部から発生している。

写真－2 かど継手に発生した疲労亀裂

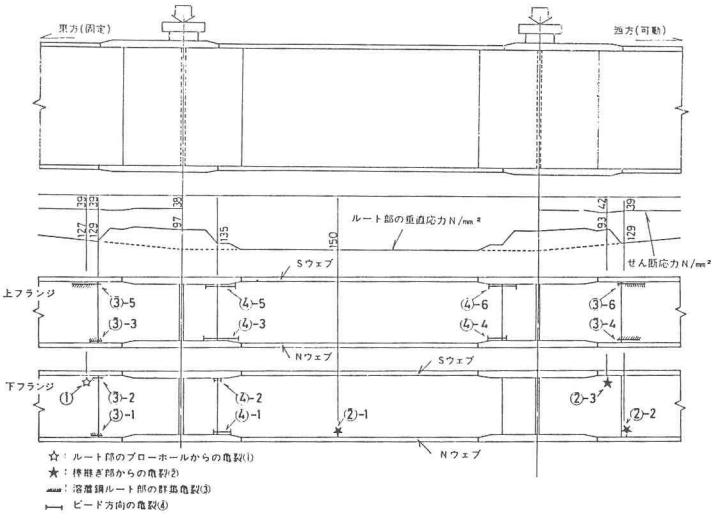
かど継手部に発生した亀裂の全貌を図－2にまとめて示す。今回の試験では，亀裂はレ形溶接側には全く発生しておらず，いずれも内面すみ肉溶接側となつている。亀裂の種類は，

- ① ルートブローホールからの亀裂
- ② 棒継ぎ部からの亀裂
- ③ 溶着鋼ルート部の群集亀裂
- ④ ビード方向の亀裂

の4種類に大別される。ここで，③，④の亀裂の発生はフランジ突合せ溶接部近傍に限られている。

図－2 内面すみ肉溶接に発生した疲労亀裂と溶接部の応力範囲

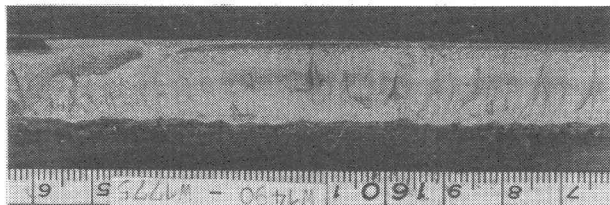
なお、ウェブ増厚部のかど継手には、最大で $0.5\text{ mm}$ (本四製作基準における許容限界)などのルートギャップが存在し、レ形溶接ルート部には写真-3に示すような垂れ込みが、また、内面すみ肉溶接部には溶け込み線の凹凸が生じていたが、疲労亀裂の発生は認められなかった。

写真-3 外面レ形溶接ルート部の垂れ込み

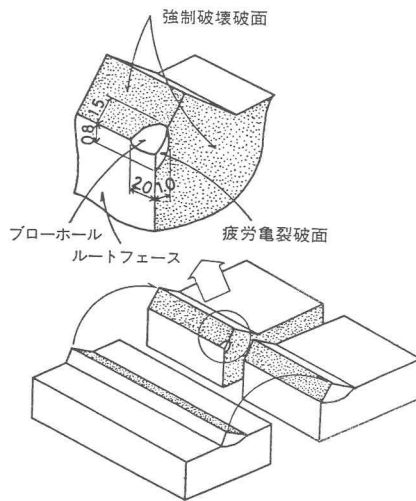
ブローホールからの疲労亀裂は、下フランジ側内面すみ肉溶接に1カ所見つけた。表-5に、ルート部の応力範囲が $100\text{ N}/\text{mm}^2$ 以上の位置における比較的大きなブローホールの調査データを示す。亀裂が発生したものは、そのうちの1つである。図-3に、この亀裂のスケッチを示す。亀裂は幅 $2\text{ mm}$ 、高さ $1.5\text{ mm}$ のブローホール側部から発生しており、破面の大きさは、おおよそ半径 $1\text{ mm}$ の $1/4$ 円に過ぎない。詳細な計算仮定は省略するが、破壊力学手法を用いて、この亀裂がウェブ板厚 $40\text{ mm}$ の8割まで進展するのに必要な総繰返し数(疲労寿命・ $N_f$ )を求めると $309.1$ 万回となる。

図-3 ブローホールから発生した疲労亀裂

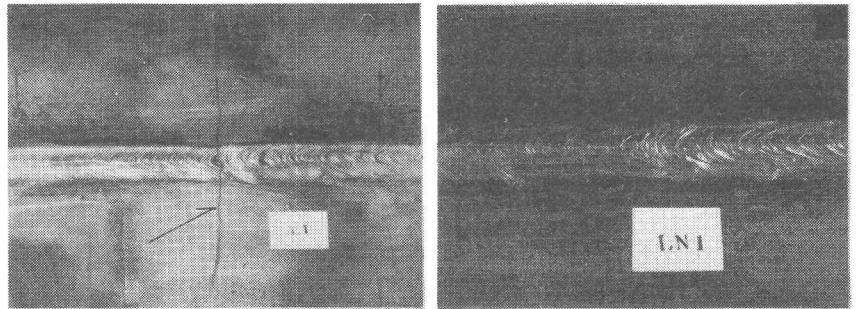
写真-4は, 亀裂が発生した棒継ぎ部と他の棒継ぎ部とを比較して示したものである。亀裂の発生をみた棒継ぎ部は3カ所とも, 先行ビードのクレータの一部が表面に残っているのが特徴であり, この部分が起点となつて亀裂が発生したものである。図-4にそれぞれの亀裂の破面のスケッチを, 写真-5には代表として②-2の亀裂破面を示す。亀裂はほぼ円形を保つて進展しており, その中心点はすみ肉溶接ビード表面上に位置していることが判る。また, 亀裂②-1, ②-2には150万回時のピーチマークが確認できた。

写真-4 内面すみ肉溶接の棒継ぎ部(左:亀裂発生, 右:亀裂発生せず)

これに対し、棒継ぎ部表面から発生した亀裂には設計寿命曲線を下回ったケースがあり、今後、表面に棒継ぎ部が生じない連続溶接の採用、もしくは表面不整を防止する施工方法について検討する必要がある。

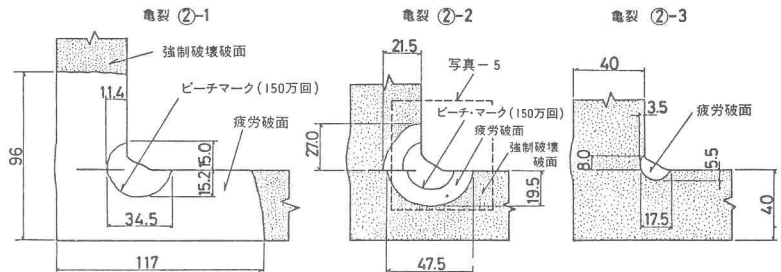
内面すみ肉溶接の第2層手溶接の棒継ぎ部表面から疲労亀裂が発生した。発生位置は載荷点内1カ所(②-1), 載荷点外2カ所(②-2, 3)の計3カ所で, いずれも下フランジ側となっている。亀裂②-1は試験途中の132.5万回時に発生が確認され, 167.3万回に下フランジを貫通したもので, 169.5万回まで進展の観察を行ない, 試験を終了した。

図-4 棒継ぎ部から発生した亀裂破面のスケッチ

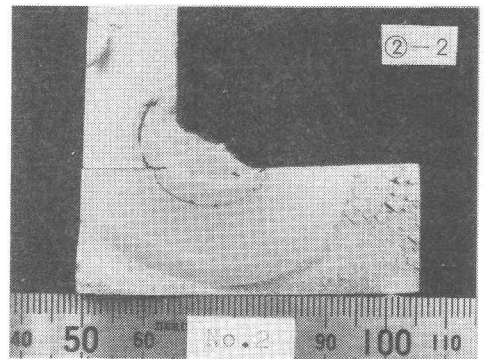
写真-5 棒継ぎ部から発生した亀裂破面

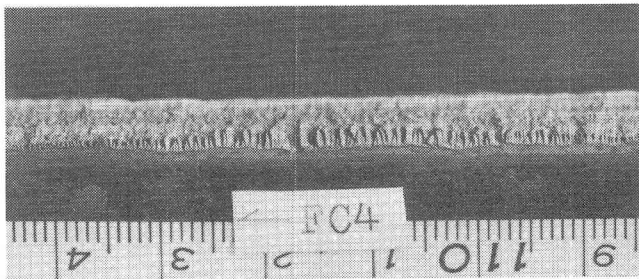
内面すみ肉溶接の溶着鉋ルート部に、写真-6に示すような群集疲労亀裂が検出された。この亀裂群は引張，圧縮側に関係なく、載荷点より外側のフランジ突合せ溶接近傍に位置している。ルート部の溶け込みは良好であり、ブローホールの発生が特に多いわけではなく、ビード断面方向へほぼ一定の角度をもった亀裂が溶着鉋内でなたらかな包絡線を描いて、重なり合うに発生していることが判る。このような亀裂は載荷点内のフランジ突合せ溶接部近傍のすみ肉溶接には発生しておらず、また、レ形溶接ルート部にも異常は見られなかった。写真-7は代表的な1個の亀裂について破面を露呈したものである。

このような、ビード方向に対してある角度を有し、しかも密集して発生する亀裂は、岡田らの行なつた不溶着部を有する斜め突合せ継手の疲労試験<sup>11)</sup>において報告されているものと同様であり、垂直応力とせん断応力の組合せ応

写真-6 内面すみ肉溶接ルート部に発生した群集亀裂

力下で発生したものと考えられる。フランジ突合せ溶接部位置でのすみ肉溶接ルート部の計算応力範囲は、垂直応力で $129\text{N/mm}^2$ 、また、外面レ形溶接を含めたかど継手の全のど厚を $16\text{mm}$ とすると、せん断応力は $39\text{N/mm}^2$ である。ところで、今回の供試体は載荷点近傍の応力を低く抑えるために断面変化を大きくし、フランジ、ウェブとも $1/5$ のテーパをとって板厚 $40\text{mm}$ と $60\text{mm}$ の板継ぎを行なっている。そのため、フランジ、ウェブの部材力が板継ぎ部で大きく変化し、この位置でのかど継手部には断面変化による二次的なせん断応力（次項で述べるが、せん断応力が0であるべき載荷点内のフランジ突合せ溶接部近傍のすみ肉溶接ビード表面で、 $40\sim 50\text{N/mm}^2$ のせん断応力が測定された）が作用すると考えられる。さらに、ボックス、コーナー部でのせん断流を考えると、外面レ形溶接に比べて内面すみ肉溶接側の方に力線が密になり、また、ルート部には当然、切欠きによる集中がある。したがって、以上のような、一次応力、二次応力、さらには溶接残留応力の重量により、群集亀裂が発生したものと考えられるが、この問題の究明は今後の研究に期待したい。

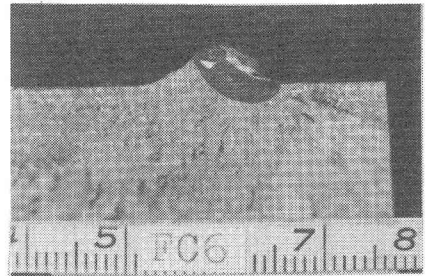
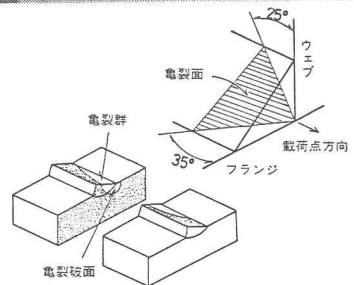
写真-7 群集亀裂の破面

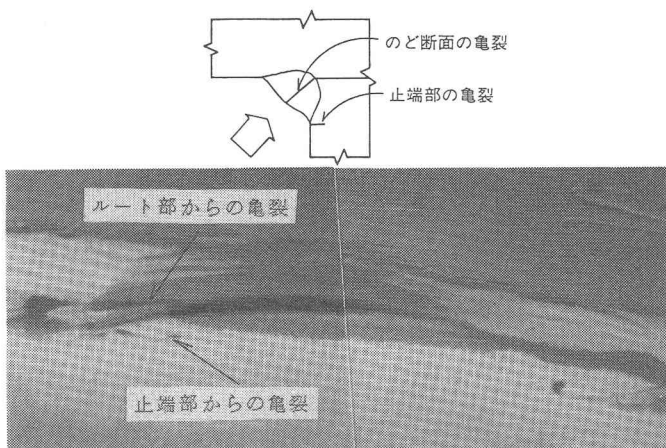
繰り返し数50万回経過後、載荷点間のフランジ突合せ溶接部近傍一上フランジ側4カ所、下フランジ側2カ所一の内面すみ肉溶接表面にビード方向の疲労亀裂が発見された。写真-8に代表的な亀裂発生部（④-3）を示す。すみ肉溶接をグラインダーで削り込んであるが、ルート部からのど断面に沿ってビード表面に達している亀裂と、止端部から母材板厚方向へ進展している亀裂の2種類が確認できる。

亀裂発見後、静的載荷による歪測定を行なった結果、載荷点近傍ではボックスの面外変形が生じており、かど継手部には大きな二次応力が作用していることが確認できた。図-6に応力測定結果を示すが、内面すみ肉溶接ビード表面上では、ビード直角方向に $-30\sim -70\text{N/mm}^2$ の圧縮応力が、また、 $40\sim 50\text{N/mm}^2$ のせん断応力が作用していた。この原因は載荷板の幅がウェブ間隔より狭く、フランジ板に荷重が集中したためと考えられたので、直ちに亀裂の補修を行なうとともに、ボックスの面外変形を抑える目的で試験体の改造を行なった。すなわち、当初 $850\text{W}\times 350\text{L}\times 50\text{t}$ であった載荷板を $1010\text{W}\times 250\text{L}\times 75\text{t}$ と変更し、さらに、図-1に示したようにT字形の補剛板を添加した。

写真-8 内面すみ肉溶接ビード方向の亀裂  
(グラインダーによりビードを削り込んである)

改造後の静的載荷によると、上フランジの面外変形はかなり改善されたが、すみ肉溶接のせん断応力は改造前と変わりがなかった。したがって、このせん断応力は、前項で述べたようなフランジの断面変化により生じたものと考えられる。なお、補修溶接のすみ肉溶接はのど厚を

大きくし、止端仕上げを行なったこともあり、試験後の調査において同様な亀裂は検出されていない。

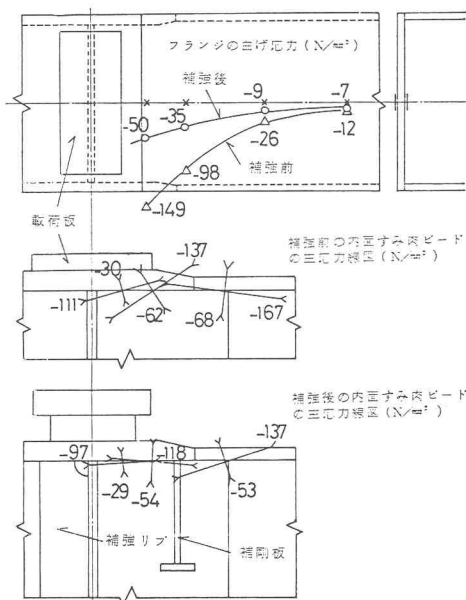
図-6 補強前後の載荷点回りの応力性状

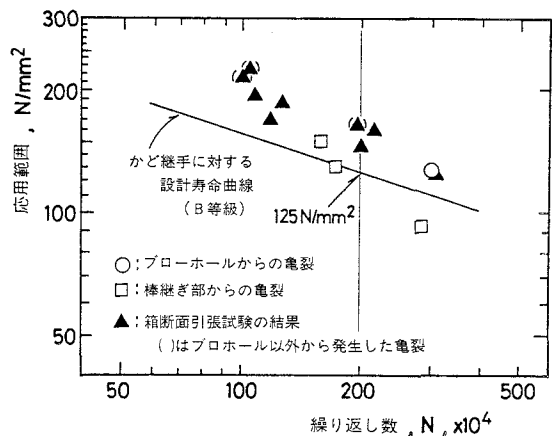
図-7は、この設計寿命曲線であり、今回発生した4個の疲労亀裂の推定寿命をプロットした。図中には既往の箱断面の引張疲労試験(180×300 mm,

板厚15 mm, 内面すみ肉溶接なし)の結果を併記する。ブローホールから発生した亀裂の推定寿命は設計寿命曲線を上回っており、箱断面試験体の実験値と同様な傾向にある。ブローホールからの疲労亀裂は1個であるが、表-5に示したように、応力範囲、形状寸法ともより大きいブローホールからの亀裂発生がないことを考え合わせるならば、内面すみ肉溶接に対する品質基準は従来のV形溶接に対するものと同様、直径1.5 mm以下として差しつかえないものと考えられる。そして、今回採用した2つの溶接方法はブローホール、ルート不整の発生が少なく、良好な施工方法であると言える。

図-7 設計寿命曲線と実験値の比較

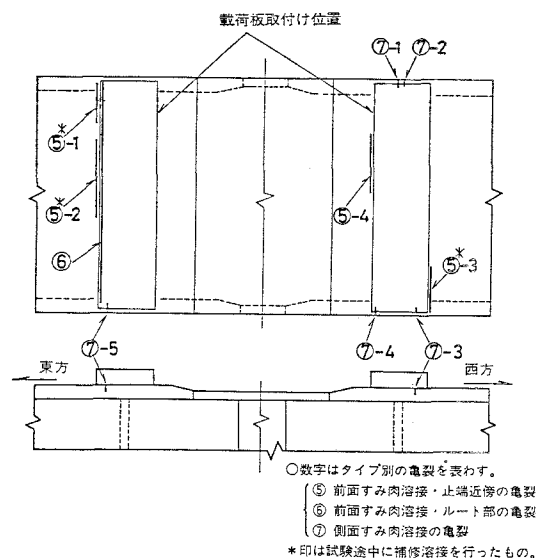
図-8 載荷板回りに発生した疲労亀裂

図-8に、載荷板取り付けのすみ肉溶接（脚長 $10\text{mm}$ 、止端部グラインダー仕上げ）に発生した亀裂の位置を、写真-9、10には代表的な様相を示す。亀裂はいずれも、試験体軸方向に直角であるが、以下の3つのタイプに分類できる。

- ⑤ 前面すみ肉溶接・止端部近傍の亀裂
- ⑥ 前面すみ肉溶接・ルート部からの亀裂（写真-9）
- ⑦ 側面すみ肉溶接・ビード直角方向の亀裂（写真-10）

止端部近傍からの亀裂は全部で4カ所に発生したが、このうち3カ所は試験途中に発見され、直ちに補修溶接を行なっている。試験終了後に発見した亀裂（⑤-4）について破面を露呈したところ、亀裂は止端近傍からルート部直下方向へ斜めに進展しており、長さ $260\text{mm}$ 、最大深さ $13\text{mm}$ の舟底形であつた。ルート部から発生した亀裂（⑥）は、ほぼフランジ全幅に渡っており、すみ肉溶接ルートからフランジプレートの板厚方向に最大 $42\text{mm}$ の深さ（フランジ板厚の $70\%$ ）まで進展していた。また、側面すみ肉溶接に発生した亀裂（⑦）は、すみ肉溶接ルートを起点とし、フランジ側へ半円を描いて進展している。

載荷板取り付け部の上フランジ上縁の曲げ応力は、計算上、 $-105\text{N/mm}^2$ である。載荷板とフランジ面との密着が十分でなかつたために発生した局部曲げ応力も亀裂発生の一因であるが、圧縮作用応力下であつても溶接引張残留応力の存在により、実際には引張りの繰り返し応力が作用して亀裂が発生したものと考えられる。

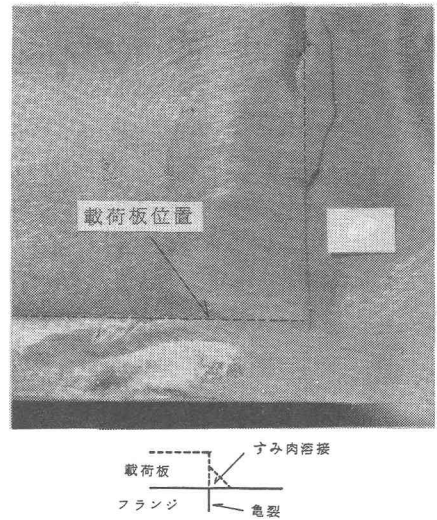
写真-9 前面すみ肉溶接・ルート部の亀裂(⑥)

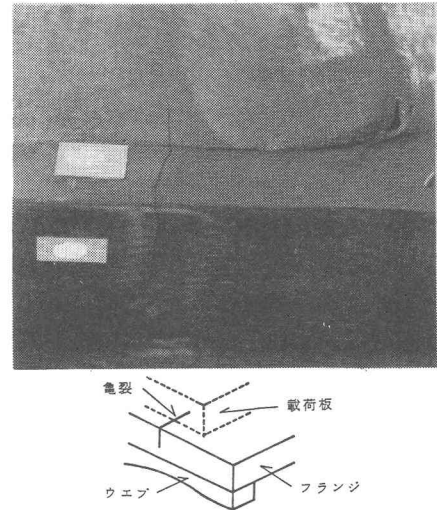
写真-10 側面すみ肉溶接の亀裂(⑦-3)

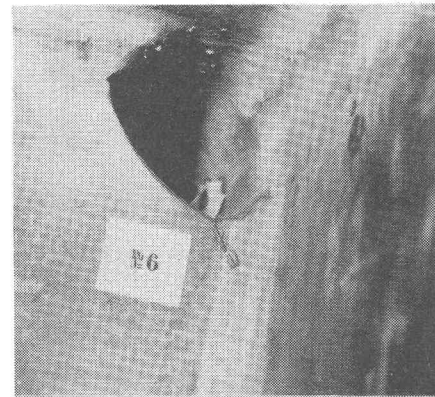
写真-10は補剛板スカラップの回し溶接部に発生した亀裂である。この補剛板は、載荷点近傍の上フランジの面外変形を拘束するため、試験途中で取り付けたものであり、亀裂の発生は所期の効果が発揮された証左と見られる。このような亀裂は、実橋においても数多く発生しており<sup>12)</sup>、圧縮側であつても、変形の拘束を期待する部材の溶接は、疲労に対して十分注意する必要がある。

写真-11 補剛板スカラップ回し溶接部の亀裂

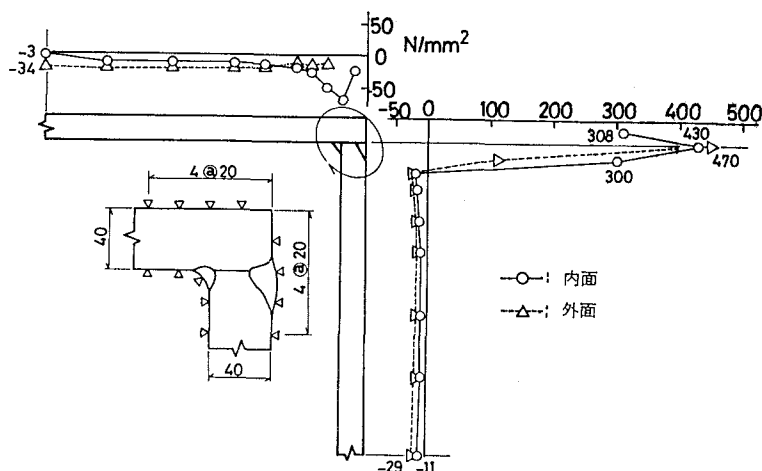
れなかつた。かど継手部近傍のみが大きな引張残留応力域であり、最大応力はビード上にあつて、その値は、外面レ形溶接側で  $430 \text{ N/mm}^2$ 、内面すみ肉溶接側では  $470 \text{ N/mm}^2$  である。この値は、かど継手の疲労強度に重大な影響を与えたものと考えられるが、従来の  $200 \times 300 \text{ mm}$  程度の箱断面供試体での計測値とはほぼ一致している。

図-9 残留応力分布
