# き裂の突合せ溶接補修とその疲れ挙動

## FATIGUE BEHAVIOR OF GROOVE WELD REPAIR OF CRACKED BEAMS

By Yoshinaga Sakai, Eiichi Matsui, Kentaro Yamada and Akimasa Kondo

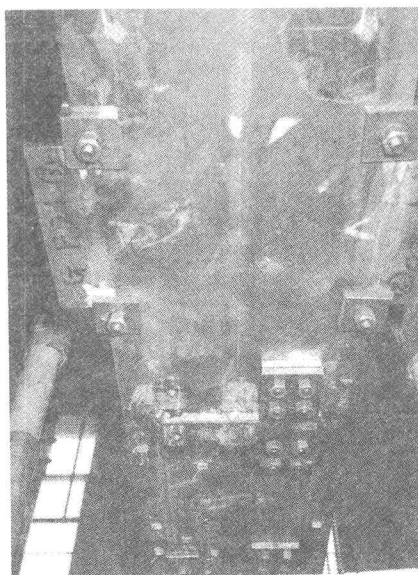
Photo 2 Fatigue cracked tension flange looking underneath. Stopholes drilled at leading edge of cracks are stiffened with high strength bolted splices.

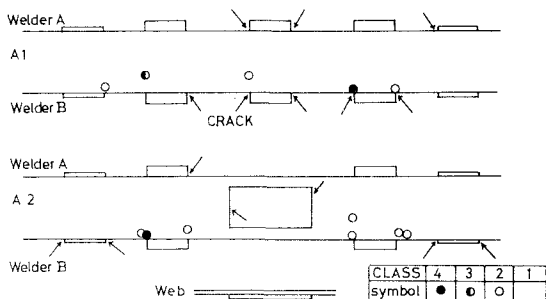
Fig.5 Non-destructive test results at the groove weld repair by ultrasonic test.

溶接補修部の健全度を評価するため、JIS Z 3060にもとづく超音波探傷試験の結果をFig.5に、放射線透過試験の結果をFig.6に示す。溶接補修後に行なった疲れ試験でき裂が発生した箇所を矢印で、また補修溶接した溶接工の違いをA、Bで示す。今回の実験では、最終の溶接を上向きで行なったり、溶接姿勢が悪くなるような狭い空間で溶接したため、溶接部に欠陥が多数発生した。

欠陥の等級：放射線透過試験では、大半が3級または4級と判定され、欠陥の発生が顕著であったことがわかる。超音波探傷試験では、逆に4級と判定されたものが少ない。この違いは、ガセット端の近傍(溶接の終点近傍)の欠陥が、超音波探傷試験ではうまく捕えられず、比較的欠陥の少ない判定になったためと思われる。溶接工の経験年数の違いは、両試験法によっても明瞭に表われている。一般に経験年数の少ない溶接工によるものの等級が悪い。特にTタイプのガセットでは、ガセットが突出していて溶接がしにくく、両者の差が大きく表われている。

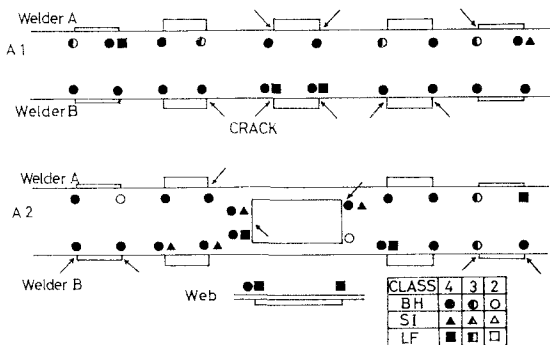
Fig.6 Non-destructive test results at the groove weld repair by X-ray radiography.

欠陥の種類：放射線透過試験の結果、溶接補修部の多くにブローホール(BH)が存在しており、スラグ巻き込み(SI)や、融合不良(LF)

は比較的少なかった。欠陥は、疲れき裂先端に明けたストップホールや100mmの位置に明けたドリル孔、フランジ縁近傍に特に多く発生していた。すなわち、ストップホールの埋め戻し溶接や、溶接終縁近傍は、溶接欠陥の生じやすい箇所であることがわかった。

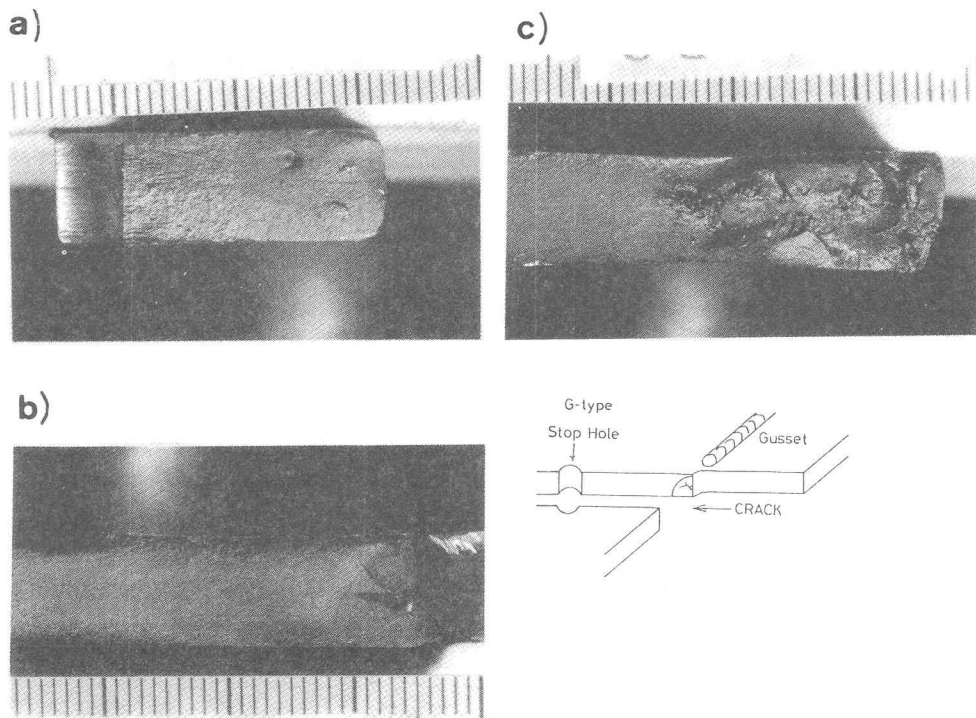
Gタイプのガセット：このタイプは、20ヶ所のうち 8ヶ所にき裂が発生した。疲れき裂は、ガセット端のフィレット部に発生し、ほぼ主応力に直角方向に進展した。疲れ破断面の側をPhoto 3 に示す。a)は比較的欠陥の少ないもので、疲れき裂がフィレット部のグラインダーの跡から発生したものと思われる。破断したもののうち、最も寿命が長かった。b)は、フィレット部にブローホール状の欠陥があり、これを起点としてき裂が発生したものと思われる。疲れ寿命は、破断したものの中では平均的な値を示した。c)は破面に多くの欠陥を生じており、疲れき裂はいくつかの欠陥から発生し、それが合体しながら進展したものと思われる。疲れ寿命は、破断したものの中で最も短い。

Photo 3 Typical fatigue fracture surfaces of groove welded gusset ends (G). Weld defects were visible on the surfaces.

Gタイプのカセットの疲れ試験結果を、Fig.7 に示す。溶接補修後、カセット端を $r=20\text{mm}$ 程度に仕上げたため、非仕上げのカセット（図中データのばらつきを示す 2本のS-N線図で示す）<sup>6)</sup>より長い寿命を有することがわかる。ところが、同様のカセットで $r=20\sim30\text{mm}$ に仕上げたものの疲れ試験結果と比較すると<sup>8)</sup> 今回の実験値は少し短寿命側にある。これは溶接補修したものでは、応力集中のあるフィレット部に、Photo 3 に見られるような溶接欠陥が存在し、それがき裂発生点となつて疲れ強さを低下させたためと思われる。

$20\text{mm}$ にグラインダー仕上げしたカセットは、継手等級Dに分類される<sup>5)</sup>。溶接補修した箇所欠陥がある場合、この許容応力度を満足しないことがある。溶接欠陥の検査や再補修をしない場合には、非仕上げのカセットの継手等級Fを適用するのが妥当であろう。

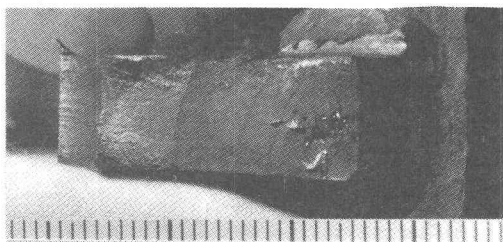
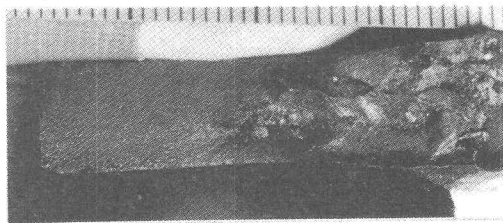
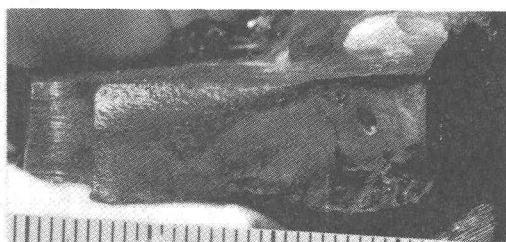
Tタイプのカセット：このタイプは、16ヶ所中 5ヶ所にき裂が発生した。疲れき裂は、Gタイプと同様に、仕上げたフィレット部に近い溶接欠陥から発生している。Photo 4 に代表的な破断面を示す。a),b) とともに、破断面に多数の溶接欠陥（ブローホール、スラグの巻き込み、融合不良）が存在し、疲れき裂の発生点になったものと思われる。これらの箇所は、Tタイプの継手で最も疲れ寿命の短いものであった。c)は、フィレット部近傍に多数の球形の欠陥が見られ、これが疲れき裂の発生点になったと思われる。疲れ寿命は、破断したものの中では、比較的長いものであった。

Photo 4 Typical fatigue fracture surfaces of fillet welded gusset ends (T). Numerous weld defects were visible near the end of gussets.

Tタイプでは、カセットが突出しているため溶接作業条件が悪くPhoto 4 に見られるように比較的大きな溶接欠陥が生じていた。もともとTタイプの応力集中係数はGタイプより大きい。この応力集中と溶接欠陥が重畳して疲れ強さの向上につながらなかったものと思われる。

このタイプの継手は、JSSCの疲労等級分類に示されていない。この継手の等級分類は、非仕上げの場合、継手等級G程度と思われるが、溶接補修後にフィレット部を設ける場合も、非仕上げの場合と同様に、継手等級Gの許容応力度が適当と思われる。

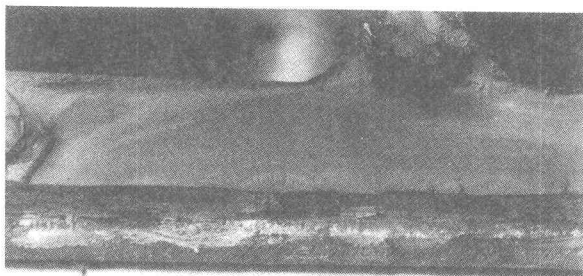
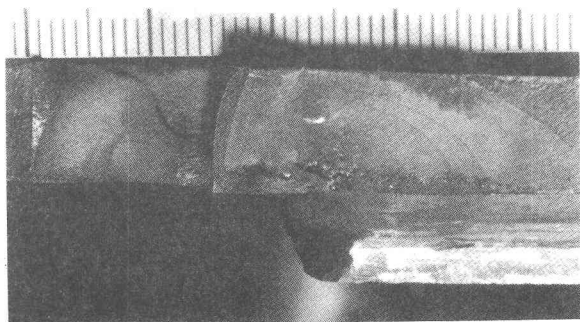
Photo 5 Fatigue fracture surfaces of tension flanges at the end of cover plates. Repair was made by groove weld.

a)は、約63万回の繰返し数で、表面の長さ 4mmのき裂が発生したものである。き裂は、カバープレート端の仕上げた r部から複数発生し、半楕円形のき裂として進展している。この部分は、突合せ溶接補修された部分であるが、カバープレート端の余盛りが小さく、r部の半径も小さい。また、表面には作用応力直角方向にグラインダー跡も見られ、それらが重畳して予想より早く疲れき裂が発生したものである。また、フランジと腹板の交差部には、3方向から補修溶接が行なわれたため、比較的多くの欠陥が認められた。破面観察の結果、この部分からの疲れき裂の発生も認められるが、破断の主要因とはなっていない。b)は、寿命の長かったもので、疲れき裂は、カバープレート端のストップホールの埋め戻し溶接部の欠陥から発生した。き裂は、いくつかの断面に発生し、それが連結して 1つのき裂を形成している<sup>9)</sup>。

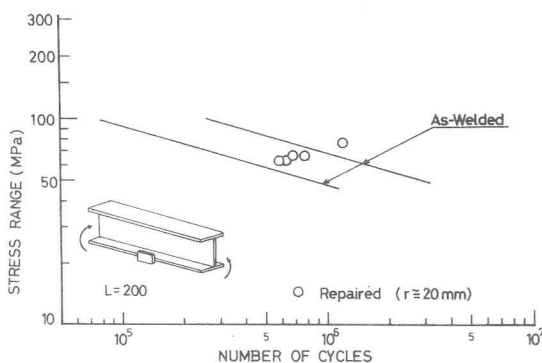
Fig.8 Fatigue test results of beams with gussets of 200 mm long (T) after weld repair.

Tタイプのカセットの補修後の疲れ試験結果を、Fig.8 に示す。非仕上げのデータ（データのばらつきで示す）と比較すると<sup>6)</sup>、カセット端を $r=20\text{mm}$ 程度に仕上げたにもかかわらず、破断したものは非仕上げの疲れ寿命とほぼ同じであった。ただし破断しなかった他の11ヶ所については、補修後の仕上げの効果が認められた。

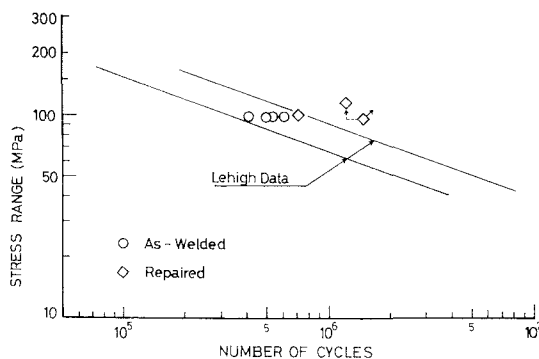
Fig.9 Fatigue test results of cover plates after weld repair.

カバープレートの補修後の疲れ試験結果を、Fig.9 に示す。非仕上げのカバープレート端の疲れ強さを、リーハイ大学の試験結果のばらつきで示す<sup>7)</sup>。補修後のデータの 1つ a)は、比較的早期にき裂を生じた。これは、カバープレート端の仕上げ半径が小さく高い応力集中を生じたためと考えられる。他のデータ b)は、144万回載荷後、荷重を上げたところ 116万回でき裂が発生したもので、非仕上げのデータの上限以上の寿命をもち、補修および仕上げの効果があったことを示している。
