# 吊橋補剛箱桁ハンガーブラケットの疲労試験

Fatigue Test on Full-Size Stiffening Box Girder of Suspension Bridge

By Munehiro Fukui, Yukikazu Yanaka, Kenji Sakamoto, Makoto Fukazawa and Chitoshi Miki

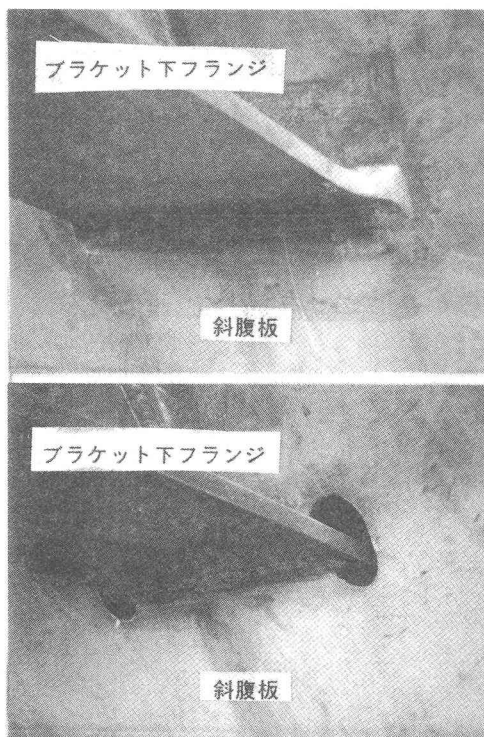
図-2に供試体の概要を示す。供試体は実橋をモデル化しており、橋軸直角方向断面の中央部を取りのぞいた形である。疲労試験はハンガー旋着部を支点とする3点曲げで行った。今回、ハンガーブラケット下フランジと箱桁ウェブとの交差部に注目し、2つのディテールを比較した。いずれもブラケット腹板は箱桁ウェブに突合せ溶接しており、ブラケット下フランジは箱桁ウェブを貫通している。供試体A側は予め下フランジの貫通部にフィレット加工をしており、4周突合せ溶接後グライダー仕上げるディテールである。供試体B側は、フランジのこば面部の箱桁ウェブに切欠き（コープホール）を採り、表裏面のみ溶接する方法である。写真-1にそれぞれの継手を示す。

写真-1 ブラケット下フランジと斜腹板の交差部  
上: 供試体A, 下: 供試体B

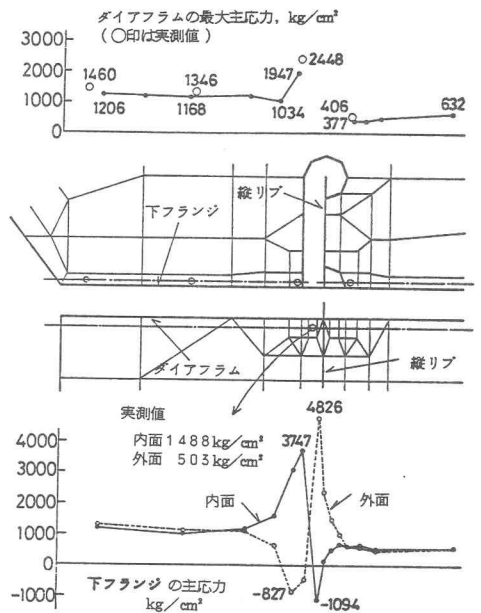
図－3に、縦リブ貫通孔近傍のダイヤフラムおよび箱桁下フランジについて行ったFEM解析結果と実測応力値を比較して示す。下フランジに沿ったダイヤフラムの計算応力についてみると、斜腹板と縦リブに囲まれた部分には大きなせん断応力が生じており、最大主応力でも1 0 0 0 kg/cm<sup>2</sup>を越えている。特に、貫通孔部のオープンサイド側（切欠き側）の回し溶接部に相当する位置（要素の大きさ、2×2.5 cm）では $\sigma_{max}=1 9 5 0$  kg/cm<sup>2</sup>である。実測応力は、FEM解析値に比べて若干大きな値であるが、応力分布形状は類似している。貫通孔部の回し溶接部の極く近傍の実測最大主応力は2 4 5 0 kg/cm<sup>2</sup>とFEM解析値の1 2 6 %の値となっており、より局部応力集中をつかまえているものと考えられる。

一方、下フランジの応力は、貫通孔部直下で大きな局部曲げ応力が発生しており、複雑な曲げ性状を示している。オープンサイド側の回し溶接部位置（要素の大きさ、1×3 cm）では、箱内面で3 7 4 7 kg/cm<sup>2</sup>。外面では－8 2 7 kg/cm<sup>2</sup>である。この近傍において応力測定を行っているが、その値はFEM解析値に比べてかなり小さくなっている。実際には、この部分は縦リブのすみ肉溶接と回し溶接とが近接しており、ゲージ貼布位置が最大応力発生位置と十分に対応していないためと考えられる。

図－3 縦リブ貫通孔近傍の応力

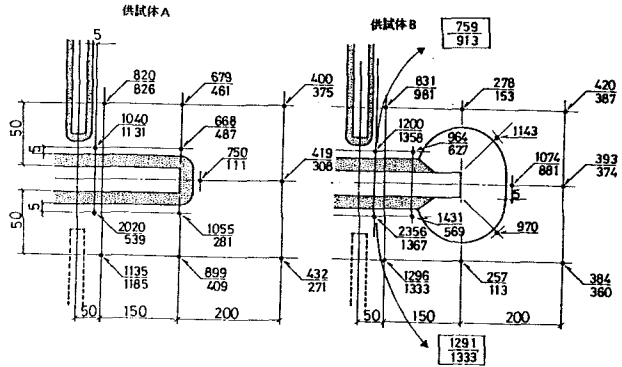
図-4 にブラケット下フランジ交差部近傍の斜腹板の実測最大応力値を、供試体 A 側、B 側と比較して示す。いずれも、ブラケット下フランジ交差部において大きな板曲げと応力集中を生じており、箱外面の値は  $2000 \text{ kg/cm}^2$  を越えている。これは、腹板が傾斜しているためにブラケットのフランジとしての機能を受け持ち、そのため、交差部でせん断遅れ現象を生じ、ダイヤフラム中心線付近に応力が集中したものと考えられる。また、交差しているために角変形が生じ、さらにスカラップの存在により板曲げが助長されたものである。

今回の供試体は、ハンガーブラケット下フランジと斜腹板との交差部のディテールが A 側と B 側とでは違っている。両者の値を比較すると、B 側は  $2356 \text{ kg/cm}^2$  であり、A 側の  $2020 \text{ kg/cm}^2$  に比べて大きくなっている。この位置は応力集中部であり、溶接止端部とゲージとのわずかな位置関係の差が現れたものであり、ディテールの違いによるものではないと考えられる。その他の位置においても、スカラップ回りを除いて明確な差は見られない。

なお、供試体 B 側については、疲労試験の途中（96 万回時）において試験を中断して、交差部のダイヤフラム及びブラケットウェブの 3 つのスカラップを溶接により埋め戻して、再度静的歪測定を行った。代表的な測定結果を図-4 に併記したが、スカラップをなくした場合、板曲げが少なくなり、ブラケット下フランジ直下の応力は最大主応力で 55% に減少した。

図-4 ブラケット下フランジ近傍の斜腹板の応力

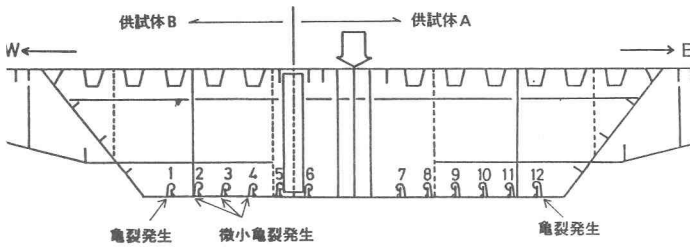
図-7 亀裂発生位置, 46 × 10<sup>4</sup> 回

4 6 万回時に縦リブ貫通孔部のスカラップオープンサイドの回し溶接止端部に疲労亀裂が見つかった。亀裂の発生位置を図-7に示す。また、亀裂の詳細を図-8に、代表的な亀裂様相を写真-3に示す。亀裂は回し溶接の上止端部から発生し、すみ肉ビードの溶着鋼方向へ進展している。この亀裂はウェブギャップ部の亀裂として数多くの事例が報告されているものと同じと考えられる。この場合は、ダイアフラムの切欠き部のギャップのために下フランジの面外方向の変位が繰返され、回し溶接止端部の応力範囲が大きな位置から亀裂が発生したのであろう。静的荷重試験結果によると、亀裂発生点近傍の最大主応力範囲は  $\Delta \sigma_{\max} = 700 \text{ kg/cm}^2$ ,  $\Delta \tau_{\max} = 390 \text{ kg/cm}^2$  であり、亀裂進展方向は最大主応力の直角方向である。5ヶ所の疲労亀裂発生部について、ガウジングにより亀裂を除去し再溶接を行った。さらに、下フランジの面外変形を押さえるため、No. 1, 12の縦リブ・スカラップにパスペレートを溶接した。補修、補強後に行った応力測定結果(280 ton 荷重)を図-9に示す。パスペレート添加により、亀裂発生部の応力はおおよそ 55%に減少している。しかしながら、パスペレートと縦リブとのすみ肉溶接近傍には  $2000 \text{ kg/cm}^2$  を越える応力が作用しており、この部分については溶接止端部のグラインダー仕上げを行った。

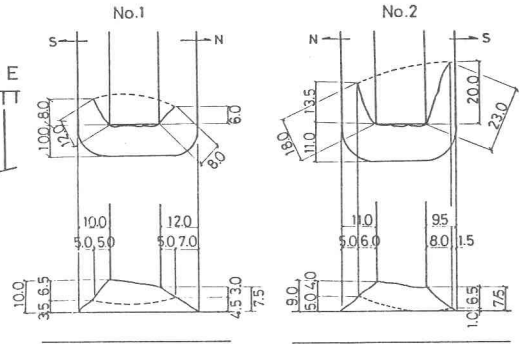
図-8 亀裂の詳細

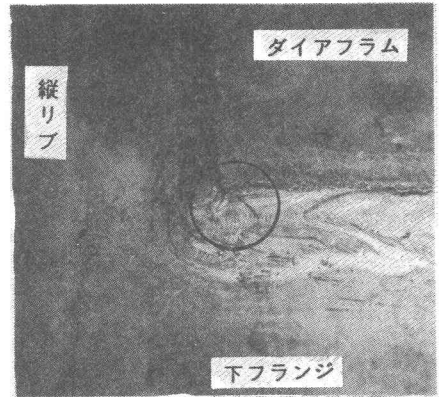
写真-3 亀裂の様相(縦リブ No.1)

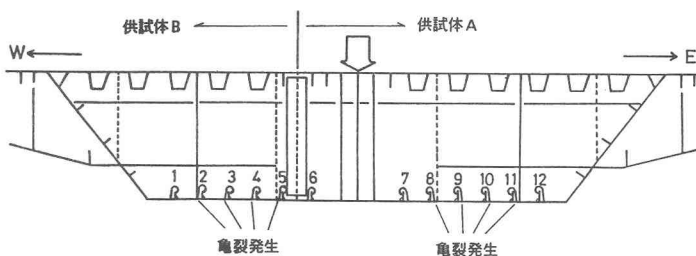
9 6 万回時に、縦リブのダイアフラム貫通孔の回し溶接に再び疲労亀裂が見つかった。図-10に亀裂発生位置を示す。写真-4に亀裂の様相を示すが、今度は、回し溶接部の下フランジ側止端部から発生した。No. 1, 12については 4 6 万回時にパスペレートを添加し、応力的には楽になっているが、

図-10 亀裂発生位置,  $96 \times 10^4$  回

その内側の貫通孔部に負担がかかったものと推測できる。亀裂発生原因については先と同様、下フランジの面外変形と考えられた。静的歪測定において、縦リブ貫通孔部近傍の応力を測定しているが、下フランジの応力は貫通孔部直下で複雑な挙動を示しており、亀裂発生部の応力を十分に表しているとはいえない。しかしながら、FEM解析結果では、亀裂発生部の応力範囲は  $107.1 \text{ kg/cm}^2 (= 3747 \times 0.29)$  であり、このような応力のもとで亀裂が発生したものと考えられる。補修方法としては、先と同じようにガウジング後再溶接を行い、更にパズプレートを取り付けた。ガウジング時にレッドチェックにより亀裂深さを測定したが、いずれの亀裂も  $8 \sim 9 \text{ mm}$  の深さ（下フランジ板厚  $10 \text{ mm}$ ）まで進展していた。

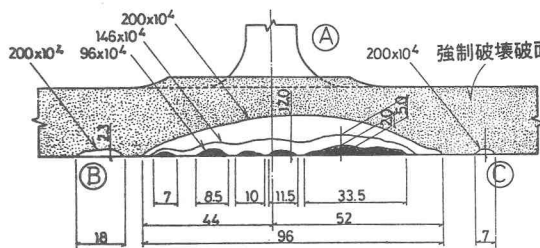
繰返し数  $200$  万回終了時点で、供試体B側のハンガーブラケット下フランジ部に疲労亀裂が見つかった。図-11に亀裂発生位置を、写真-5に亀裂の外観を示す。亀裂は斜腹板と下フランジの鈍角側の溶接止端部から発生し、表面での亀裂長さは  $116 \text{ mm}$  である。写真-6に亀裂の破面様相とビーチマーク観察結果を示す。亀裂は大きなもの・(A)と小さなもの・(B)、(C)の3つが発生していた。(A)については  $96$  万回、 $146$  万回、 $200$  万回のビーチマークが観察できた。  $96$  万回までに進展した亀裂破面（黒塗部 (A)）は  $96$  万回時に行ったスカラップの埋め戻し溶接の熱影響を受け酸化している。

写真-6 亀裂破面様相およびビーチマーク観察結果

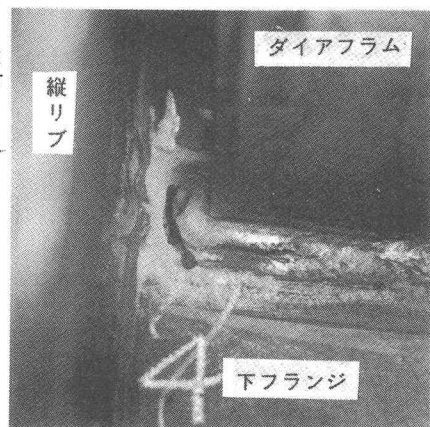
写真-4 亀裂の様相

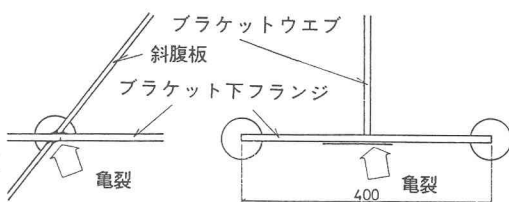
図-11 ブラケット下フランジに発生した疲労亀裂（供試体B）

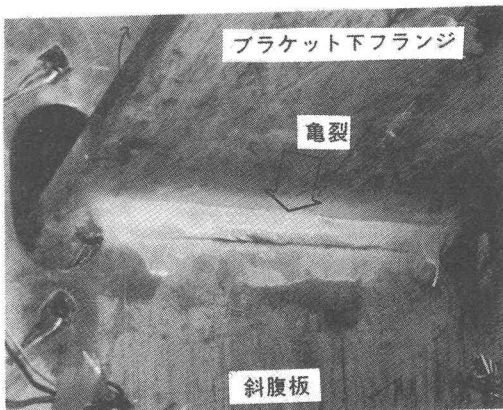
写真-5 亀裂の外観

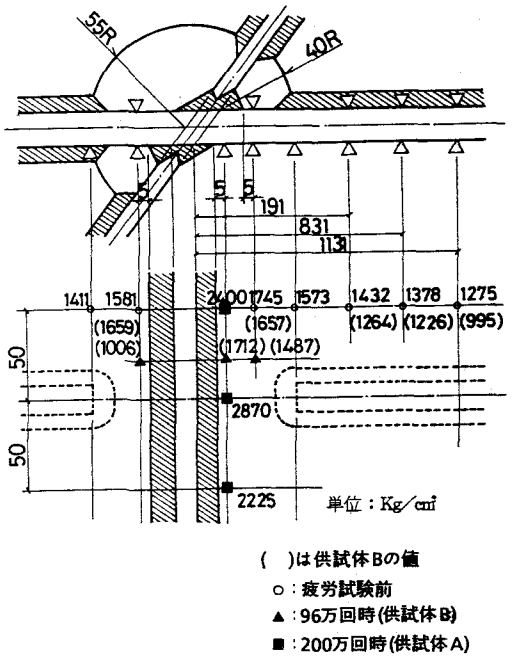
図-12に、ブラケット下フランジの応力測定結果を示す。亀裂が発生した供試体B側についてはスカラップを埋め戻しており、その時点で応力測定を行っている(▲印)。さらに、疲労試験前の測定位置は止端部からかなり離れた位置であったため、200万回終了時点で供試体A側において再測定を行った(■印)。ブラケット下フランジの応力は、供試体A、Bとでの差は余りなく、斜腹板交差部近傍ではかなり大きな応力集中を示している。しかしながら、スカラップを埋め戻すことにより応力集中が減少していることが判る。すなわち亀裂発生位置の作用応力範囲は、96万回以前はおおよそ  $830 \text{ kg/cm}^2$  ( $2870 \times 0.29$ ) であり、スカラップを埋め戻した96万回以降は  $490 \text{ kg/cm}^2$  ( $1712 \times 0.29$ ) に減少している。したがって、亀裂は  $\Delta\sigma = 832 \text{ kg/cm}^2$  のもとで発生、進展し、応力が減少した後もある程度の大きさの亀裂の存在により、引き続き進展したものといえる。

図-12 ブラケット下フランジの応力 (280 ton 載荷)

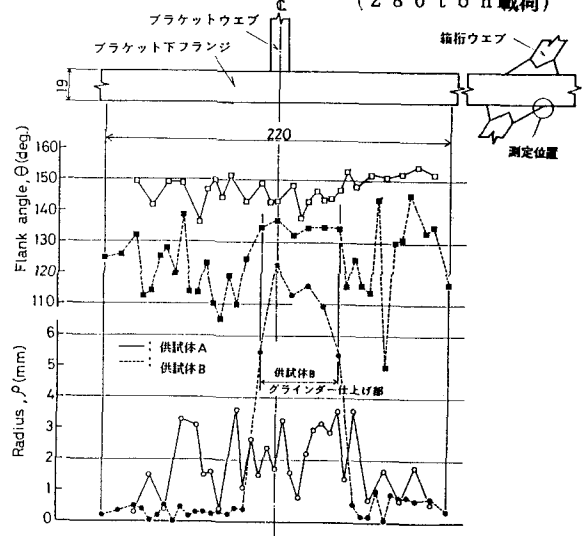
図-13には、溶接止端部の形状測定結果を示す。供試体B側の場合、試験途中の亀裂発生のためにはグラインダー仕上げを行っているが、フランク角  $\theta$  は  $120^\circ$  以下、止端半径は  $1 \text{ mm}$  以下と予測できる。一方、供試体A側では、ほとんど全線において  $\theta$  は  $140^\circ$  以上となっており、供試体B側に比べて良好な止端形状である。そのため、供試体A側では200万回終了時においても亀裂が発生しなかったものと考えられる。

図-13 溶接止端部の形状

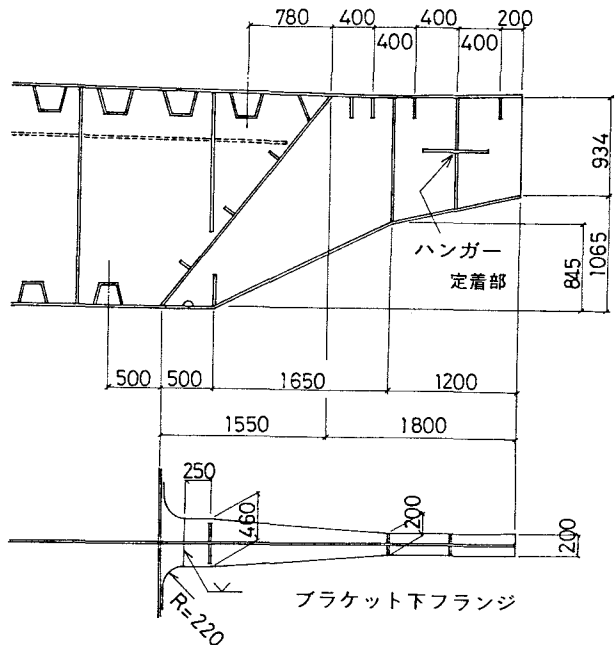
図-16 ハンガーブラケット部の実施設計

価する必要があるが、ハンガーブラケット下フランジ交差部は補剛桁の中でも最も重要であることから、実施設計については図-16に示すように、ブラケットの取付け位置を変更することとした。この場合、ブラケット下フランジの力を直接箱桁下フランジへ伝達する構造であり、箱桁下フランジの応力集中の緩和が期待できる。さらに、下フランジ側の縦リブについても、溶接歪の低減等の理由からトラフリブに変更している。
