# 経年劣化リベットプレートガーダー の疲労強度

Fatigue Strength of Weathered and Deteriorated  
Riveted Plate-Girder

竹名興英\*・川上博道\*\*・谷藤精一\*\*\*・三木千寿\*\*\*\*

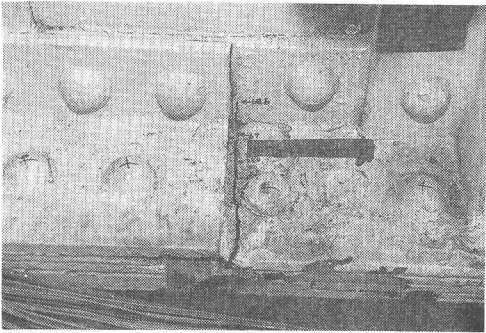
繰返し数約10<sup>4</sup>回で、左側の桁のA-A断面付近の添接アングル端のフランジアングルの水平脚が溝状に腐食した部分（断面減少は素材の約半分）のエッジ付近より亀裂が発生した（L<sub>A</sub>亀裂）。写真-1は、この亀裂の最終進展状態である。この亀裂は、新しい亀裂が発生し合体するのが観測された。

写真-1 腐食部分より発生した亀裂（L<sub>A</sub>亀裂）

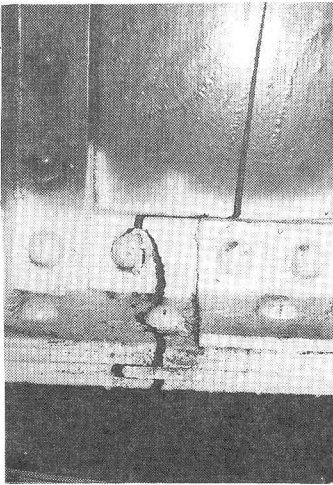
68.6×10<sup>4</sup>回で、左右の桁のA-A断面付近の亀裂が大きくなり、試験を一時停止した。その時の右側の桁は、写真-2に示すように、フランジが全部破断し、ウェブの半分近くまで亀裂が進展した（R<sub>A</sub>亀裂）。左側の桁では、写真-3に示すように最も上の板（フランジアングルの下の板）と最も下の板（添接板）の亀裂面はそれらの板で挟まれた板の板継ぎに対して対称なリベット面で亀裂が生じている（L<sub>A</sub>亀裂）。後者の板は全体が破断しているが、前者は全体が破断に到っていない。フランジアングルは、写真-1に示したように垂直脚の約1／3まで亀裂が進展している。ただし、これとウェブを介して反対側のフランジアングルには、亀裂は発見されなかった。1.6×10<sup>4</sup>回前の目視検査では亀裂は発見されていないので、見掛け上急速に破断したように見える。

写真-2 R<sub>A</sub>亀裂の破断状況

これらの破断箇所を高力ボルトによって補強して、疲労試験を再開した。79.3×10<sup>4</sup> 回で左側の桁のC-C断面付近の添接板のリベット孔より発生した亀裂を発見した(L<sub>c</sub>亀裂)。83.9×10<sup>4</sup> 回でフランジ全部が破断し、ウェブの約半分まで亀裂が進展して疲労試験を終了した。終了直後に、右側の桁で左側の桁の破断箇所と対称な位置の塗装を除去したら、写真-4に示すようにフランジアングルの表面の亀裂と最も上の板の板端まで達している亀裂が発見された(R<sub>c</sub>亀裂)。このような状態では、塗装がある場合、まだ亀裂は発見できない。この塗装は7年5月前に行われている。

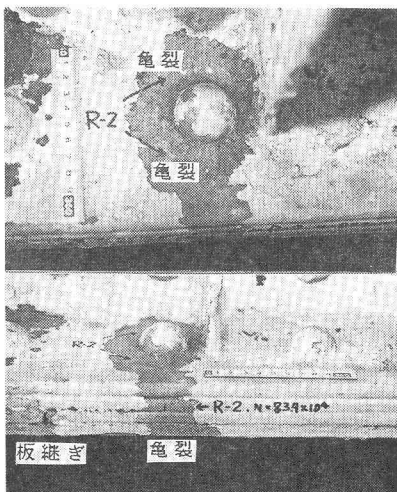
写真-4 塗装を除去して発見した亀裂 (R<sub>c</sub> 亀裂)

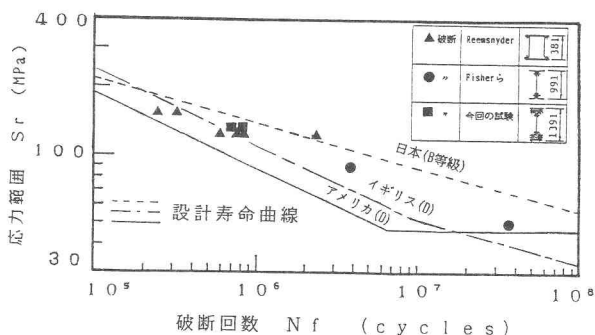
この試験でリベット添接部が破断した時の繰返し数と応力範囲を図-7に示す。この回数には、ピーチマーク破面を残すために応力範囲を半減した繰返し数は含まれていない。これと比較するために、リベット継手の日本、アメリカおよびイギリスの設計寿命直線も示す。また、リベット部材の他の疲労試験結果<sup>5), 6)</sup>も図示する。本試験の結果は、他のリベット部材の試験結果に近い。また、これらの試験結果は図-3の小型試験体の疲労試験結果の下限にほぼ位置する。これらのリベット部材の試験結果は、日本の設計寿命直線を下回り、イギリスの設計寿命直線を応力範囲が高い領域で下回る。応力範囲の小さい領域で試験を行ったFisherらの経年劣化した縦桁の試験で、リベット孔より疲労亀裂が発生した区間は、リベット添接部のないリベット接合部の等モーメント区間であり、リベット添接部の応力状態はこれより厳しい。これを考慮するとリベット添接部の疲労寿命はアメリカの設計寿命直線(D等級)に近いと考えられる。

図-7 リベット部材の疲労試験結果

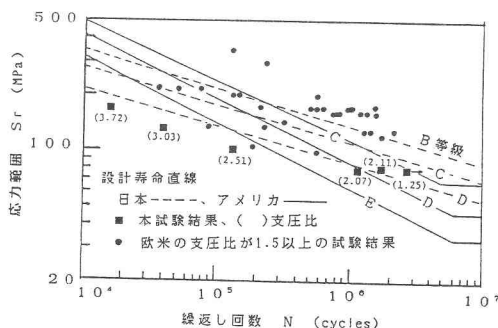
疲労試験後にウェブの添接部より試験体を切出し、支圧比を変えて疲労試験を行った結果を図-8に示す。Fisherらの調べたリベットの緩んでいて支圧比が1.5以上の試験結果とアメリカの設計寿命直線も図示する。本試験結果は、支圧比が2.5以上ではアメリカのE等級以下で、約2になるとD等級をやっと満足する。リベットが緩んでいる場合、支圧比が大きくなると疲労強度がかなり低下することが分る。

図-8 支圧比を変えた疲労試験結果

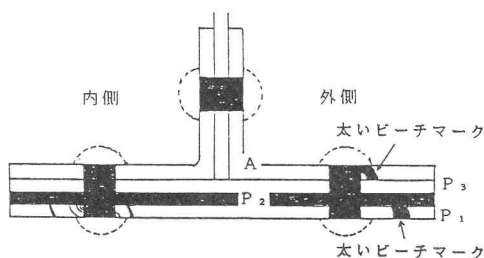
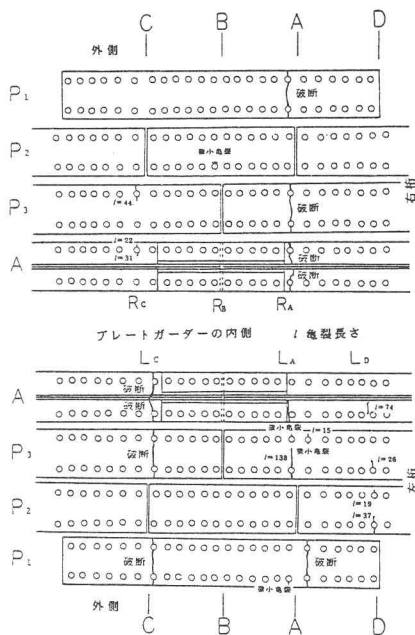
図-9 亀裂調査の結果

板継ぎ付近であるA-A断面とC-C断面では、いずれも疲労試験中に亀裂が発見された（ $L_A$ 亀裂、 $R_A$ 亀裂、 $L_C$ 亀裂および $R_C$ 亀裂）。右側の桁の支間中央のB-B断面付近では、解体後の調査でリベット孔のエッジに1mm以下の微小な亀裂が1つ発見された（ $R_B$ 亀裂）。添接板の端のD-D断面付近では、解体後の調査で、左側の桁に亀裂が発見された（ $R_D$ 亀裂）。これらの引張フランジの亀裂は、いずれも添接部分の板継ぎ位置から最も近いリベット孔から発生した亀裂と腐食により断面が半分以上に減少した位置から発生した亀裂であり、他のリベット孔からは亀裂は発生していない。圧縮フラ

ンジでは、腐食の著しい添接板の端のカバープレートの4箇所にも亀裂が発生している。

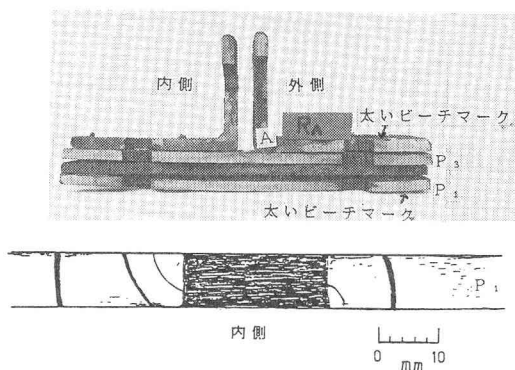
図-10  $R_A$  亀裂の疲労破面

リベット孔から発生した疲労亀裂によってフランジ全部とウェブの一部を破断させた亀裂は、 $R_A$ 亀裂と $L_C$ 亀裂である。 $R_A$ 亀裂のビーチマークの本数は、 $P_1$ プレートの内側のリベット孔の左側に3本、右側に2本および外側のリベット孔の右側に太いのが1本観測された。外側のフランジアングルでは、リベット孔の右側に太いのが1本観測された。これらの太いビーチマークは、荷重を半減させても急速に亀裂が進展して行ったことを表わしている。 $P_3$ プレートと内側のフランジアングルにはビーチマークは観測されなかった。ビーチマークの本数、その間隔および太さから、次のような疲労亀裂の発生と進展性状が分る。まず、 $P_1$ プレートの内側のリベット孔の左上のエッジより疲労亀裂が発生し、次にその孔の右側のエッジから亀

裂が発生した。そして、左側の亀裂は板を破断した後、右側の亀裂は急速に進展し外側のリベット孔を通過し、最後のビーチマークを残し  $P_1$  プレート全部を破断させた。外側のフランジアングルでは、 $P_1$  プレートがほとんど破断する所に、リベット孔の右下より亀裂が発生して、太いビーチマークを残して急速に破断している。そして、最後の荷重半減以降の繰返し回数  $1.6 \times 10^4$  回の間に内側のフランジアングルの全部および  $P_3$  プレートの全部が急速に破断している。この亀裂が補修されるまでの荷重半減回数は合計 7 回で、この破面で観測されたビーチマークは合計 4 本であるので、最も最初のビーチマークは  $3.7 \times 10^4$  回に形成されたものである。

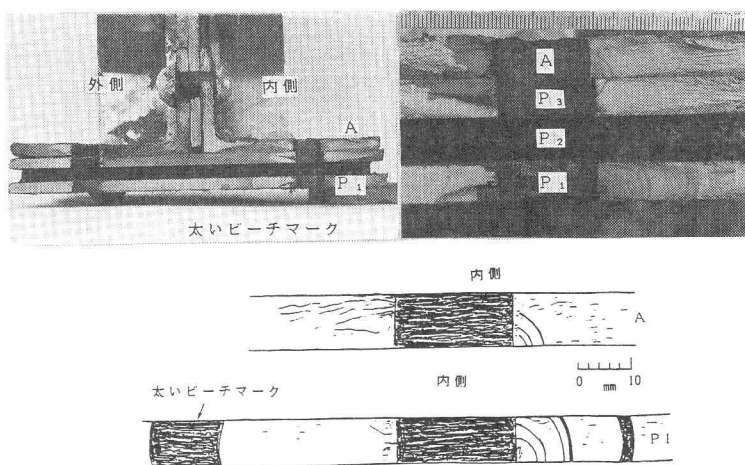
図-11  $L_c$  亀裂の疲労破面

$L_c$  亀裂のビーチマークは、 $P_1$  プレートの内側の孔の右側に 5 本、左側に太いのが 1 本および内側のフランジアングルに 3 本が観測された。他の  $P_2$  プレートと外側のフランジアングルにはビーチマークは観測されなかった。 $P_1$  プレートの内側の孔の右側の 3 番目と 4 番目のビーチマークの間隔が短いことから、この部分の破面は、A-A 断面の破断直前の少ない正規荷重振幅の繰返し回数で形成されたことが分る。また、補修後の荷重半減回数は 3 回であるので、この 4 番目のビーチマークが補修直後のもの、5 番目が 2 回目のもの、およびこの孔の左側の太いビーチマークが 3 回目つまり最後のものであることが分る。すなわち、疲労亀裂の発生と進展性状は、まず  $P_1$  プレートの内側の孔の右下のエッジより亀裂が発生し、右側の断面を破断させた。その頃に、その孔の左側に亀裂が発生し、太いビーチマークを残して  $P_1$  プレートの全断面を急速に破断させた。内側のフランジアングルの孔の右側のビーチマークは 3 本で、A-A 断面の補修後の荷重半減回数は 3 回であるので、補修の少し前に右下のエッジより亀裂が発生したことを示している。この亀裂は、最後の荷重半減回数まで比較的安定して進展して行ったが、その後の繰返し回数  $5.3 \times 10^4$  回の間に、急速に進展し破断した。また、同じ時期に外側のフランジアングルの全部および  $P_3$  プレートの全部が急速に破断している。すなわち、 $P_1$  プレートの全断面が破断した頃から、フランジの他の構成要素は亀裂が急速に進展し破断している。この亀裂の荷重半減回数は全部で 10 本で、観測されたビーチマークは合計 6 本であるので、最も内側のビーチマークは繰返し回数  $4.7 \times 10^4$  回に形成されたものである。

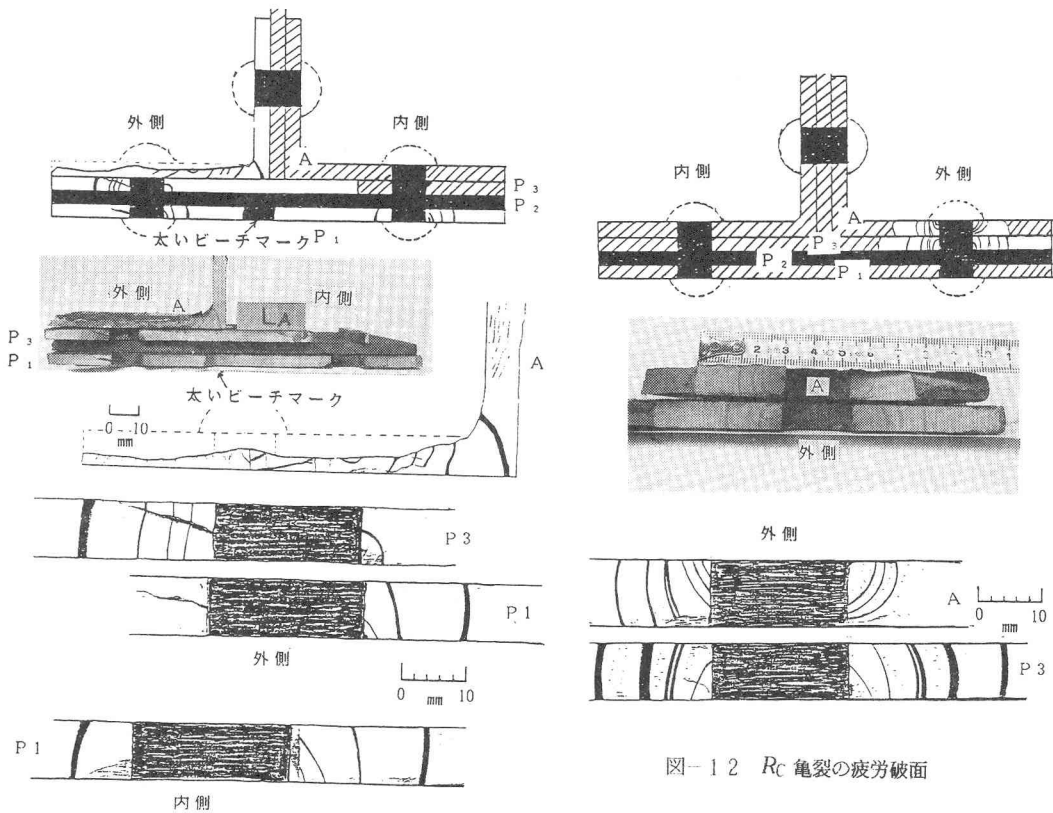
$R_c$  亀裂は、進展途中に疲労試験を終了した亀裂で、塗装を除去することによって発見できた亀裂である。ビーチマークは、外側のフランジアングルの孔の左側に 7 本、右側に 3 本、 $P_3$  プレートの外側の孔の左側に 5 本および右側に 6 本が観測された。最も応力の高い  $P_1$  プレートには亀裂が発生していない。最も内側のビーチマークの大きさは、フランジアングルの孔の左側のものと比較して、 $P_3$  プレートの孔の両側のものがかなり大きいことから、フランジアングルの孔の右側の亀裂を除いた 3 者はほぼ同時に疲労亀裂が発

生したと考えられる。また、これらのビーチマークで、外側から3番目と4番目の間隔が小さいのは、A-A断面の破断直前の正規の荷重での繰返し回数が少ないためである。したがって、繰返し回数 $3.7 \times 10^4$ 以前に、外側のフランジアングルの孔の左上のエッジ、外側のP<sub>3</sub>プレートの孔の左下のエッジおよび右下のエッジよりほぼ同時に疲労亀裂が発生して、やや後れてフランジアングルの孔の右上のエッジより亀裂が発生した。試験を終了直前に、P<sub>3</sub>プレートの外側の孔の右側は破断している。これらの亀裂は比較的に安定して進展している。

図-12 Rc 亀裂の疲労破面

図-13 LA 亀裂の疲労破面

L<sub>A</sub> 亀裂は、上記した3つの亀裂と異なる特徴がある。一つは、フランジアングルでは、リベット孔でなく腐食した表面から亀裂が発生していることである。もう一つは、他の亀裂がすべて同一断面上のリベット孔より亀裂が発生しているのに対して、この亀裂では、P<sub>2</sub>プレートの板継ぎを介した対称の2つの断面のリベット孔より亀裂が発生している(図-9)。ピーチマークは、P<sub>1</sub>プレートの内側の右側に4本、左側に2本および外側の右側に4本あり、それぞれの最外層のピーチマークは中央付近で交差して、そしてP<sub>1</sub>プレートは破断している。外側のフランジアングルは腐食によって断面が約半分に減少している水平脚の表面から複数の亀裂が発生し合体し、荷重半減回数と同じ7本のピーチマークが残されており、リベット孔からは亀裂は発見されていない。内側のフランジアングルには亀裂は発生していない。この亀裂は繰返し数の極初期の約 $10^4$ 回で発見されている。P<sub>1</sub>プレートのピーチマークは合計で5本であるので、外側のフランジアングルとほぼ同時期あるいは少し遅く亀裂が発生している。しかし、前者の方が早く破断している。これは、上記したようにリベット孔から発生した亀裂は、板の片側を破断した後は急速に進展するためと考えられる。また、L<sub>B</sub> 亀裂のフランジアングルの亀裂は、L<sub>A</sub> 亀裂のフランジアングルと同様に、腐食によって断面が半分以上に減少した表面から亀裂が発生している。
