# 鋼橋支承部ソールプレート端に生じた 疲労損傷と局部応力についての考察

A Study on Local Stresses and Fatigue Crackings  
at the End of Sole Plate of Steel Girder Bridges

Fatigue cracks have been found along the toe of transverse fillet welds at the end of sole plate of steel girder bridges. In order to examine the causes and retrofitting methods, local stresses in the vicinity of girder ends are studied analytically and experimentally. The improvements of local stresses at the critical locations for fatigue cracking by the changes of structural details, such as increasing sole plate thickness, removing transverse fillet welds and adding other vertical stiffeners, are also studied.

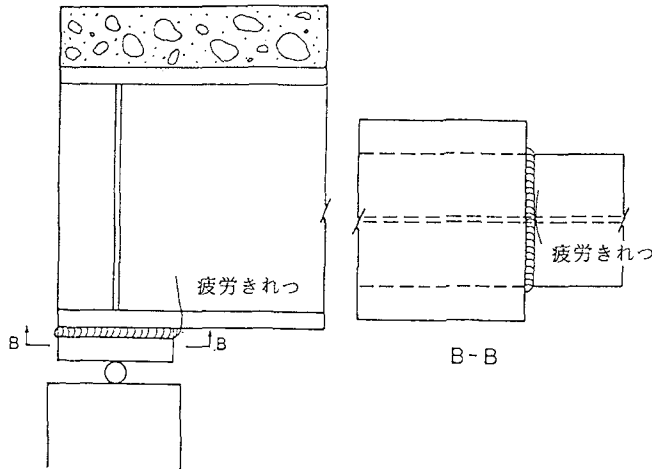
近年、鋼道路橋の各部に疲労損傷が発生しはじめている。図-1に示す支承部のソールプレート端の損傷も複数の路線の複数の橋に生じており、鋼道路橋での一般的な損傷になりつつあるといえよう<sup>1)~5)</sup>。ソールプレートは我国の道路橋では板厚22~25mmの鋼板を用い、通常下フランジにその全周をすみ肉溶接することにより取付けられている。多くの場合、疲労き裂は下フランジ下面のソールプレートの前面すみ肉溶接止端のウェブ直下近傍位置から発生し、すみ肉溶接の止端に沿って進展しており、下フランジを貫通し、ウェブまで侵入した例もある。これを放置しても損傷断面が橋台や橋脚上に位置するため落橋には至らないであろうが、道路としての機能を停止することになり、早い時期に適切な補修・補強を施す必要がある。そのような観点からは、多くの橋で報告されている対傾構や分配横桁を取付けた垂直補剛材上端部近傍の疲労き裂よりも重大な損傷といえよう。

図-1 鋼橋支承部ソールプレート端の疲労損傷

原因や対策を考える上で疲労きれつ発生点近傍の局部的な応力の分布性状が重要である。ほとんどの事例で疲労きれつはウェブ直下から発生していることから、支点反力による高い集中荷重をうけていること、およびソールプレートを取付けたことによる剛性の急変と溶接止端形状に起因した応力集中に関係していると予想される。その補修・補強として、応力集中に対しては例えば TIG などを用いた溶接止端形状の改善等<sup>10)</sup>が有効と思われるが、このディテールに対してはそれに加えて支承部近傍の応力の流れを改善することにも必要であろう。この損傷に対する補修・補強工事は極めて狭い空間の、悪い作業環境で行わざるを得ないため、できるだけ施工が簡単でかつ確実な方法が望ましい。むやみに部材を添加すること、溶接することは新たな損傷につながる可能性もある。本研究では有限要素法解析とモデル実験から、ソールプレート端の局部応力挙動を調べるとともに、ソールプレートの取付け方、ソールプレートの厚さ、端補剛材および垂直補剛材の配置や板厚など、局部応力に影響をおよぼすであろう構造ディテールの変更策について検討した。

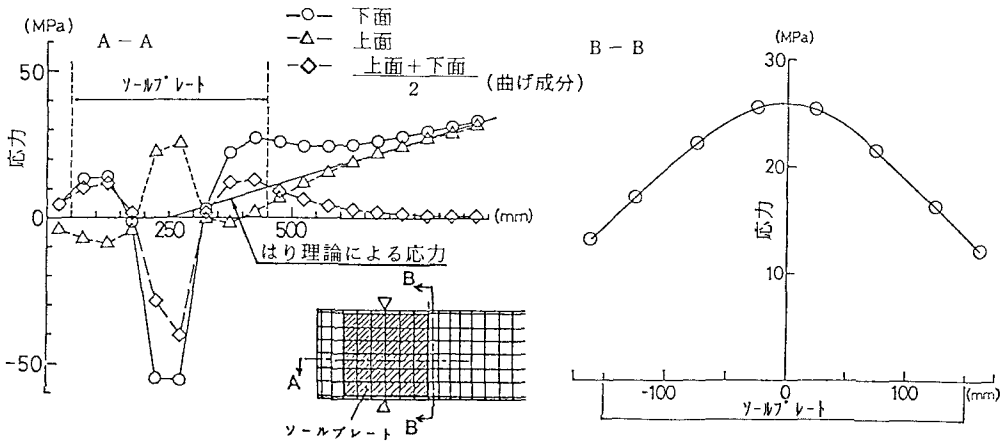
図-4(a)に合成桁の支間中央に20tfの集中荷重を作用させたときの下フランジの上面、下面における直応力の分布および板曲げによる応力成分の分布を示す。支点部近傍では、疲労亀裂の起点である下フランジ下面とソールプレートの境界部で橋軸方向の直応力がはり理論より計算される応力よりもかなり上回ることが分かる。また、局所的なフランジの板曲げも生じている。図-4(b)に下フランジ下面のソールプレートを取付けた前面すみ肉溶接止端に沿った直応力の分布を示す。直応力はウェブ直下にあたるフランジ中央でかなり高くなっており、疲労き裂の発生がこの位置に集中していることと合致した傾向を示している。

図-4 合成桁下フランジの応力分布

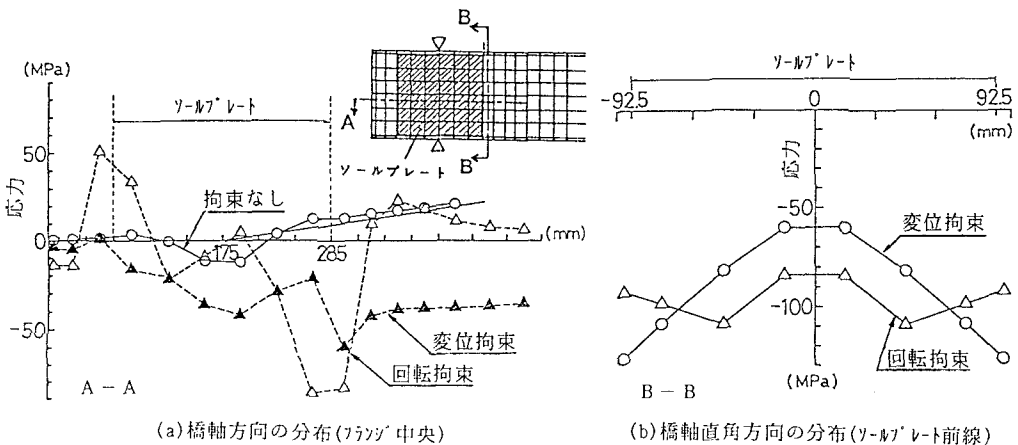
図-5に支承部の変位および回転をそれぞれ完全に拘束した場合の下フランジ下面の直応力分布を示す。これはシェーの機能が低下すると単純支持の固定端では回転拘束に近づき、自由端では変位が拘束されることを考慮したものである。支点の変位あるいは回転を完全に拘束すると、ソールプレートとの境界面で大きな応力が生じていることがわかる。また、その傾向は特に支点の回転が拘束された時に顕著に現われる。しか

し、フランジ内での応力の分布を見ると、フランジ両端が最大値となり、疲労き裂の起点であるウェブ真下が最も応力の小さくなることから、支点的の異常はこの亀裂発生 of 直接的な原因とは考えにくい。

図-5 支承部の変位および回転を拘束したことによる下フランジ下面の応力変化

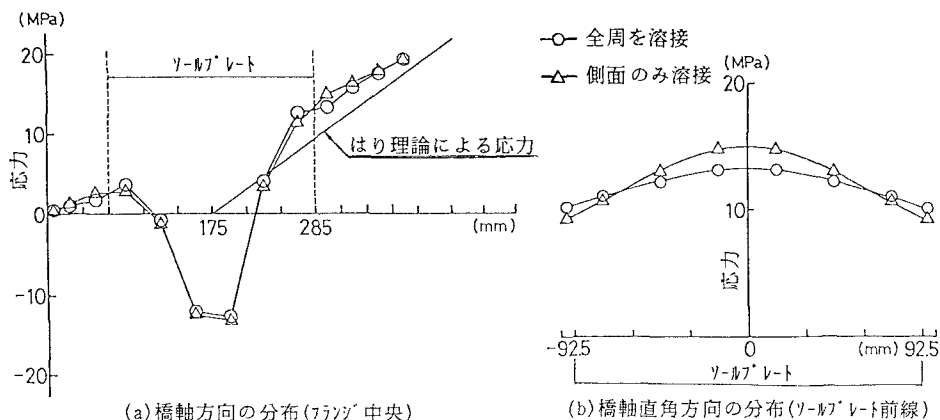
図-6にソールプレートの側面のみをすみ肉溶接で下フランジに取り付けた場合の応力分布を示す。側面のみ溶接でとりつけるとウェブ真下の応力は全周溶接で取付けた場合に比べて高くなっているが、この位置には溶接部が存在しないため、この応力上昇は疲労強度の低下にはつながらない。このディテールでの疲労上の弱点は側面すみ肉溶接の端部となるが、この位置の応力は全周を溶接したときに比べて低くなる。側面すみ肉溶接の端部に隣接する母材に対しては、BS5400、AASHTOともカバープレートの前面すみ肉溶接止端と同じ疲労許容応力を与えている。したがって、全周溶接した場合のフランジ真下の溶接止端前縁の応力と側面すみ肉端部の応力の差が疲労強度の差と考えてよい。

図-6 ソールプレート側面のみすみ肉溶接で取付けた場合の下フランジ下面の応力

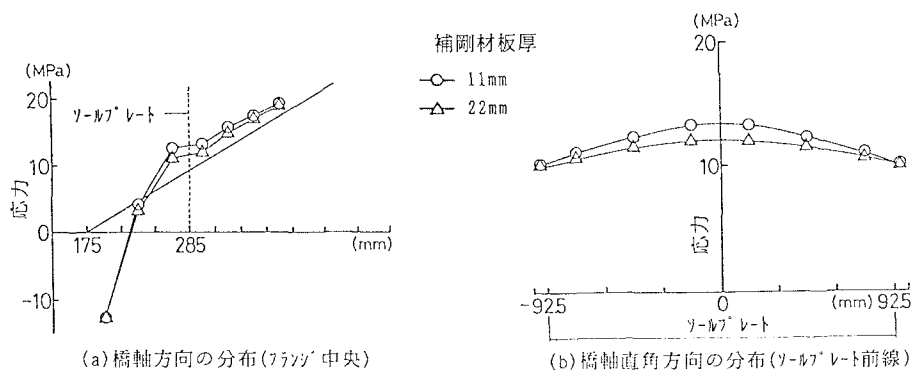
図-7 端補剛材の厚さと下フランジ下面の応力

図-7に支承上の端補剛材の厚さを11mmから22mmにした場合の応力分布を示す。支承部での反力の伝達が滑らかになるため、下フランジの応力は低くなっている。また、ソールプレート前縁に沿っての応力の上昇の程度も低くなっている。

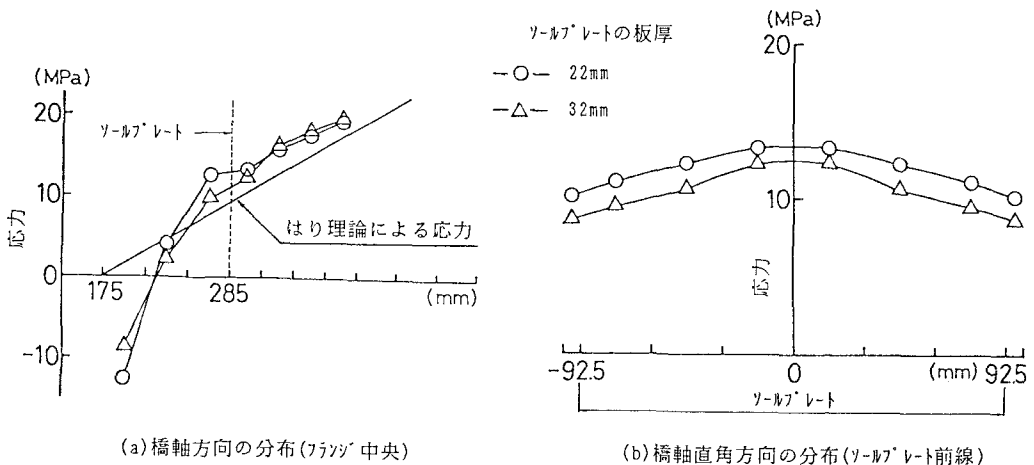
図-8にソールプレートの厚さを22mmから32mmに変更した場合の応力分布を示す。ソールプレートを厚くすることによっても対象位置での応力は低減されている。

図-8 ソールプレートの厚さと下フランジ下面の応力

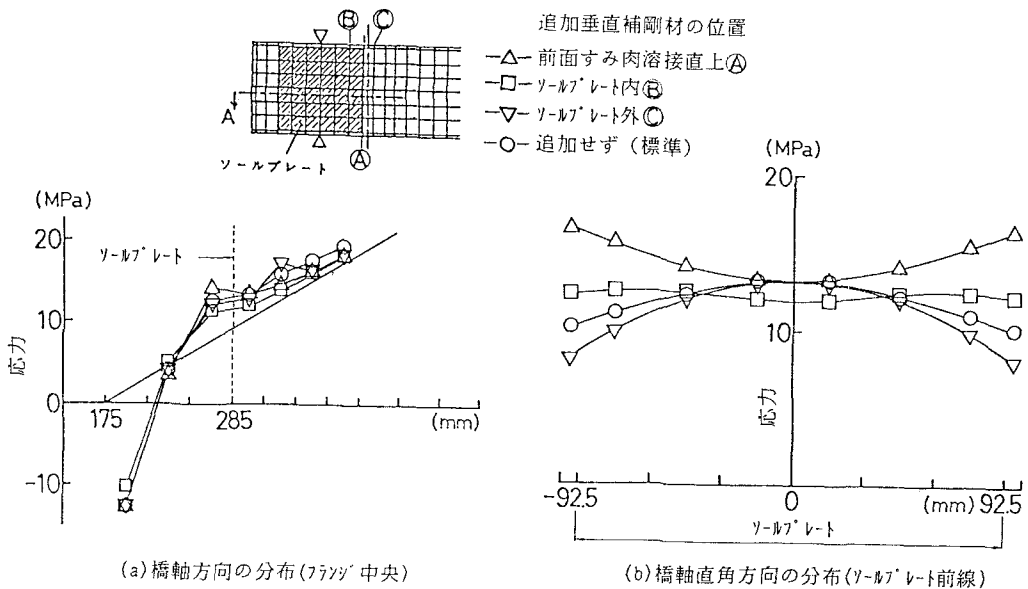
図-9に端補剛材の近傍に垂直補剛材を追加した場合の応力分布を示す。垂直補剛材はソールプレートを取付けた前面すみ肉溶接の直上その他、それから端補剛材側および外側にも追加している。垂直補剛材を取付けることにより下フランジの応力はかなり変化し、いずれのケースにおいても、追加した補剛材の端補剛材側の下フランジ応力は上昇し、その反対側は低くなる。また補剛材をとりつけることによりソールプレート前縁に沿ったフランジ下面の応力分布はかなり変化する。追加する補剛材の長さを2/3とし、上フランジ側を空けた場合についても解析したが、応力分布はほとんど変わらなかった。したがって補剛材を追加する場合、全部の高さにする必要はないと言える。

図-9 垂直補剛材を追加したことによる下フランジ下面の応力変化

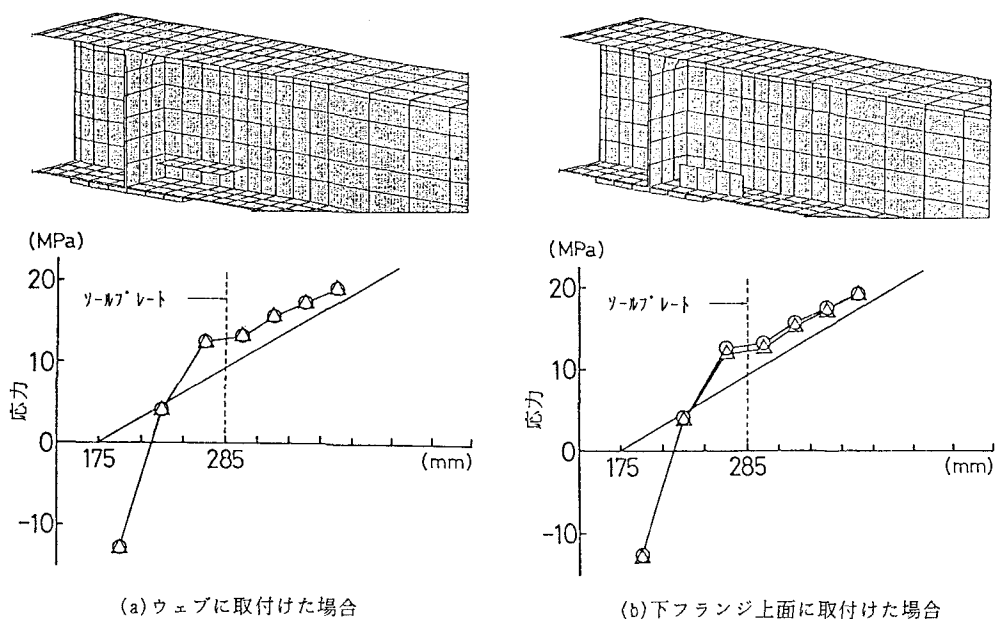
図-10に支承部近傍のウェブおよびフランジに鋼板を水平にとりつけた場合の応力分布を示す。ウェブに鋼板をとりつけても下フランジ応力は変化しない。しかし下フランジに取付けると当然のことではあるが、

応力は面積の増加分だけ低下する。

図-10 水平板を追加したことによる下フランジ下面の応力変化(橋軸方向)

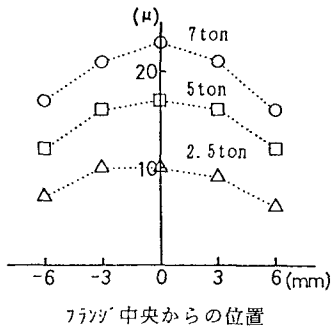
図-13にソールプレートの全周を溶接した場合の下フランジ下面中央近傍のすみ肉溶接前縁のフランジ表面のひずみ分布を示す。測定ひずみはウェブ直下である中央点で最も高くなっている。

図-13 フランジ下面中央近傍のひずみ分布

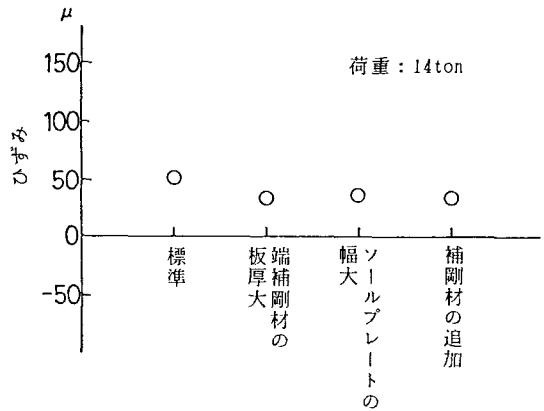
図-14にソールプレートを全周溶接で取付けたまま、支承部の構造ディテールを各種変更した場合の、ドフランジ下面中央（ウェブ直下）における測定ひずみを示す。いずれのディテールの変更によってもこの位置の応力は低下しており、解析で得られた傾向と一致している。

図-14 フランジ下面中央の前面すみ肉溶接前縁の応力

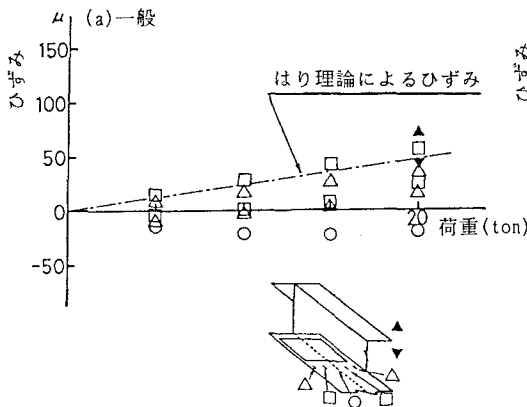
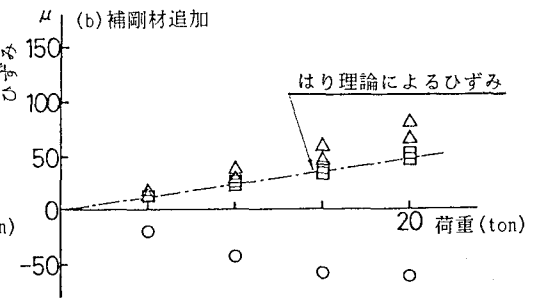
図-15 ソールプレートを側面のすみ肉溶接のみで取付けた試験体での下フランジ下面の荷重とひずみの関係

図-15(a)にソールプレートを側面溶接のみで取付けた場合の下フランジ下面各測定点での荷重とひずみ関係を示す。下フランジ下面の中央(ウェブ直下)でひずみは圧縮であり、しかも荷重の増加に対して非線形性を示す。図-15(b)にソールプレートを側面溶接のみで取付け、さらにソールプレート上に補剛材を追加した場合の各測定点での荷重-ひずみ関係を示す。この場合も下フランジ中央点が圧縮となっている。この下フランジ中央点が圧縮となり、さらに荷重に対して非線形な挙動をするのは側面溶接のみでソールプレートを取付けたディテールすべてに共通した傾向である。このような非線形挙動は溶接によりフランジおよびソールプレートが変形し、その間に若干のすき間が生じたためである。このディテールでは疲労が問題となる側面すみ肉溶接の端部の応力は補剛材を追加する前に比べて増加しており、解析の傾向と一致している。

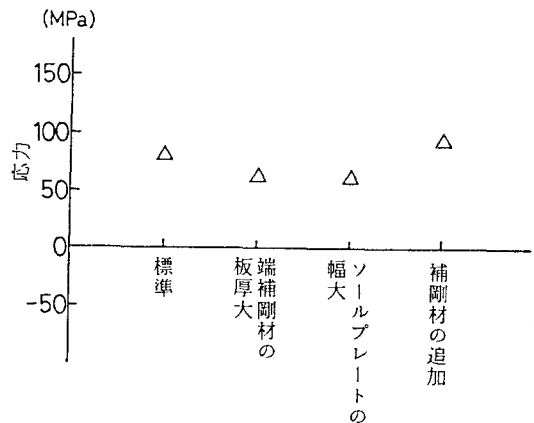
図-16に各種ディテールでの側面すみ肉溶接端部の応力を示す。解析結果と同様、側面すみ肉のみでソールプレートを取付けたとき疲労が問題となる側面すみ肉溶接端部の母材部の応力は、補剛材を追加した場合

図-16 側面すみ肉端部の応力

を除いて全周溶接した場合の同じ位置の応力に比較してかなり低くなっており、このような支承部の構造ディテールの変更が疲労に対して有効であることを示している。
