## 鋼ボックス内部の腐食環境と防錆について

A measurement on corrosion environment inside steel box structures  
and their corrosion protection

藤野陽三\*、 上田雅俊\*\*、 延藤遵\*\*\*

A measurement on corrosion environment inside steel box structures was conducted at the Oshima Ohashi bridge, Ehime. This paper describes preliminary results obtained from the measurement. Clean steel plates (10cm × 10cm) were placed inside the steel box towers and the steel box girder. One-year measurement indicates that corrosion rate inside the box girder is extremely low. The corrosion speed inside the steel box tower is also low but somewhat larger than that inside the steel girder. Holes in the towers for ventilation seems to be a cause of corrosion inside the tower. This low corrosion rate inside the box structures implies that necessity of heavy-duty coating should be reconsidered. Alternatives to coating for preventing inside of steel box structures from corrosion are also reviewed.

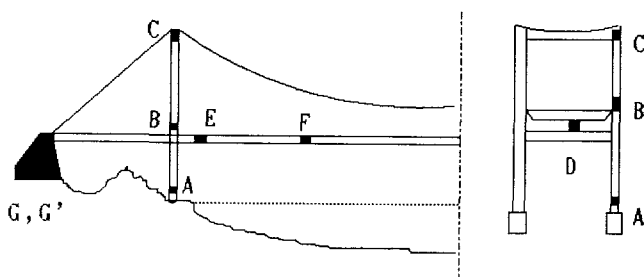
図3 測定位置（測定点A, B, C, E, F, Gはボックス内、D, G'は外気に接する点）

錆の進行速度の調査としては種々の方法があるがここでは裸鋼板を一定期間放置し、その錆による重量減を測定する方法を採用した。この方法は時間は要するが、腐食環境を調べる方法としては簡便でかつ一般的な方法である。測定は図3に示すように、塔内、桁内、アンカレジ内、そして外気に触れるが雨はほとんどあたらない外部に、全く錆のない鋼板（巾10cm\*10cm、厚さ0.3mm）を床、壁、床隅角部、空中に置き（アンカレジ内部、外気に触れる場所では空中のみ）、その腐食進行を調べる形で行った。鋼板は片面5cm\*10cmの面積を残して防錆塗装を行い（図4）それを強力磁石により壁、床等に貼つけた。強力磁石により貼りつけられた鋼板はほぼボックス外板に密着しており、外板と温度条件などはほぼ同じと考えられる。なお、空中に紐で吊したものについては5cm\*10cmの大きさの無塗装面を両側に設けている。用いた鋼板は約150枚である。使用した鋼板に含まれる炭素量は0.11%であり、軟鋼である。

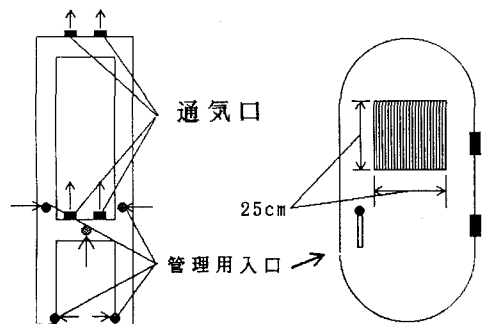
図7 大島大橋タワーにおける通気口の仕組み

この原因の1つとして塔内部と桁内部における外気の侵入度（密閉度）の違いが考えられる。塔には基部、桁位置に2つずつ、水平材のところには1つ、管理用入口があり、そこにはネットは張られているが通気する窓（25cm×25cm）がついている（図7）。また桁下と塔頂の水平材の上には通気口が2個ずつ

設けられており、空気がこれらの窓、通気口を通じて流れる仕組みになっている（図7）。事実、煙突効果によって空気は流入し、それは塔頂付近でも肌でかすかに感じられるものであった。これらの窓、通気口により塔基部付近の海塩粒子を含んだ空気を吸い上げていると考えられる。表2に示された海塩粒子の量は桁内部より塔内部の方が多く、塔内部では下から順に多い。また、3. 1で述べたように塔頂内部（C点）においては東西と南北方向に腐食量の差が見られたが、南北方向に設置した試片は補剛材の陰にかくれ構造上空気が流れにくくなっている。ここでも東西南北方向床面上で測定した海塩粒子量は南北方向が少なく、錆量と整合的である。

これらの事実から錆の進行速度と付着物の量の間に密接な関係があると考えられ、塔の通気口、窓を閉じることにより外気の侵入を断てば塔内部の錆の進行速度を桁内部の程度にまで落とすことも可能かもしれない。この考えに基づき現在我々は、大島大橋と名港西大橋において一方のタワーの通気口を閉じ、他方は閉じない状態で裸鋼板による実測を行い、密閉度の影響を調べている。平成2年1月に、4ヶ月放置した鋼片を回収したが、それによると両者の錆量には明らかに差がある。結果は別の機会に発表したい。

我が国の吊型式橋梁のタワーでは通気のために意図的に通気口を設けるようであるが（文献6）、腐食環境の面からみたときには疑問があり、海上橋の場合には再考する必要があるのではないかと考えている。

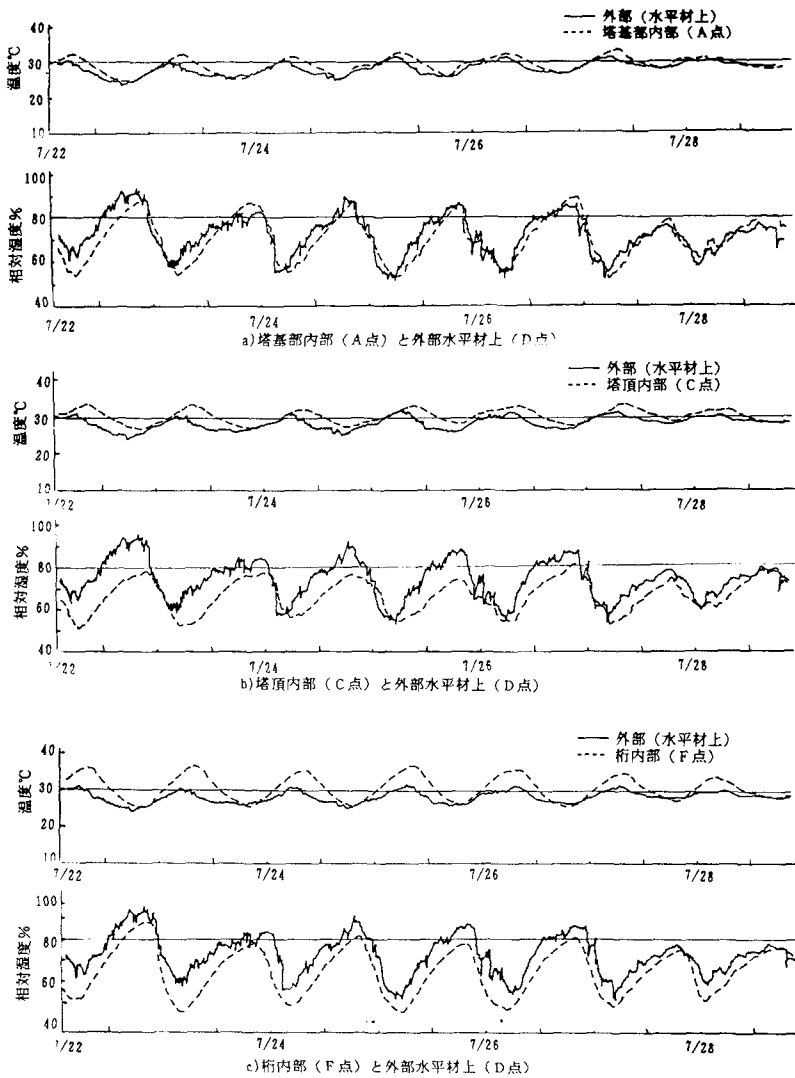
図5 大島大橋での温度、湿度の測定

まず気温について述べる。昼間は塔、桁内部の気温は外部に比べて総じて高めとなり、特に桁内では5℃以上高く、38℃近くまで上昇する。これは鉄の比熱が低く温められやすいこと、桁では特に黒いアスファルトがあるため熱を吸収しやすく、それらにより桁内、塔内の空気が暖められたことが原因と考えられる。外部の気温には短周期の微妙な変動が認められるが、これは海上約37mの風通しの良い位置で測定したため風が影響したと考えられる。一方、塔内、桁内は直接風が当たらないため気温の変動はゆるやかである。夜間の気温は塔、桁内部とも外部と同じ程度まで下がっている。塔頂に近い内部A点の温度は少し高めである。

次に相対湿度については、昼間、気温の上昇とともに湿度は下がり、塔内部は外気と同じ程度まで、桁内部ではそれより数%低くなる。夜間気温が下がるため、相対湿度は上昇し、外部（D点）・塔基部（A点）では85%程度まで、桁内（F点）・塔頂（C点）ではそれより2～5%程度低めのところにとまっている。相対湿度の変化が気温の変化とほぼ1対1の関係にあるのは、空気中の水蒸気量が変わらない限り相対湿度は気温によって決まるからである。

同じボックス内部であるにもかかわらず、塔内部と桁内部では錆の進行速度に1オーダーかそれ以上の有意な差があることがわかった（表1）。桁内の湿度は塔内、外部に比べてそれほど違うわけではなく（図5）、この差の原因を相対湿度の違いに帰するのは無理がある。

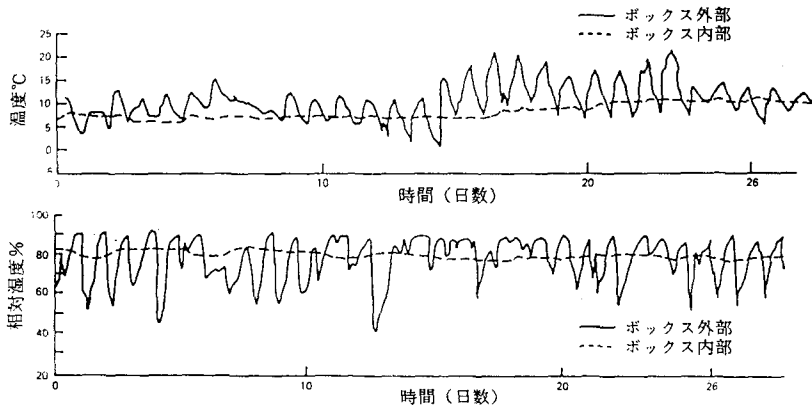
図6 セバーン橋 (イギリス) における温度、湿度の測定 (Vassieらによる)

今回のデータは、ボックス内部の相対湿度は外部より少し低めであるが、桁内部の温度・湿度は外気の変動にかかわらず大きな変動はないというVassieらによる調査結果（図6に示す）とは大きく異なり、湿度は50～90%の間を大きく変動している。なお、図6の測定は文献2には明記されていないが、セバーン橋（イギリス）の補剛桁でおこなわれたものとのことである（Vassieからの私信による）。この違いが日本とイギリスの気候条件の差によるとするには大きすぎる。Vassieの結果によると鋼ボックス内では温度がほとんど変動しないことになるが、このようなことが起こるとは考え難いというのが実測をした上での印象である。

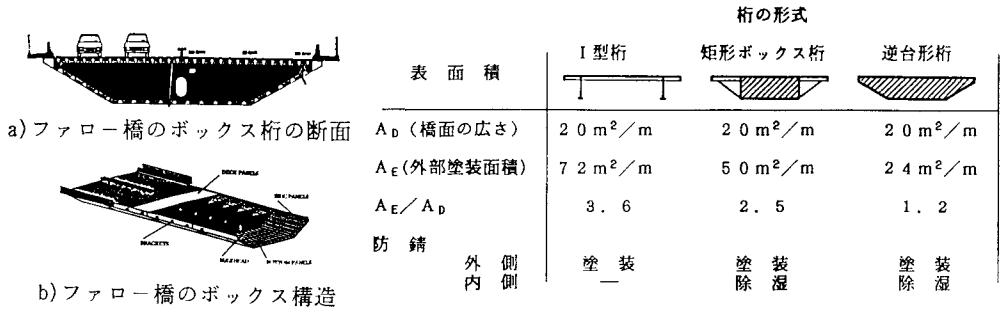
図8 ファロー橋の補剛桁

同橋は斜張橋部をふくめ全長1.7kmの完全溶接逆台形断面ボックス構造となっている（図8）。表4（文献9）に示すような種々の断面の中で外側塗装面積の最も少ない逆台形断面が選ばれた。しかし、外側の塗装面積が8万m<sup>2</sup>に対し、内側の塗装面積はダイヤフラム、リブなどのために37万m<sup>2</sup>にもものぼるため、リトルベルト橋で試験的に使われていた除湿機を導入してコスト削減をはかった。乾式除湿機（12kW）が6台分散配置され、夜間電力を利用して1日4～5時間稼働させている。年間の電力消費量は約12万kW（我国の電気代に換算して150万程度）であり、除湿機の寿命（約10年）、メンテナンス等を含めたライフタイムコストを考えても37万m<sup>2</sup>の塗装費用に比べ格段に小さいとのことである。

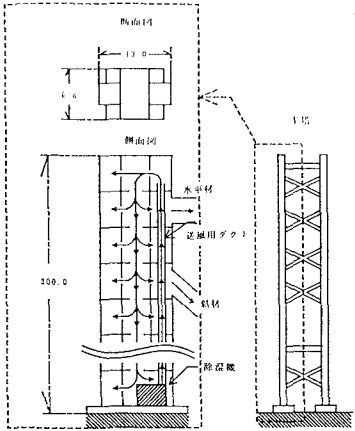
図9 明石大橋主塔と  
除湿プラントモデル図[単位m]

明石海峡大橋（全長4 km）の主塔を除湿機による防錆のモデルケースとして選んでみた。その形状は図9に示す形でほぼ決まりつつあるが、1基のタワーは2本の脚よりなり、各々の脚の矩形ボックス断面の寸法がおおよそ13m×7m、高さが300mに達する巨大タワーである。もちろん鋼製であり、接合はボルトと溶接によって行われる予定である。

防錆を行うために必要なエネルギーを以下の条件のもとに試算した。まず、塔一基の内体積は80000m<sup>3</sup>とし、塔内部のエレベータホールをダクトとして用い（図9）、

このような条件で計算した結果を表5に示す。必要電気量は10万～20万kwで稼働時間は1日平均数時間であるという結果が得られた。タワーは密閉構造とすることができるので、換気回数 $N=0.02$ という仮定はかなり大きめの数字であり、実際には容易にもっと小さい値にすることができる。

除湿プラントの運転に要する電気代はタワー一基あたり高々200万円/年程度のオーダーにしかならず、初期のプラント設置費、更新費、運営管理費を考えても、18万 $m^2$ の内部塗装に要する費用に比べて経済的なものとなろう。
