## 疲労損傷を受けたアーチ橋に対する補強効果について

## EFFECT OF REHABILITATION ON FATIGUE DAMAGES OF ARCH BRIDGE

本論文で対象としたのは名神高速道路蟬丸橋であり、激しい疲労損傷を受けた上路アーチ橋である。蟬丸橋は、昭和38年7月の名神高速道路(栗東-尼崎間)開通以来24年間重交通(断面交通量84,000台:平成元年度平均)を支えてきた結果、床版コンクリートの損傷の他、縦桁、垂直材、アーチリブの接合部等の各部位に損傷が発生したため、下り線は平成元年10月に、上り線は平成2年10月に大規模な補強工事が実施された。

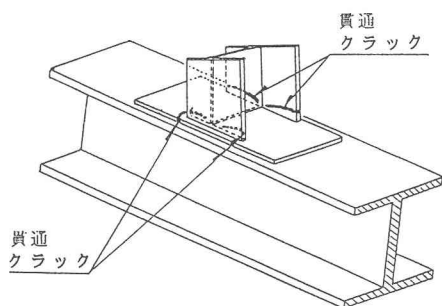
図-4 垂直材クラック状況図

クラックはクラウン近傍の部材長の短い垂直材に多く発生し、全垂直材24本中6本にクラックが発生していた。部材長が長ければ、垂直材とアーチリブまたは外縦桁との接合部に作用する曲げモーメントは垂直材自身の変形である程度吸収し溶接ビード部分には大きな応力は生じないが、部材長の短い垂直材では垂直材自身の変形による応力の軽減は期待できない。したがって、クラック発生の直接的な要因としては垂直材とアーチリブまたは外縦桁との接合部に応力が集中するためと考えられる。

旧橋の垂直材で、損傷を受けていたのは、フランジとベースプレートとの接合部である。このため、スパンドレルブレスドアーチ化や補強部材の付加等の全体構造系としての補強に加え、接合部の応力集中を避けるため図-20に示すように接合部近傍のフランジに曲率を与えた。このことが局部応力の低減に奏功していると考えられる。

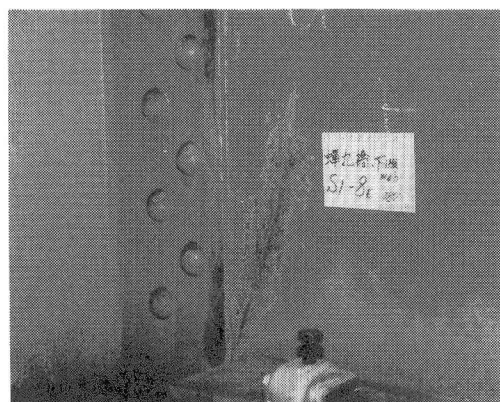
図-8 縦桁クラック状況写真(1)

本橋の床組は、RC床版とそれを支える4本の縦桁、各縦桁間に増設された3本の中間縦桁、横桁、ラテラルで構成されている。これらのうち、縦桁が横桁に取付く部分の縦桁ウェブに、ウェブ下端のスカルアップ部から斜め上方にクラックが発生していた。ひびわれ発生箇所数は12箇所、長さは最大280mmであった。クラック発生箇所を図-3に示し、クラックの状況を図-8および図-9に示す。スパン中央部にクラックの発生が少ないこと以外は発生位置に明確な傾向は見られず、床組全体に輪荷重による応力が発生しクラックが発生したことが推測できる。

また、床組にも斜角（62度）がついているために、通常の直橋とは異なるモーメントが桁の交差部に作用することも縦桁のクラック発生要因であると考えられる。

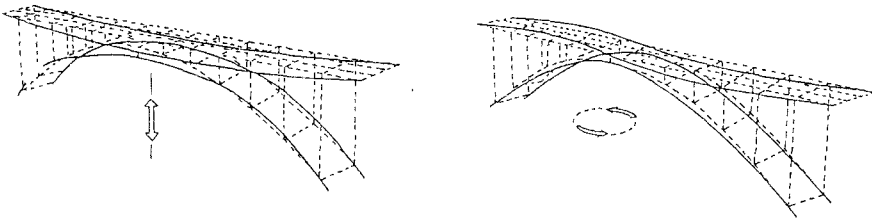
図-1-2 実橋における卓越振動モード

また、実橋において既知重量(20t)試験車による走行実験および衝撃加振試験を実施し、卓越振動数および振動モードを求めた結果を図-1-2に示す。実測の結果では図-1-2に示すような2種類の振動モード、すなわち通常のアーチ特有の逆対称ではなく対称型で上下動を行うモードと、逆対称型で橋軸直角方向に振り出すようなモードが卓越していた。これらは、計算における面内2次(対称1次)および面外2次(逆対称1次)に対応するものである。

表-3の計算結果では、面内1次(2.012Hz)および面外1次(3.908Hz)の刺激係数が比較的大きく、振動モードにおいて支配的であると言える。しかし、実橋では面内・面外共にさらに高い次数のモードが卓越していることから、全体剛性が低下していることが推測できる。

これらのことより当該橋梁の損傷要因は、斜角を有するため活荷重による応答が3次元的挙動を示し当時の設計では十分に対応できず、部材局部に応力が集中したためと考えられる。さらに損傷が橋梁全体の剛性を低下させ、損傷を助長していったものと推察できる。

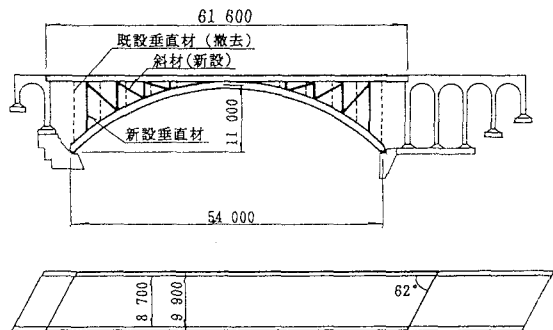
図-1-3 補強後の構造一般図(下り線)

応力挙動および固有振動モードの解析および後述する実測応力を検討した結果、本橋の損傷は、全体剛性が不足しているために生じる変形、および斜角があるためによる変形がその要因であることがわかった。そこで損傷に対する対策として全体剛性を向上させることを基本的な考え方とし、種々の対策工を検討した<sup>3)</sup>。その結果、面内剛性を上げるためスパンデルブレースドアーチ構造化を採用し、

橋軸直角方向の剛性を向上させるために対傾構、アーチ横構を付加した。<sup>3), 4)</sup> 補強後の構造一般図を図-13に示し、構造諸元を表-4に示す。

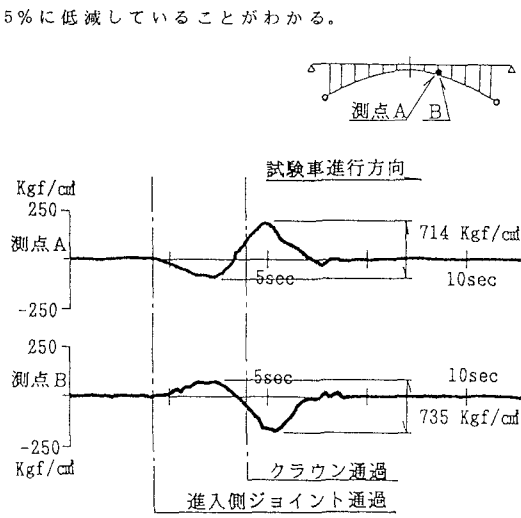
図-15 応力波形(垂直材下端: 20t車)

補強工事前に行った20t試験車による走行実験の結果<sup>4)</sup>のうち、図-15にアーチクラウンから2本目の垂直材下端の進入側および退出側の部材縁端の応力を時刻歴で示す。図-15より、フレームモデルの計算から求めた曲げモーメントの影響線(図-10)と同様に、垂直材下端には交番曲げ応力が発生し、応力範囲として700kgf/cm<sup>2</sup>を越えるものが発生していることを確認した。

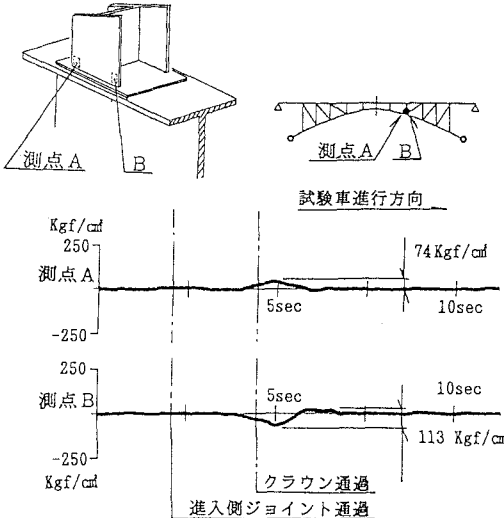
図-16 補強工事後の応力波形(垂直材下端: 20t車)

また、補強工事完了後に実施した走行実験の結果のうち、図-15の垂直材と同等位置(クラウンより2本目)の垂直材の応力を図-16に示す。図-16より、補強前に作用していた交番曲げが見られなくなり、片振れの曲げ応力が作用している。応力範囲も補強前の714~735kgf/cm<sup>2</sup>に比べ74~113kgf/cm<sup>2</sup>と、約10~15%に低減していることがわかる。

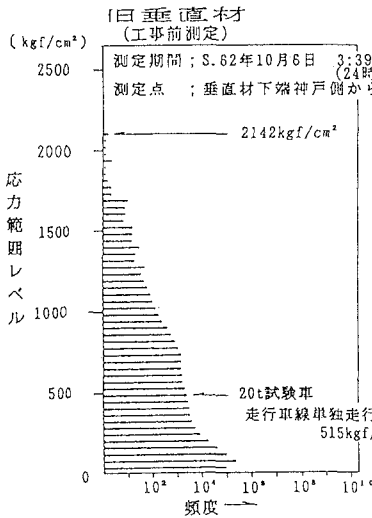
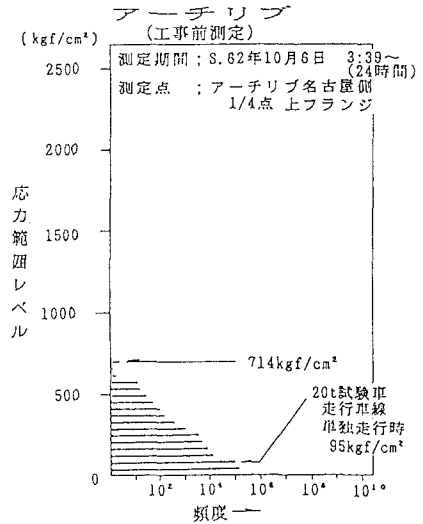
図-18 応力頻度測定結果例（垂直材、アーチリブ）

補強工事前の実構において、図-17に示す各測点について一般交通供用下（交通量40,251台/日、大型車混入率45.8%）における連続24時間の応力頻度を測定した。測定結果のうち、クラックが発生した垂直材と対称位置にありクラック発生を免れた垂直材下端の溶接部近傍（溶接止端より20mmの位置）、およびアーチリブ1/4L点の上フランジ縁端の応力頻度を図-18に示す。図-18より、最大活荷重応力 $2142\text{kgf/cm}^2$ と、許容応力度（ $1400\text{kgf/cm}^2$ , SS41）<sup>1)</sup>を大きく上回る実測値が得られた。

図-18および図-19より補強工事前後で応力頻度測定結果を比較すると、交通量はほぼ同程度で大型車混入率は補強工事後がやや大きいにもかかわらず最大値が垂直材では $2,142\text{kgf/cm}^2$ から $472\text{kgf/cm}^2$ に、アーチリブでは $714\text{kgf/cm}^2$ から $157\text{kgf/cm}^2$ へと20%程度に低減している。これらのことから、前述の応力

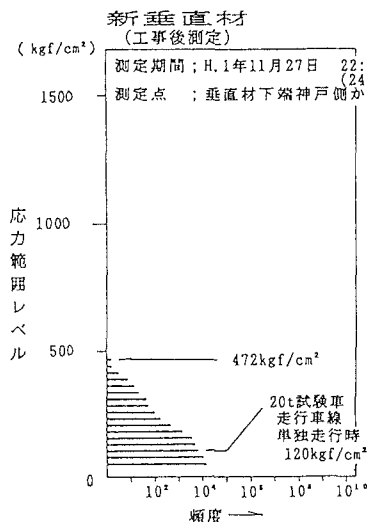
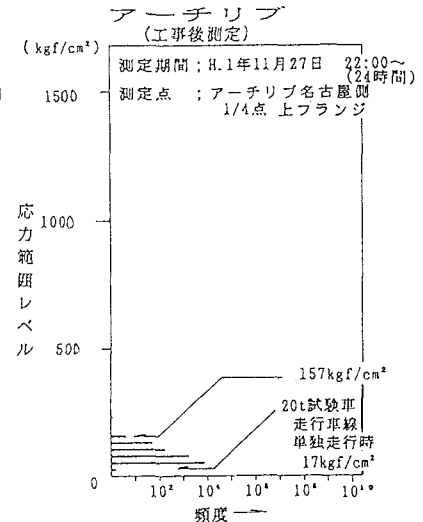
図-19 補強工事後の応力頻度（垂直材、アーチリブ）

補強工事完了後にも補強工事前と同様に一般交通供用下（交通量40,074台/日、大型車混入率50.0%）で連続24時間の応力頻度測定を実施した。その結果のうち図-18の測点と同等位置の測点についての応力頻度を図-19に示す。

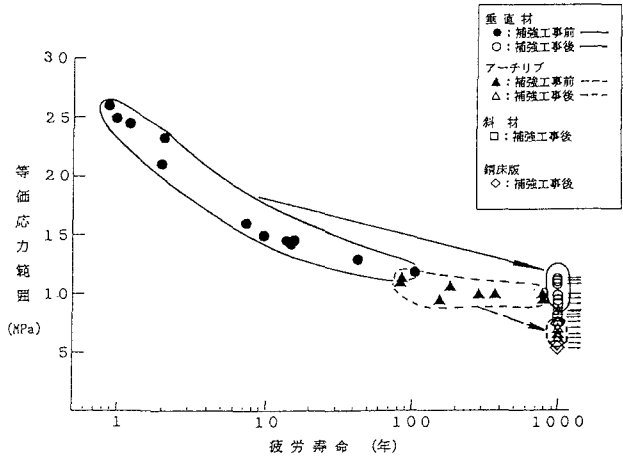
図-22 等価応力範囲と疲労寿命の関係 (JSSC)

表-5 のうち、JSSC の方法で計算した結果を図-22 に示す。表-5 および図-22 より垂直材、アーチリブともに補強工事により等価応力範囲が低減し、部材疲労寿命が飛躍的に向上していることがわかる。特に、垂直材の変化が顕著である。

したがって、アーチリブにおいては補強部材の追加により構造系を改善した効果、また、垂直材においては同じく構造系の改善の効果に加え、部材のディテールを改良した効果が現れていると評価できる。
