## セメントグラウトされた斜張橋ケーブルの温度繰り返しによる腐食に関する研究

Corrosion of Grouted Cables of Cable Stayed Bridge due to Thermal Repetition

松井 繁之\* 福本 晴士\*

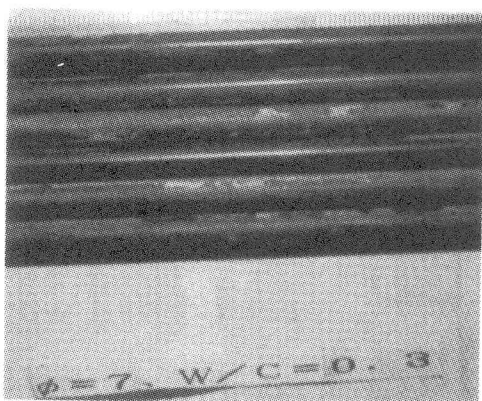
今回用意した供試体は水セメント比30%, 40%, 50%の3種類であった。水セメント比50%の供試体は、 $\phi = 5\text{mm}$ ,  $7\text{mm}$ のいずれの供試体においても一部錆の発生は認められるものの比較的健全な状態であった。逆に、水セメント比が30%の供試体においては多量の錆の発生が見られた。これより水セメント比の下降につれ腐

食状態が悪化しているといえる。これは鋼材の腐食面積率においても同様である。この傾向は予想と反するものであった。水セメント比が低いほどグラウトの流動性が悪くなり、鋼材間の空隙に空気が残存しやすくなるが、逆に柔らかいと空隙にセメント水が満たされ、空気が追い出されたためであると考えられる。

写真-1  $\phi 7$ ,  $W/C=0.3$ の発錆状況

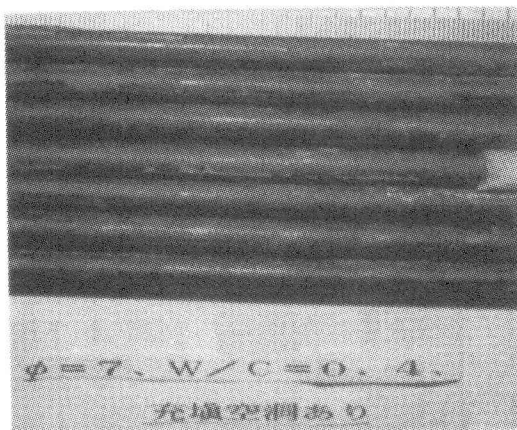
今回供試体でも、グラウトの充填性、あるいは、ひびわれの発生が錆と相関があるのかを調べるため、あらかじめ空隙を生じさせたものを用意し、空隙位置と鋼材の腐食位置・腐食程度との関連性を調査した。その結果、空隙のある供試体では、空隙位置以外での腐食程度は他の同条件の供試体と同様であったが、空隙位置に腐食度の高い錆の発生が見られ、空隙に酸素および水が集中することが明らかになった。

写真-4  $\phi 7$ ,  $W/C=0.4$ , 空洞ありの発錆状況

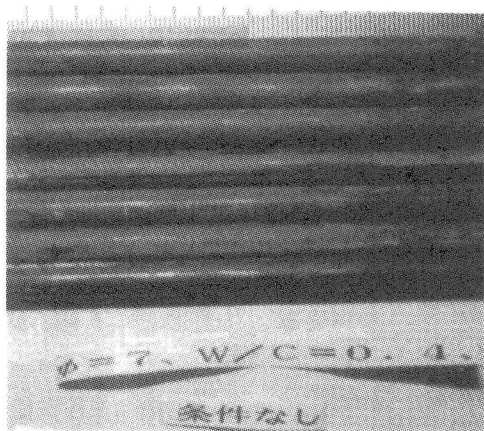
写真-2  $\phi 7$ ,  $W/C=0.4$ の発錆状況

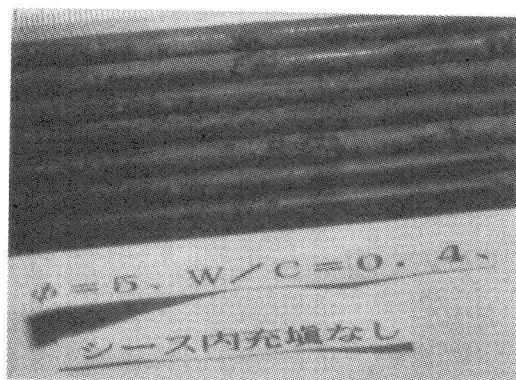
シースの内部にもグラウトを充填したものと、充填しないものの2種類を用意した。ただし、パイプとシースの間はグラウトは行われている。結果として、シース内を充填をしなかったものは、鋼材の太さに関わらず全面に錆が見られた。その程度もかなり重度のもので鋼材の表面形状を変えるほどであった。特に 300 $\phi$ の温度繰り返しを与えたものは写真-7に示したように深さ2mm程度の孔食状の断面欠損を呈していた。シース内充填を行ったものは錆は抑えられ、シースなしのものと同様の錆状況であった。シース内部に充填をしないと、鋼材への酸素供給量が多くなり、また、水蒸気の発生量が多くなり、低温時の結露による水の量が多くなって下方に流下したようである。これは、鋼材の下部での発錆が多くなったことで理解できる。以上のことから、通常のP.C構造物でもシース内へのグラウト施工が不十分であると、外部からの水の供給が無くても鋼材が錆びることが予想される。

写真-5  $\phi 7$ ,  $W/C=0.4$ , シース内充填なしの発錆状況

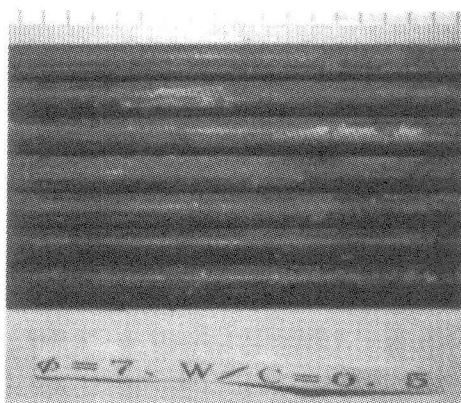
写真-3  $\phi 7$ ,  $W/C=0.5$ の発錆状況

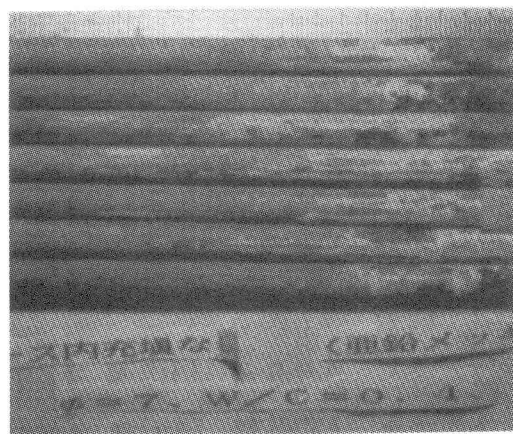
亜鉛メッキ鋼材はシース充填なしの供試体以外は全く錆の発生は見られなかった。唯一錆の発生が確認された供試体においても、錆の発生量および程度は同条件の普通鋼材に比べかなり軽度のものであり、今回の実験で亜鉛メッキ鋼材の防錆性能について十分確認できたと考えられる。

写真-6  $\phi 7$ (亜鉛メッキ),  $W/C=0.4$  シース内充填なしの発錆状況

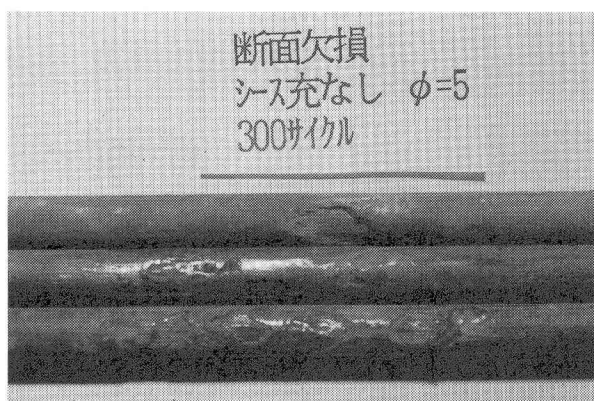
写真-7 シース内充填なしの素線の断面欠損状況

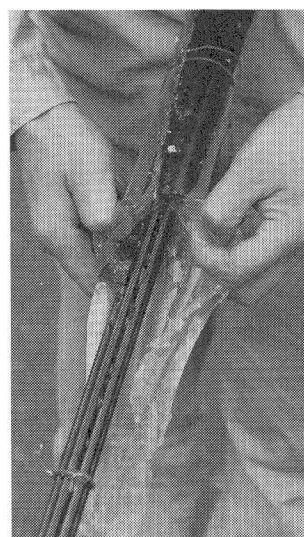
普通セメントグラウト、ノンブリージングモルタルおよびポリウレタンの3種の比較が行える。まず、ポリウレタンを充填したものであるが、鋼材には全く変化がなく、新品同様であり、紡錆材として非常にすぐれたものである。しかし、200サイクル程度経過後から、アクリルパイプに多数の亀裂が発生し、膨張性が高いことが実用上若干問題点となるであろう。

写真-8 ポリウレタン充填した健全なケーブル
