床組が補強された鋼トラス橋の応力・変位挙動

BEHAVIOUR OF STRESS AND DISPLACEMENT ON STEEL TRUSS BRIDGE WITH REHABILITATED FLOOR SYSTEM

佐藤 恒明\* 倉西 茂\*\*

The Choshi Bridge, located at the mouth of the Tone River on the weather-beaten Pacific coast, has been exposed to sea breezes over 30 years. Rehabilitation of the floor system of this corroded truss bridge has been done by replacing the corroded lateral bracings and reinforcing the lower flanges of stringers and cross beams. In this paper, the effects on behaviour of stress and displacement of this truss bridge by rehabilitation are discussed and the most important inspection points are suggested in the present condition.

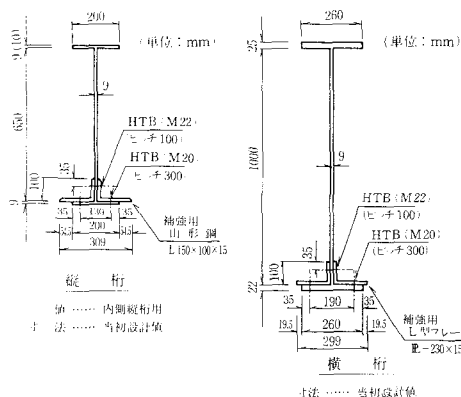
図-2 縦桁および横桁補強図

銚子大橋・ゲルバートラス橋は、架橋地点が河口部という潮風の厳しい環境下にあるため、床組部材の腐食が著しい<sup>1)</sup>。このため、千葉県では昭和63年度から床組の縦桁・横桁の下フランジを山形鋼やL型プレートで補強する<sup>2) 3)</sup>とともに、下横構を新規材に交換する工事を開始し、平成4年3月末に5径間すべての補強工事を完了している。図-2に縦桁・横桁の補強図を示す。

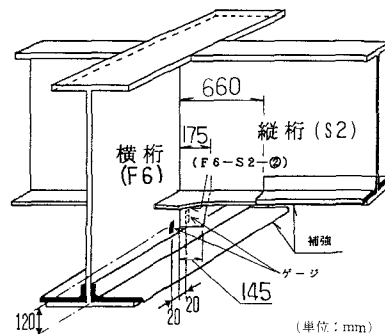
図-3 縦桁-横桁連結部ゲージ位置

一方、この工事期間中に第2径間 ( $P_{13} \sim P_{14}$ ) の床組部材について行われた補強前と補強後の応力頻度測定結果から、縦桁および横桁の各スパン中央下フランジでは補強効果が認められた。しかしながら、縦桁-横桁連結部では、横桁の腹板の面外曲げ応力が大きくなり、等価応力範囲の値が約50%増加する結果となった<sup>4) 5) 6) 7)</sup>。

図-3に示すように、縦桁および横桁の下フランジの山形鋼やL型プレートによる補強工事は、縦桁-横桁連結部および横桁-下弦材連結部では行われていない。また各部材も当時（昭和30年代前半）の設計思想に基づき板厚を部材途中で変えている。

さらに、図-3に示すように縦桁と横桁は図心が一致しておらず、補強工事による外側縦桁の軸力の増加が、横桁腹板の連結用補剛材下端部付近の局部応力を増加させる方向に作用することも考えられる。

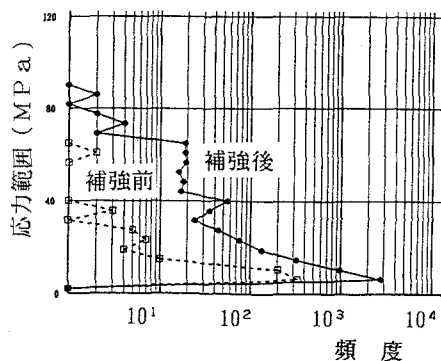
図-5 応力頻度分布 (F6-S2-②)

一方、図-5の応力頻度分布から、補強後に内側縦桁－横桁連結部の補剛材下端部付近の局部応力が増加していることから、今後は、補強に伴う外側縦桁の軸力の増加等が、外側縦桁－横桁連結部の補剛材近傍の局部応力に及ぼす影響について検討していきたいと考えている。

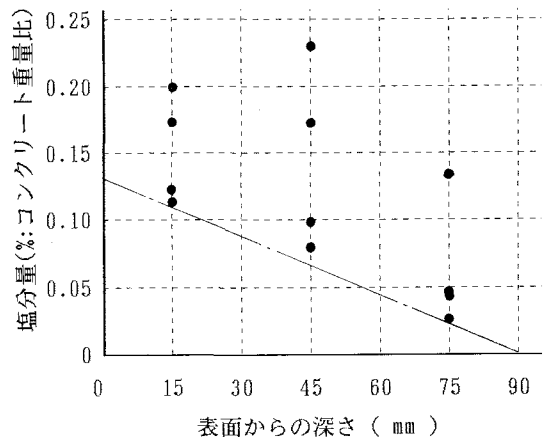
図-7 RC床版下面の塩害状況

- ① 大型車走行時の応力測定結果から得られた応力分布図からは、著しい中立軸の上昇は見られないこと（図-11）。
- ② RC床版下面のかぶりの設計値は、引張側 38mm、圧縮側 30mm である。鉄筋位置での塩分量はコア採取による分析結果<sup>1)</sup>から約0.1%以上と推定され（図-7）、海岸地域での塩分量の許容値は、0.03%である<sup>8)</sup>ことから鉄筋腐蝕の状況下にあると考えられること。（床組の補強工事と並行して、鉄筋の露出箇所の補修と床版下面全面の防蝕ライニング工事が実施されている。）

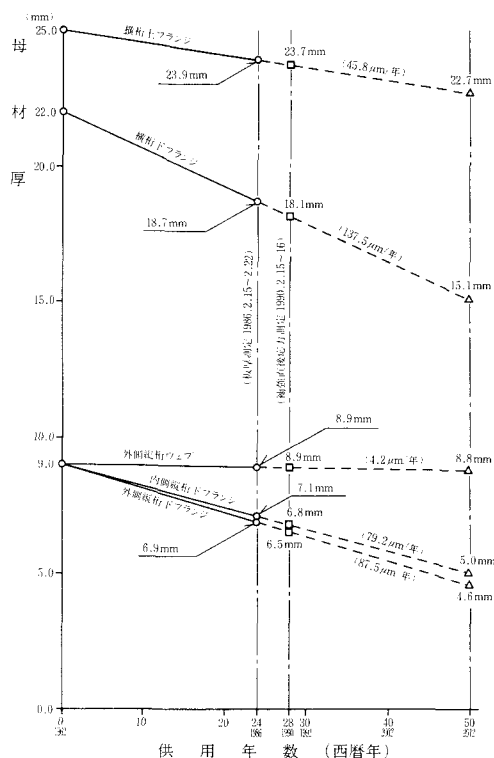
図-10 各板厚の腐食速度

これらの測定データから主要部材の構成板の腐食速度を求めるに当たっては、過去に板厚測定が行われていないため、腐食は経過年数に正比例して進行してきたとみなし、各構成板について得られる平均腐食量（mm）を経過年数（24年）で除して算出した。算出結果<sup>1)</sup>を表-3および図-10に示す。

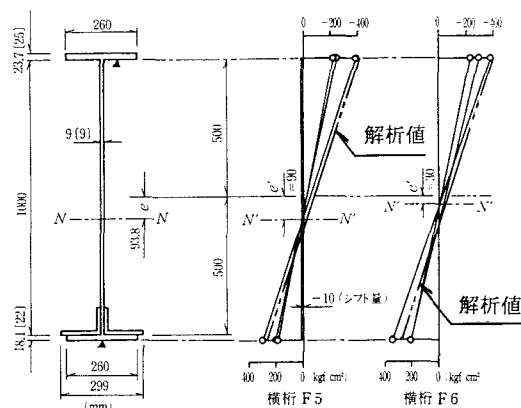
図-11 横桁の応力分布図(補強後)

応力測定結果にバラツキがあるのは、走行位置を決めていなかったためと考えられる。

応力測定結果から描かれる応力分布図から中立軸の位置を読み取ると、鋼桁のみの中立軸の位置とほぼ同じであり、RC床版の合成作用はほとんど認められない。

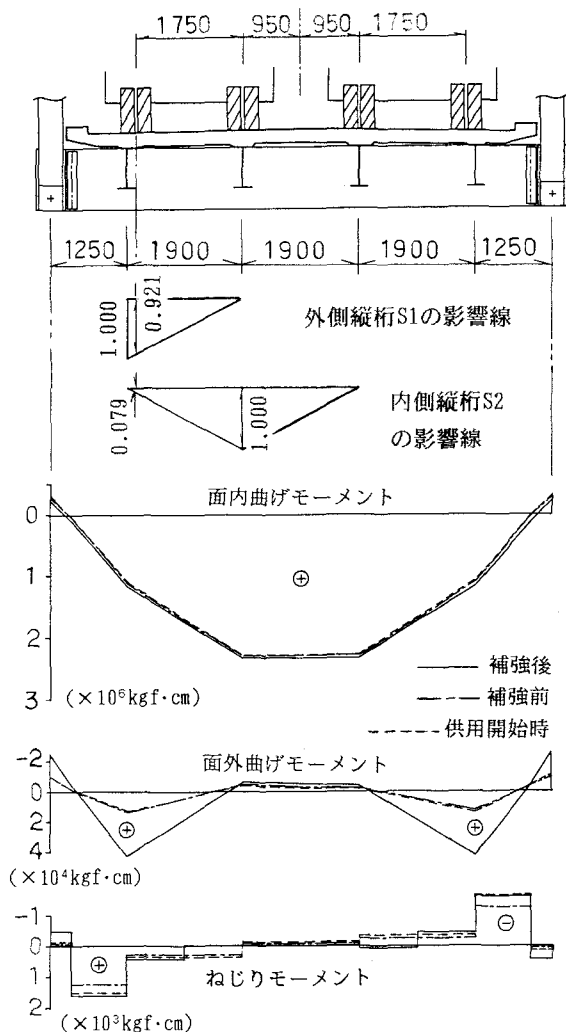
図-12 横桁 (F6) の断面力

図-12に第2径間の载荷格間にある横桁(F6)の面内曲げモーメント・面外曲げモーメントおよびねじりモーメントを示す。

面内曲げモーメントは供用開始時・補強前・補強後の3ケースともほぼ同じ値であった。

これに対して面外の曲げモーメントは、外側縦桁の連結部付近で、補強後の値が大きくなっている。

次に、ねじりモーメント値は、補強前は供用開始時に比較して減少しているが、補強後は、再び増加しており、特に外側縦桁の連結部付近で値が大きくなっている。

図－１２に示される横桁（F6）の面外曲げモーメントが、補強後に外側縦桁との連結部付近で大きい値となる要因について考察する。

次に、図－１２に示される横桁（F6）のねじりモーメントが外側縦桁と横桁－下弦材連結部との間で大きくなるのは、図－１７に示すように載荷格間に隣接する格間内の縦桁が上に凸の曲げ変形となるのに対して、下弦材は下に凸の変形であるので、同一格間で接近している外側縦桁と下弦材を結合している横桁に複雑な変形を生じさせているためと考えられる。

- (1) 横桁の面外曲げモーメントは、外側縦桁の連結部付近で、補強後の値が大きくなる。これは、同一格間内の下弦材と外側縦桁との相対的な変位差によるものと考えられる。
- (2) 縦桁・横桁の下フランジの補強によって、外側縦桁の下弦材に対する軸力の分担率は大きくなり、外側縦桁には同一格間の下弦材軸力の約20%程度の軸方向引張力を生じていると推定される。
- (3) 外側縦桁－横桁連結部付近は、横桁に面外曲げモーメントやねじりモーメントを生じており、維持管理に当たっては、外側縦桁－横桁連結部付近を最重点に点検すべきである。

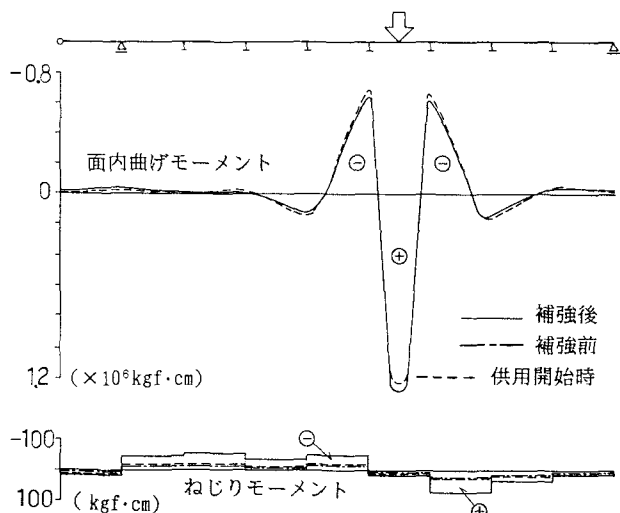
図-13 外側縦桁 (S1) の断面力

図-13にヒンジ部から第2径間までの河口側の外側縦桁(S1)の面内曲げモーメント及びねじりモーメントを示す。

面内曲げモーメント図から、縦桁は、横桁で支持されている連続桁の挙動を示しており、载荷格間に隣接する格間内の縦桁には大きな負の曲げモーメントを生じている。

また、供用開始時・補強前・補強後の3ケースともほぼ同じ値であった。

これに対して、ねじりモーメントは、供用開始時・補強前ともほぼ同じ値であるが、補強後は、増加している。

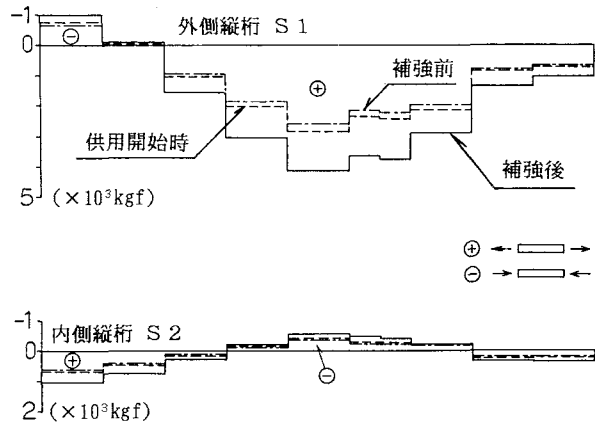
図－１５ 外側縦桁と内側縦桁の軸力図

内側縦桁では、ほとんど軸力を生じていないが、外側縦桁では、スパン中央付近で軸方向引張力を生じている。さらに、補強後の値が供用開始時や補強前に比べて大きくなっており、同一格間の下弦材の軸方向引張力の約14%～25%の軸力を生じている。

これは、補強工事によって床組の剛性が増加し、下弦材の役割りの一部を外側縦桁が負担する程度が大きくなっていることを示している。

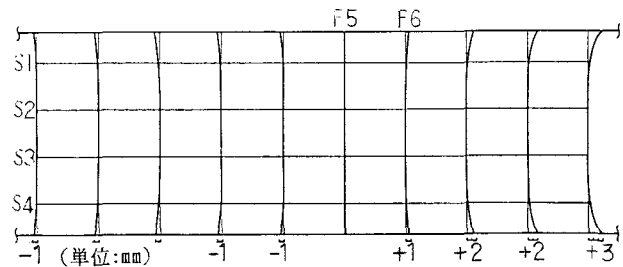
図－１６ 下弦材と縦桁の水平変位図

また、下弦材の伸びに伴って外側縦桁にも強制的な伸びを生じ、図－１６に示すようにその相対的な変位差によって、外側縦桁との連結部付近に面外の曲げモーメントを生じていると考えられる。

一方、図－１５から内側縦桁には、ほとんど軸力は生じていない。図－１６から橋軸方向の伸びも少なく、内側縦桁－横桁連結部は、外側縦桁－横桁連結部に比較して大きな面外曲げモーメントを生じる可能性は少ないと考えられる。
