## 塗装鋼板溶接桁の疲労強度

## FATIGUE STRENGTH OF WELDED GIRDERS FABRICATED FROM PRE-PRIMED STEEL PLATES

By Takeshi MORI, Masato TANAKA, Yoshito KOHATA, Chitoshi MIKI

Key Words : pre-primed plate, blowhole, fillet welds, fatigue strength

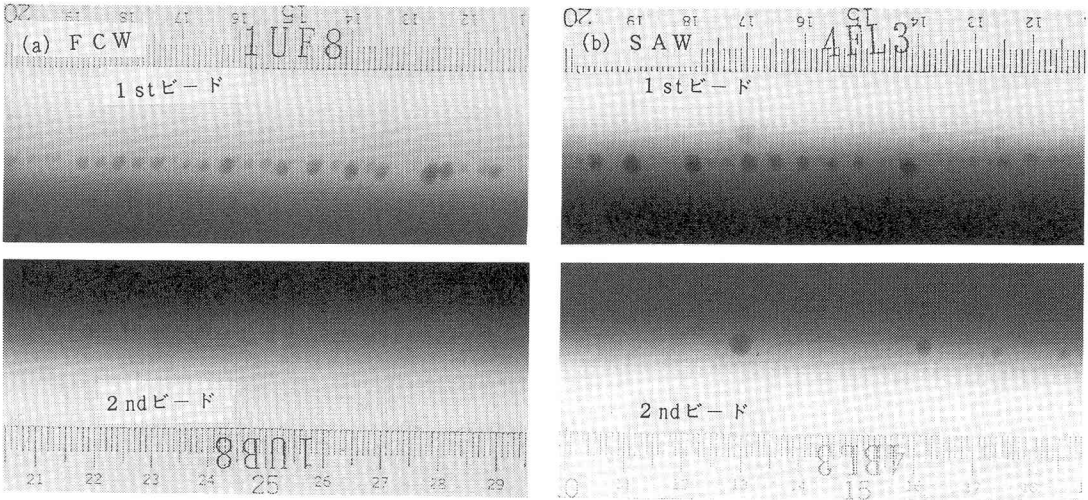
写真 1 首溶接部の X 線写真

疲労試験に先立ち、試験体中央部分2mの首溶接部を X 線透過試験により検査し、ブローホールの発生状況を調べた。その例を写真 1 (a), (b) に示す。写真上に段違いで薄く見えるブローホールは反対側の溶接部に生じたものである。いずれの溶接方法（FCW、SAW）においても、1stビード側に丸みを帯びた幅2～4mm・高さ3～6mm程度のブローホールが1m当たり180個程度生じている。ただし、SAWに比べてFCWで生じたブローホールの方が細長いものが多い。FCWの2ndビード側にも1000個／mと多数のブローホールが連続的に生じているが、それらはいずれも幅が0.5～1.0mm程度で高さが 2.0mm程度の小さいものである。SAWの2ndビード側には、1stビード側と同程度の大きさのブローホールも存在するが、その数は少ない。一般に1st側の溶接ビードによって2nd側の溶接時に発生するガスの外部への放出が妨げられるために2ndビード側で大きなブローホールが数多く生じるとされているが、ここでの結果はこれと異なる。本試験体において1stビード側で2ndビード側よりも顕著なブローホールが生じた原因としては、溶接時にフランジとウェブを密着させたために1st側の溶接時においてもガスが放出しにくい状態となっていたこと、板が比較的薄いために1st側の溶接によって2nd側溶接面のプライマーが焼けたことなどが考えられる。

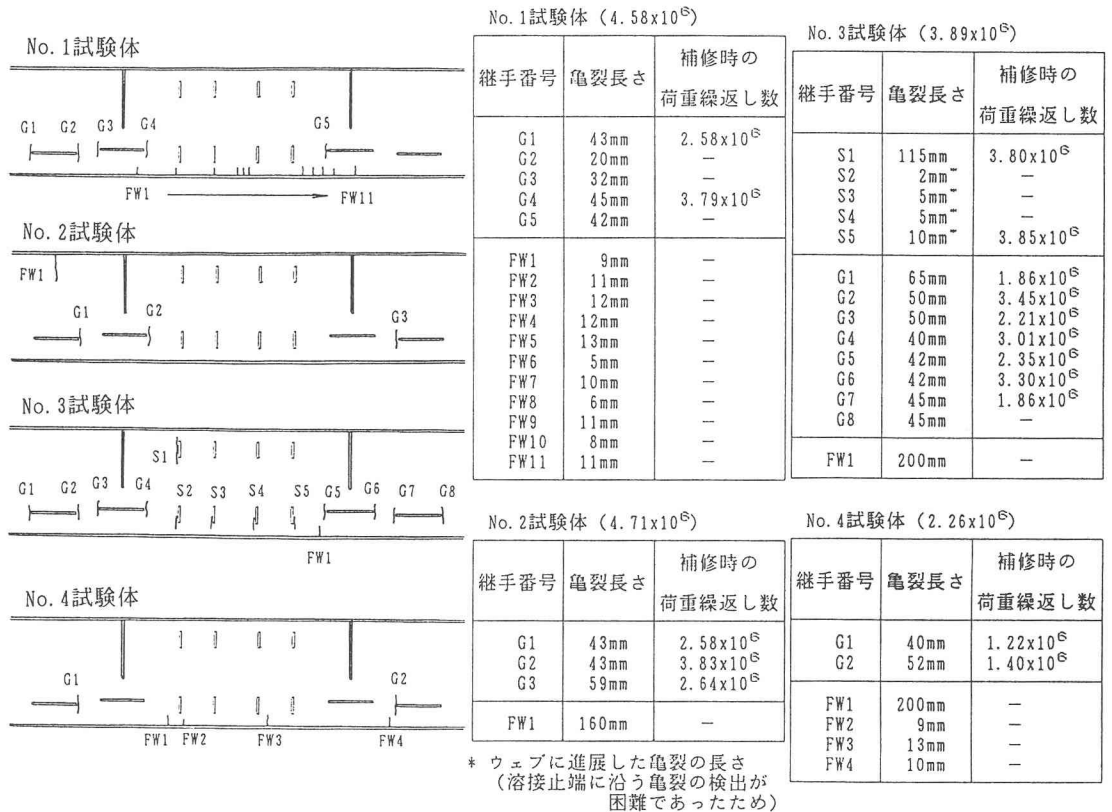
図2 各試験体に生じた疲労亀裂(試験終了時)

首溶接部に発生した疲労亀裂がある程度長くなった時点で試験を終了した。試験終了時の荷重繰返し数は、No.1試験体で $4.58 \times 10^6$ 、No.2試験体で $4.71 \times 10^6$ 、No.3試験体で $3.89 \times 10^6$ 、No.4試験体で $2.26 \times 10^6$ である。ただし、No.4試験体の荷重繰返し数に荷重範囲を半減した荷重の繰返し数は含めていない。試験終了時に表面で観察された疲労亀裂の位置と長さを図2に示す。補修した溶接部については、そのときの疲労亀裂の長さとは荷重繰返し数を示している。

図2に示すように、面外ガセット溶接部からは19ヵ所より疲労亀裂が発生し進展した。疲労亀裂は、いずれも溶接のままの溶接止端から生じており、止端を仕上げた継手では疲労亀裂の発生は認められなかった。また、試験体の左右で疲労亀裂の発生・進展性状に差はなく、したがって溶接法(SMAW、FCW)による疲労強度の違いはないと言える。写真5は疲労亀裂の例を、写真6はその溶接部のX線写真を示したものである。疲労亀裂が生じた溶接止端近傍のルート部にブローホールが認められるが、そこから疲労亀裂が生じることはなかった。

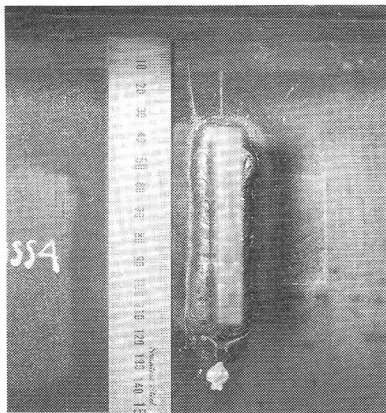
写真3 垂直補剛材溶接部に生じた疲労亀裂

写真3に垂直補剛材溶接部に生じた疲労亀裂の例、写真4にその溶接部をルートに沿って暴露した例を示す。ルート部には、幅2mm・高さ2～5mm程度のブローホールがいくつか存在するが、疲労亀裂は溶接止端で発生し止端に沿って進展している。また、ブローホール内に疲労亀裂は認められない。他の部分についても同様であった。したがって、溶接ルート部のブローホールが疲労亀裂の起点となる可能性は低いと言えよう。

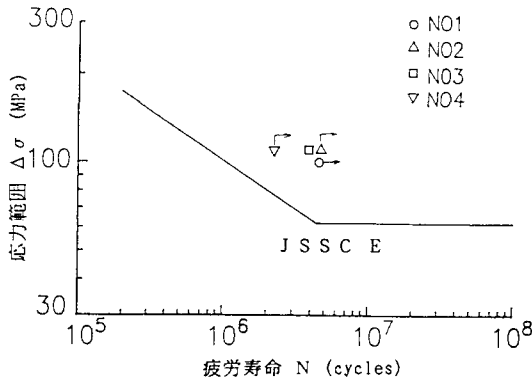
図3 垂直補剛材溶接部の疲労強度

図1に示すように各試験体には8組の垂直補剛材を模擬した溶接継手部がある。疲労亀裂は、No.3試験体で5ヵ所生じたが、他の試験体に疲労亀裂の発生は認められなかった。図2に示すように、各補剛材溶接部での疲労寿命は試験体の左右ではほぼ同じであり、溶接法（SMAW、FCW）による疲労強度の差は認められない。検出された亀裂の内、最も大きい亀裂は圧縮応力の領域にある補剛材で生じており、全長で115mmであった。図3に応力範囲と疲労寿命（疲労亀裂が長さが100mmとなったときの荷重繰返し数を疲労寿命とした）の関係を示す。図中の実線は、本溶接部に対して日本鋼構造協会の疲労設計指針<sup>9)</sup>（以後JSSC指針と呼ぶ）で定められている疲労設計曲線である。ここでの結果は、すべてJSSC指針の許容応力範囲を満たしている。

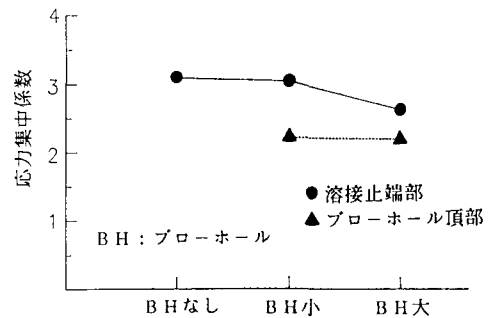
図5 溶接止端部の応力集中に及ぼす  
ルートブローホールの影響

接止端の他にブローホールの頂部でも生じた。各モデルで得られた溶接止端部およびブローホール頂部での応力集中係数を図5に示す。いずれの場合も、応力集中係数を求めるために基準とした応力は、主板断面での公称応力である。溶接止端部での応力集中係数は、ブローホールなしで3.1、ブローホールの高さがのど厚の1/2で3.0、5/6で2.6となっている。したがって、ルート部にブローホールがあっても溶接止端部の応力集中係数が高くなることはなく、疲労強度が低下することはないと言えよう。また、ブローホール頂部での応力集中係数は、ブローホールの大きさによらずほぼ2.2となっており、止端部での応力集中係数に比べて低い。したがって、本解析からもブローホールが疲労破壊の起点となる可能性は低いと言える。

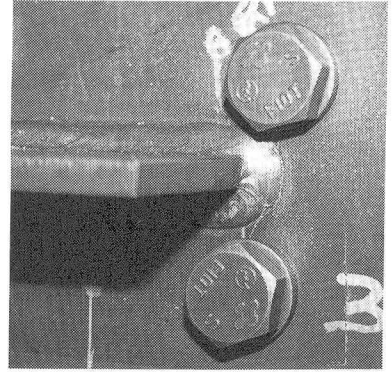
写真7 面外ガセット溶接部に生じた疲労亀裂の補修

補修部から疲労亀裂が再発生することはなかった。図7に補修部での応力範囲（円孔先端での公称応力範囲）と補修後の荷重繰返し数（図では疲労寿命）との関係を示す。図中にはJSSC指針の面外ガセット溶接継手（溶接のまま）に対する疲労設計曲線を実線で示しているが、補修部材の疲労強度は未使用の継手以上と判断される。

疲労亀裂の全長が40mm程度以上となった際には、亀裂の先端に18φの円孔を明け、円孔を高力ボルトF10T-M16で締め付けることにより補修した。この補修例を写真7に示す。補修した後、疲労試験を継続したが、

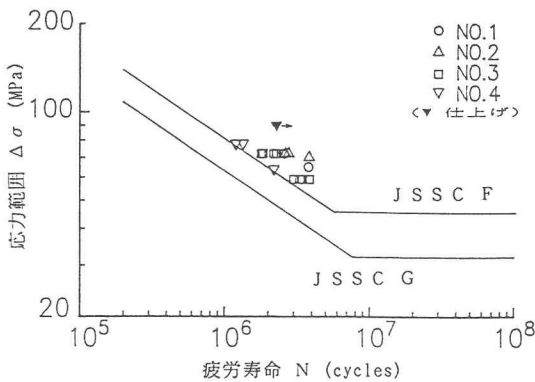
図6 面外ガセット溶接部の疲労強度

疲労試験結果を図6に示す。図の横軸の疲労寿命は、疲労亀裂の全長が40mmとなった時の荷重繰返し数である。図中の実線は、面外ガセット溶接継手に対してJSSC指針で定められている疲労設計曲線である。G等級は溶接のまま、F等級は止端を仕上げた継手に対して設定されている疲労設計曲線である。いずれの結果もJSSC指針での許容応力範囲を満たしている。

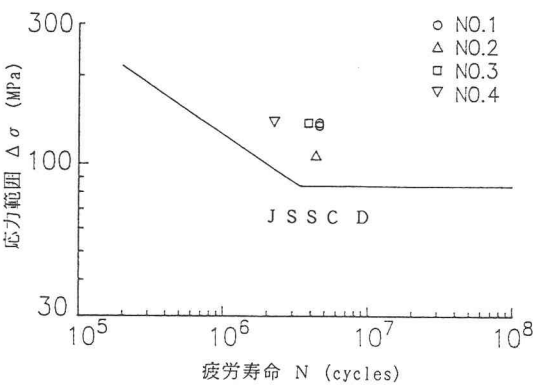
図8 首溶接部の疲労強度

首溶接部の表面に現れた疲労亀裂の数は、図2に示すように、No.1試験体で11、No.2試験体で1、No.3試験体で1、No.4試験体で4であった。これらの疲労亀裂は、ピーチマーク試験を行なったNo.4試験体の疲労破面（写真8）からわかるように、ブローホールの頂部から発生し、溶接表面まで進展したものである。なお、No.2試験体では圧縮側の溶接部から生じた疲労亀裂がウェブを貫通し、200mmまで進展したことにより試験を終了している。図8に応力範囲と疲労寿命の関係を示す。疲労寿命は溶接表面での疲労亀裂の長さが約10mmとなったときの荷重繰返し数である。なお、10mm程度の疲労亀裂が生じた後の余寿命が破断寿命に占める割合はおおよそ30%であった。図中の実線は、縦方向すみ肉溶接継手に対してJSSC指針で定められている疲労設計曲線である。プライマー付きのままで溶接した継手部であっても、JSSC指針での許容応力範囲を満たしている。

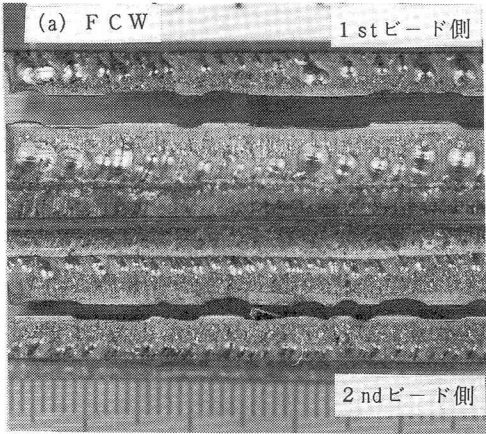
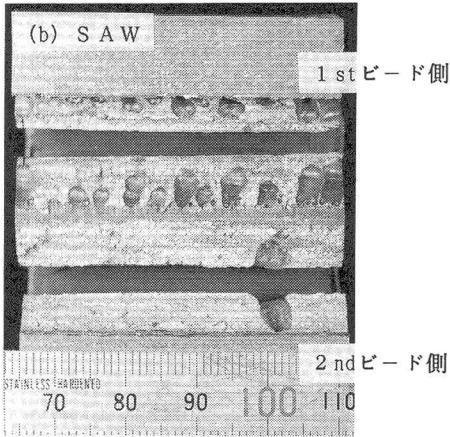
写真9 首溶接部のブローホールと疲労亀裂

の存在とその大きさを測定した。したがって、1体当たり4m、合計16mの溶接部を観察したことになる。写真9 (a), (b)に露呈した溶接部の例を示す。写真(a)に示すF C Wの2ndビード側には、ルート部を起点として幅1mm以下・高さ2～3mm程度のブローホールが連続して存在しているが、観察した約4000個のブローホールの中で疲労亀裂が生じていたのは3個であった。S A Wの2ndビード側には、F C Wに比べて数は少ない

ものの大きいブローホールも存在しており、約100個のブローホールの内5個のブローホールに疲労亀裂が生じていた。

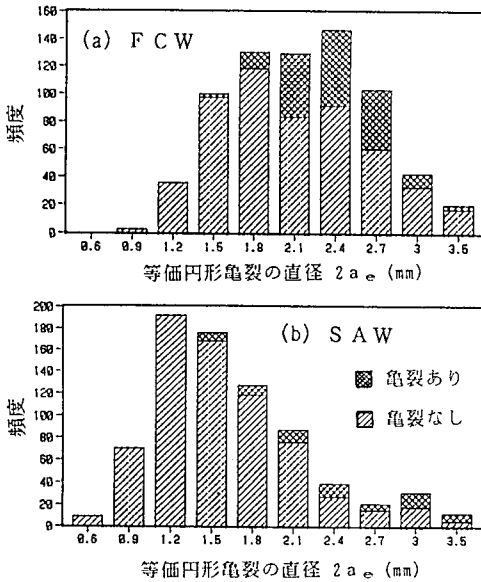
図10 首溶接部のブローホール寸法の頻度分布

自動F C Wで溶接したNo. 1, 2試験体、S A Wで溶接したNo. 3, 4試験体での $2a_e$ の頻度分布を図10(a), (b)に示す。本図では、亀裂の生じたブローホールと亀裂の発生が認められなかったものとを印を変えて示している。S A WとF C Wとでブローホールの発生数はほぼ同じであるが、寸法は若干F C Wの方が大きく、また亀裂の発生したブローホールの割合も高くなっている。F C Wで疲労亀裂の生じたブローホールの割合が高くなっている原因としては、図2の表中に示すように、F C Wで溶接した No. 1, 2 試験体での荷重繰返し数が No. 3, 4 試験体よりも多くなっていることが考えられる。

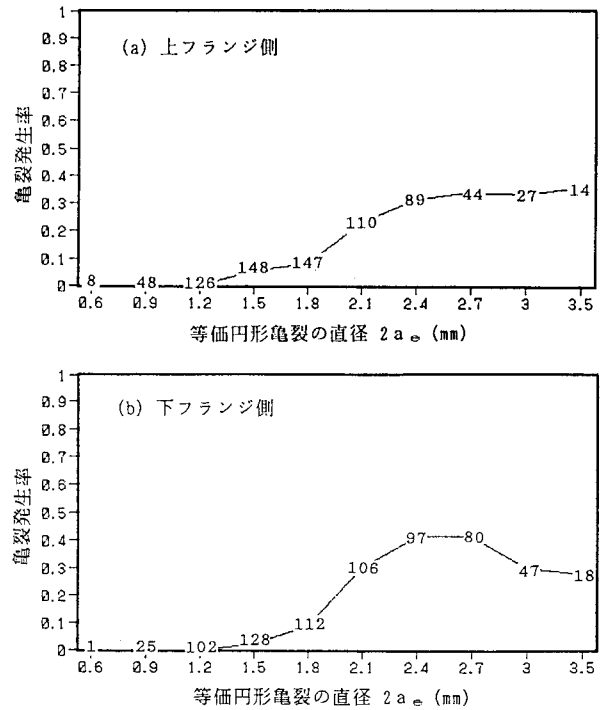
図11 ブローホールからの疲労亀裂発生率

図11(a)に圧縮側溶接部、図11(b)に引張側溶接部のブローホールからの疲労亀裂発生率と $2a_e$ の関係を示す。図中の数値は観察したブローホールの数である。いずれの場合も $2a_e$ が大きくなるにしたがって亀裂発生率が高くなる傾向が認められ、また亀裂発生率の値も圧縮側と引張側ではほぼ同じとなっている。したがって、圧縮を受ける首溶接部においても、引張側溶接部と同様の疲労に対する配慮が必要と考えられる。
