# 施工後10数年経過した橋梁の高力ボルト継手の維持管理に関する諸問題

## VARIOUS PROBLEMS INCURRED TO PREVENTIVE MAINTENANCE FOR STEEL BRIDGE HIGH STRENGTH BOLT JOINT BEING IN SERVICE FOR 10 YEARS SINCE ITS CONSTRUCTION

西岡敬治<sup>1)</sup> 乙黒幸年<sup>1)</sup> 矢幡健<sup>2)</sup> 長沼敏彦<sup>3)</sup> 吉川紀<sup>3)</sup>  
Takaharu NISHIOKA, Yukitoshi OTOGURO, Takeshi YAHATA, Toshihiko NAGANUMA and Osamu YOSHIKAWA

- 1) 阪神高速道路公団(〒541 大阪府中央区久太郎町4-1-3)  
2) (株) 創成コンサルタント(〒540 大阪府中央区和泉町2-1-1)  
3) (財) 阪神高速道路管理技術センター(〒541 大阪府中央区南本町4-5-7)

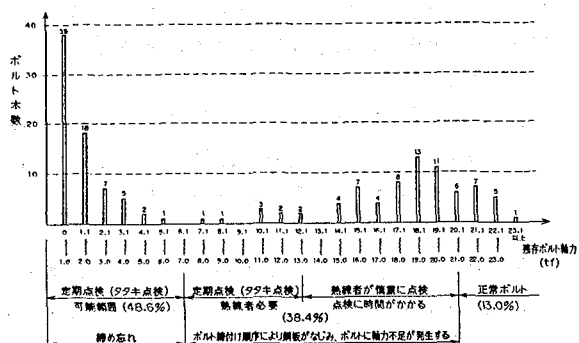
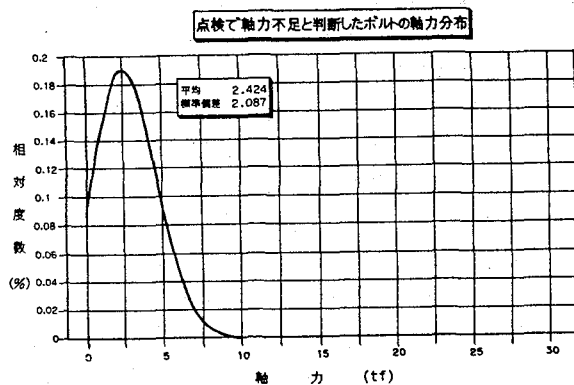
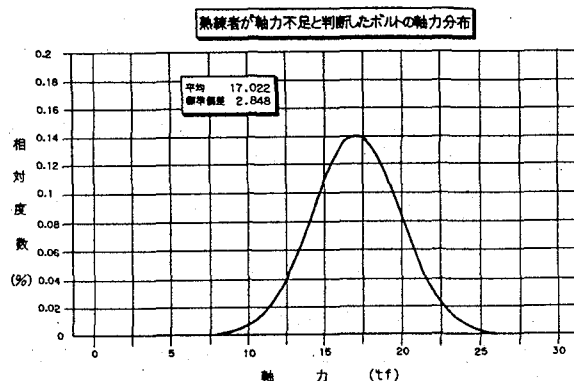
図-1 軸力不足ボルトの残存軸力分布図

軸力不足ボルトの残存軸力とその分布を図-1に示す。

図-1から軸力不足ボルトの残存軸力には大きな山が2箇所ある。1つの山は残存軸力が6.0tf以下、もう1つは7.0tf～19.1tf間にある。前者の原因としては、①ボルトの締め忘れ、②鋼板とボルトとのなじみ、そして③予備締付け不良があげられる。後者の原因としてはボルトの損傷があげられる。今回の調査では①～③が目立っている。

図-1の分布図から残存軸力6.0tf以下の左側の山に含まれる軸力不足ボルトは、たたき点検で容易に検出できる範囲である。しかし、右側の山に含まれる軸力不足ボルト群(7.0tf～19.1tf)は、たたき点検では発見が難しい。熟練した点検者が何回もボルトを注意してたたけば検出が可能であろう、しかし、時間がかかりすぎる。

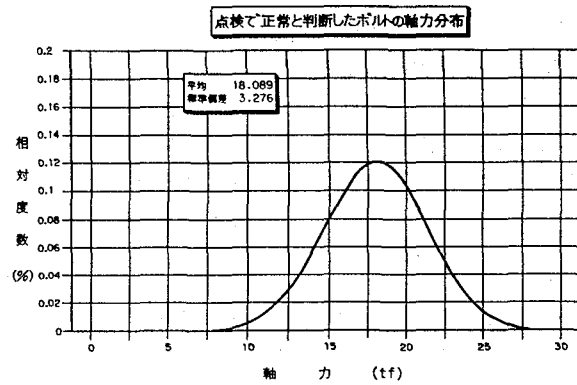
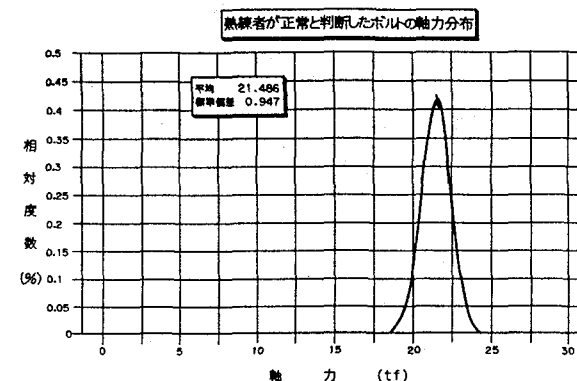
図-2 残存軸力分布図

軸力不足ボルトと判定されたボルトについて下記に示す項目について調査を行った結果が図-2である。

- ①点検で軸力不足を判断したボルトの軸力分布
- ②点検で正常と判断したボルトの軸力分布
- ③熟練者が軸力不足と判断したボルトの軸力分布
- ④熟練者が正常と判断したボルトの軸力分布

軸力不足と判断したボルトの残存軸力の調査法には問題点が多く、精度上に難点がまだまだある。今後さらに検出機器の開発が必要である。

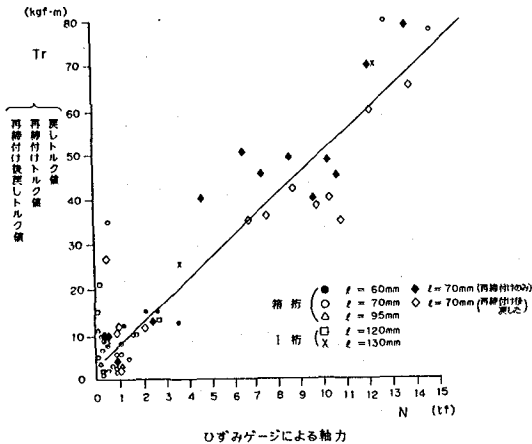
図-3 戻しトルク 再締付けトルク 再締付け後戻しトルク と軸力の関係

図-3に戻しトルクとひずみゲージによる軸力の関係を示す。この図から戻しトルクはボルトの残存軸力の低いボルトにバラツキが見られる。しかし、トルク値はボルト締付け後10数年を経過しているにもかかわらず、比較的安定していた。

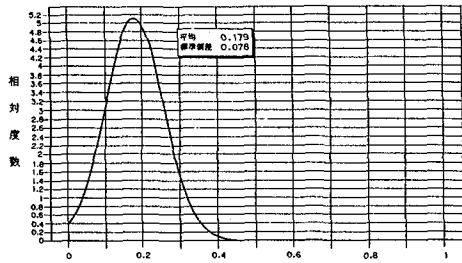
図-4 戻しトルク係数分布図

戻しトルク係数の分布図を表-3と図-4に示す。図-4よりトルク係数は、比較的安定している。戻しトルク係数は最小0.108～最大0.494の範囲にあり、標準偏差

は0.078であった。また、箱桁とI桁を比較した場合は、箱桁のトルク係数がI桁に比べて小さいのは、ボルトの暴露環境は箱桁の方がI桁より良いことを示している。
