## 埋立地および断層地形周辺における地盤変状と地中管路被害特性

DAMAGE CHARACTERISTICS OF BURIED PIPELINES DUE TO PERMANENT GROUND DISPLACEMENTS  
IN RECLAIMED GROUND OR FAULT TOPOGRAPHY

Shiro TAKADA, Tengyan LI, Katsumi FUKUDA and Takashi TANAHASHI

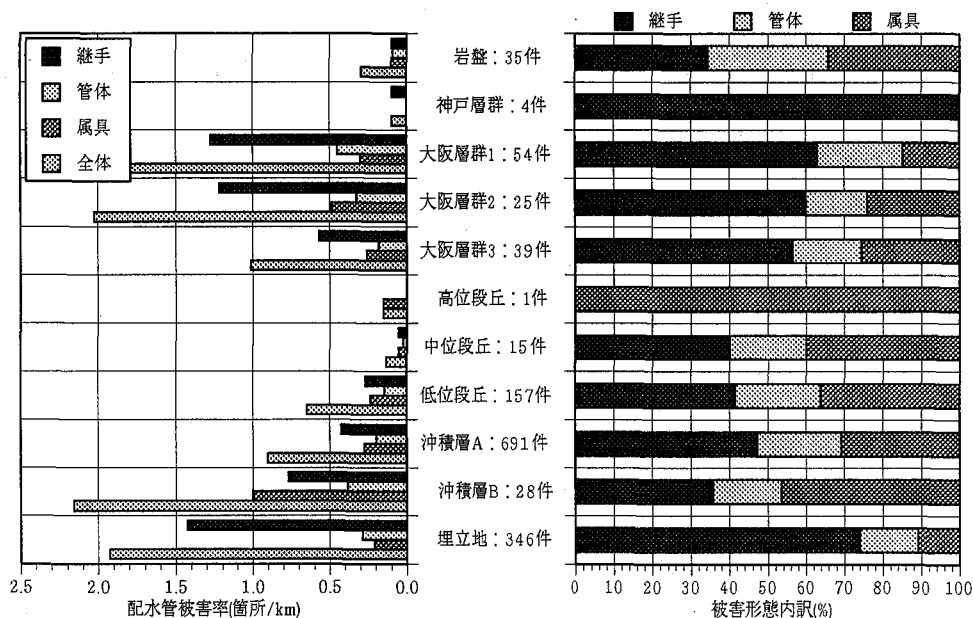
図-1 地質分類と配水管被害率

まず、神戸市における地質分類別の配水管被害率を図-1に、地質分類の概要を表-1に示す。図-1より大阪層群1、大阪層群2、沖積層B、埋立地などにおいて被害率が高いことがわかる。また、沖積層A、大阪層群3、低位段丘においてもやや被害率が高い値を示している。とくに大阪層群1、大阪層群2、埋立地においては継手被害率が他の地質に比べて非常に高いのがわかる。大阪層群1と大阪層群2の被害率を比べると、総被害率と継手被害率はほぼ同じ値を示しているが、大阪層群1において管体被害が高いのに対し、大阪層群2では属具の被害が高くなっている。ここで属具被害とは、空気弁や仕切弁、消火栓などの設備被害を表す。また、大阪層群3においては、大阪層群1、大阪層群2に比べて被害率自体はやや低いもののその内訳は大阪層群2とほぼ同じである。これら的大阪層群は、断層と低位段丘または沖積層のあいだに存在する地質であり、大阪層群1、大阪層群2、大阪層群3のそれぞれの存在する位置は近く、被害の状況も類似するものと思われる。しかし、継手被害率の高いことは大阪層

群各層で類似するが、被害率の内訳は、構成年代の古いものほど管体被害が多く、新しくなるにつれて属具被害が多くなる傾向にあり、構成年代の古い地質における管体被害の増加傾向を伺うことができる。その傾向は大阪層群以外の地質においてもみられ、花崗岩などの工学的には基盤とみなされる岩盤においても、その被害内訳に管体被害の割合が高くみられる。神戸市における配水管の約80%はDIPであり、その被害のほとんどは継手部の被害である。この管の耐震性能は高く約1%のひずみに対しても十分に耐えることが可能である。しかし、継手には耐震性の高い継手を使用しておらず、地震によって生じたひずみに対して、管体自体は耐えることができたが、それによりひずみが継手部に集中する結果となり、継手における被害が非常に多くなったものと考えられる。しかし、岩盤や大阪層群1においては、継手被害と同様に管体被害率も高く、これらの地質において管体自体の許容力を超えるひずみや応力が管に集中した結果、管体被害が高くなったものと考えられる。

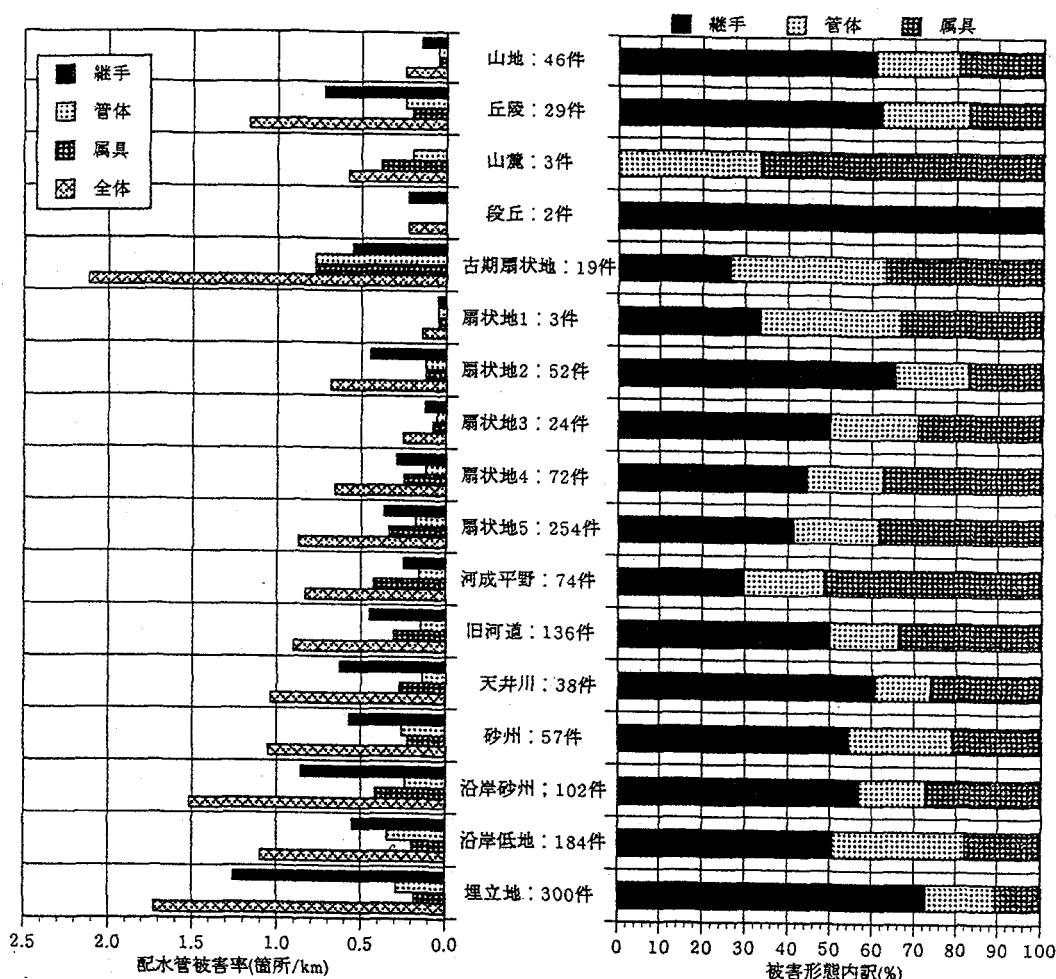
図-2 地形分類別配水管被害率

次に、神戸市の地形分類別の配水管被害率を図-2に示す。図-2より古期扇状地、沿岸砂州、埋立地などにおいて被害率が非常に高いことがわかる。また、丘陵、砂州、天井川、沿岸低地においてもやや被害率が高い。被害内訳をみると、全体的にはやはり継手の被害率が高く、ほとんどの地形分類において50%程度の被害を占めている。扇状地においては、古期扇状地において管体被害率、属具被害率が非常に高く、比較的古い時代に形成された段丘化した扇状地において管体被害の多いことがわかる。また、扇状地2から扇状地5にかけて形成年代が新しくなるにしたがい、継手被害の占める割合が低く、属具被害の占める割合が高くなっている。ここにおいて扇状地2から扇状地5はそれぞれ6~4万年前、3~1.5万年前、1.5~0.6万年前、0.6万年前頃に形成された扇状地である。扇状地2から扇状地5の分布は、山麓部から“震災の帯”の地域へかけて、段丘層から沖積層へと推移して分布している。このことは、扇状地2や扇状地3などの段丘化した扇状地においては継手被害が多く、扇状地4や扇状地5などの沖積地盤へ移行するにしたがい属具被害が多

くなることを示している。また、扇状地2、扇状地3などは傾斜地盤を構成しており、この影響も被害形態の差異に関連するものと思われる。その他沿岸砂州や沿岸低地などの沿岸部においては、継手被害の割合が高くなっている。埋立地においては、その70%以上を継手被害が占めており、埋立地における液状化による継手被害への対策の必要性が知られる。

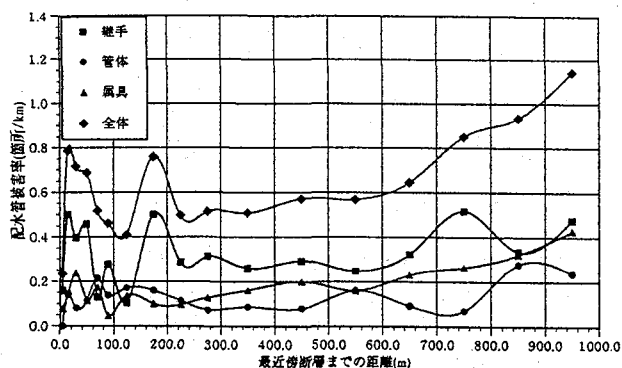
図-4 最近傍断層までの距離と配水管被害率

継手被害は断層直上と断層から200m、700mの地点で被害率が高く、管体被害は断層から200m、550mの地点でピークを生じており、属具被害は断層からの距離が700mの地点において被害率が高くなっている。この地域は会下断層と長田断層が平行して存在する地域であり、両断層間の距離は約700～800mである。これらの被害のうち断層からの距離が200m～300mのものは、その多くが両断層に挟まれる地域において被害を生じているものであり、断層に挟まれた地域において被害が多発していることが知られる。断層に挟まれた地域では、断層周辺に特有な地盤の特色として、傾斜地であること、地質・地形分布が複雑で多種の地盤が混在すること、断層面の影響による地震動の増幅現象の可能性のあることなどから、被害率が高くなるものと考えられる。

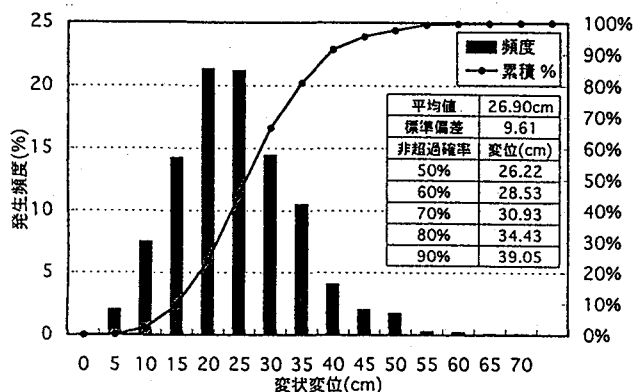
図-5 地盤の変位変位の頻度分布

次に、対象地域における変位変位の頻度分布を図-5に示す。断層地形であるこの地域の地盤変位は約30～40cm程度であったといえる。地盤変位の原因として斜面の状況や地質、地形など様々な要因が考えられる。ここでは傾斜度や地質分類と地盤変位との関係について考察する。まず、傾斜度と地盤変位との関連を図-6に示す。図-6からは傾斜度と地盤変位との相関性はそれほど見受けられなかった。この主な原因として、比較的傾斜が緩やかな地域においても河川部付近などの地形的影響や軟らかい地質などの影響により地盤変位が大きくなったことなどが挙げられる。次に、地質分類別平均地盤変位との関

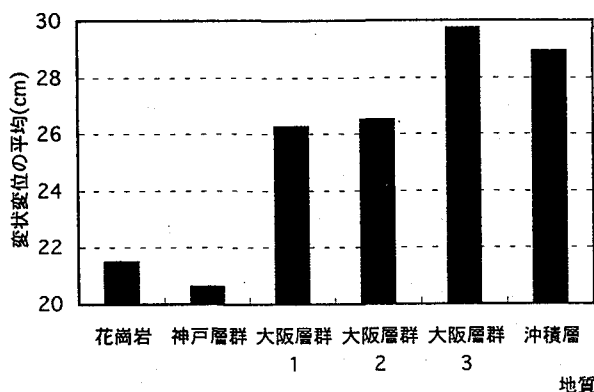
図-7 地質分類別平均地盤変位との関連

連を図-7に示す。図から花崗岩や神戸層群などの堅固な地盤と大阪層群や沖積層などの地盤とは、明らかに地盤変状の大きさに違いがあることがわかる。さらに、傾斜度と配水管被害率の関連を図-8に示す。図より、傾斜度が高くなるにしたがって配水管被害率が増加している傾向にあることがわかる。とくに傾斜度が5%以上の地域においては5%未満の地域と比較して、配水管被害率が顕著に高くなっていることが知られた。

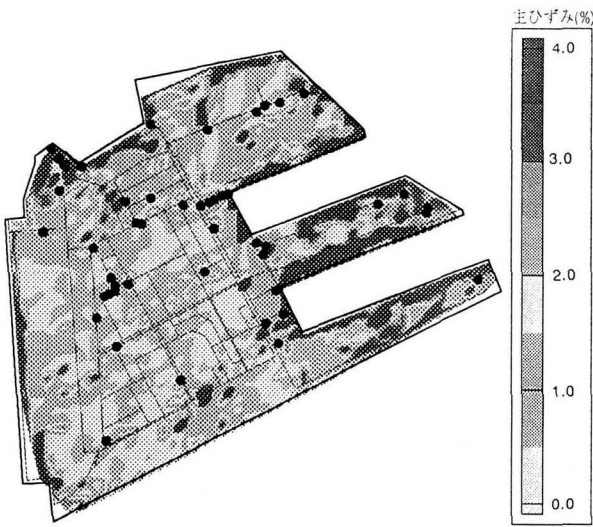
図-9 推定した地盤の主ひずみと配水管被害位置  
(ポートアイランド)

てはほとんどがDIPの被害であり、被害モードはA型もしくはK型継手の抜けによる被害がほぼ8割を占めている。ポートアイランドにおける推定した地盤の主ひずみと配水管被害位置を重ねたものを図-9に示す。図-9より、本地震によりポートアイランドでは岸壁を中心としてほぼ全域にわたり0.5%以上のひずみを生じていることがわかる。とくに岸壁においてはその崩壊の影響も含めて大きな地盤ひずみの発生がみられる。また、島内部の居住地域においては岸壁付近のような崩壊に伴う大きなひずみはみられないものの、全域において0.5%程度のひずみが発生し、大きなところでは3%程度のひずみも生じていることが知られた。これらは、ポートアイランドの全域で噴砂が確認されていることから、明らかに液状化によ

る影響であると考えられ、島内部においても大規模な液状化により、部分的に大きなひずみが発生していることがわかる。また、上水道配水管被害との関連をみると、配水管被害は岸壁付近には集中して生じていないことがわかる。これは、岸壁が一様に海側に向けて崩壊したことにより、その周辺では岸壁と垂直な方向に地盤の流動が生じたため、岸壁に沿って平行に配管されている配水管の軸方向へのひずみの発生がなかったからである。また島内部における配水管の被害位置をみると、主ひずみの分布が周辺よりも高いところで被害が発生していることがわかる。とくに居住地域においては、主ひずみが1%~2%のところで被害が多発しており、配水管被害が大規模な液状化に伴う地盤の流動によりひずみの集中した場所において発生することが示された。

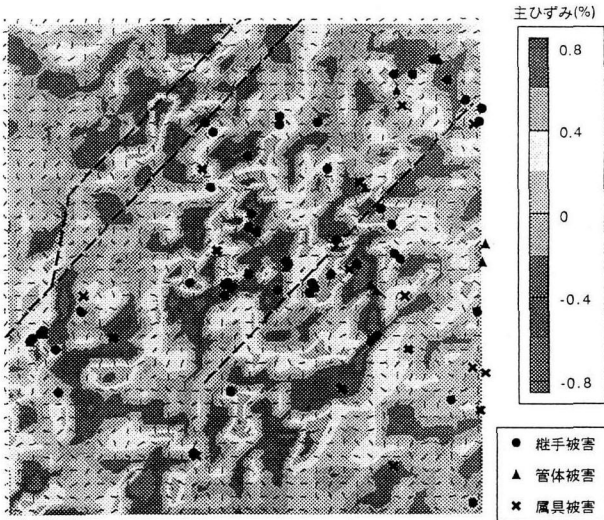
図-10 地盤の主ひずみ分布と配水管被害位置  
(会下山断層付近)

一方、会下山断層付近における地盤の主ひずみと配水管被害位置を図-10に示す。配水管被害位置の分布は長田断層と会下山断層に挟まれた地域および会下山断層の南側において非常に多く分布しているのがわかる。地盤の主ひずみが大きな地域もまた、これらの断層周辺部において顕著に見られ、地盤の主ひずみが他の地域に比べて大きな地域において配水管被害が顕著であるのがわかる。さらに、図-9と図-10を比べてもわかるようにポートアイランドでは地盤の液状化に伴う側方流動によって護岸周辺が海側に変位することによって島内の主ひずみはほとんどすべての地域におい主ひずみは引張側であるが、会下山断層周辺地域においては地表面の傾斜の影響や地質の不均一さなどの影響により、圧縮側・引張側の両方の主ひずみが分布している。また、両地域における主ひずみは、大きな差があり、ポートアイランドでは大きいところで主ひずみが3%以上であるのに対し、会下山断層周辺においてはせいぜい1%程度と、全体的な主ひずみの分布においてはポートアイランドの方が大きい。これは液状化による側方流動などにより最大数メートルの地盤変位を生じたためと考えられる。

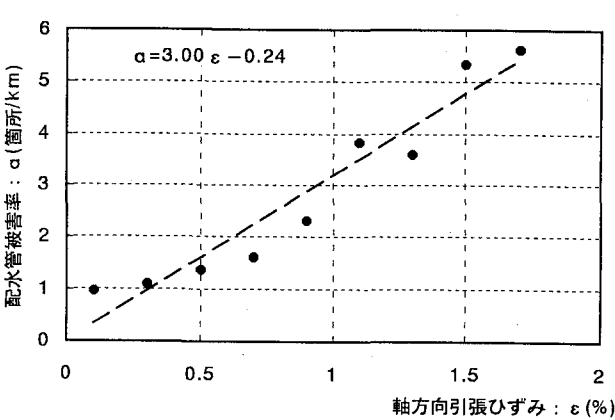
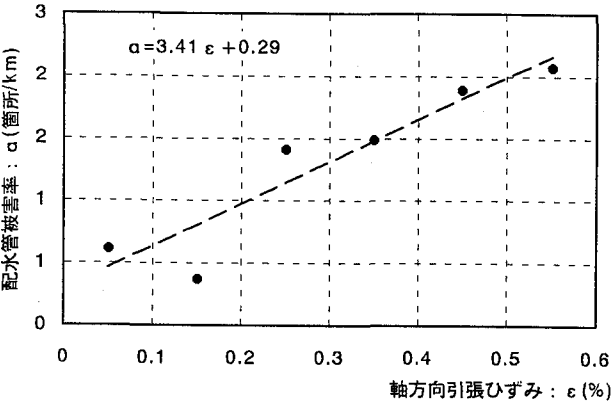
次に、ポートアイランドにおける管軸方向引張ひずみと配水管被害率との関係を図-11に、会下山地域における管軸方向引張ひずみと配水管被害率の関係を図-12に示す。ポートアイランドと会下山断層周辺とでは埋設されている配水管路の管種や継手などが違うため一概には言えないが、両者ともに概ね正の相関があることは、図から読みとることができる。ポートアイランドにおいては液状化に伴う側方流動や不等沈下によって生じた地盤ひずみであり、会下山においては断層地形による傾斜や地質の不均質あるいは断層運動によって生じた地盤ひずみである。しかし、同程度の地盤ひずみに対しては同程度の管路被害率となっていることは注目に値する。両者におけるデータを統合して、管路に沿う地盤引張ひずみ( $\varepsilon$ )と管路被害率( $\alpha$ )の関係を求めると $\alpha=2.66\varepsilon+0.24$ となる。ただし、被害モードについては継手被害および管体被害を考慮した。

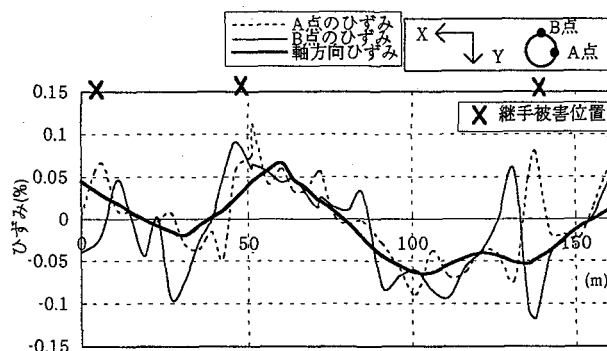
図-15 管路ひずみ分布図（溶接鋼管・継手なし）

まず、case1の溶接鋼管の継手部なしにおける解析結果について図-15示す。図の×印は管軸方向に沿った配水管の実際の継手被害位置をプロットしたものであるが、管路のひずみがその他の地域より顕著に大きくなっている位置と配水管継手被害位置と概ね一致していると思われる。しかしながら、解析における管路の最大ひずみは0.12%であり、case1に用いた溶接鋼管の許容ひずみ0.77%を大幅に下回っており、今回解析に使用したφ200の溶接鋼管では既存の活断層付近の地盤ひずみ程度においては破壊を生じないものと推定される。

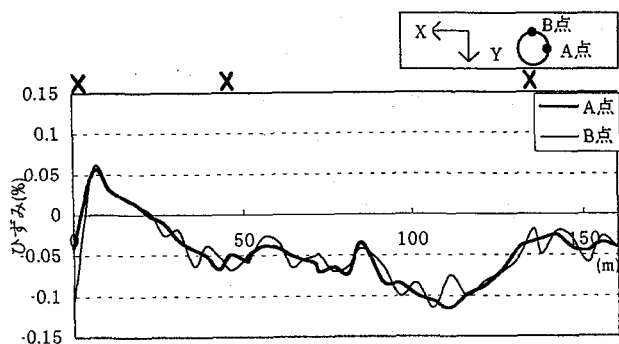
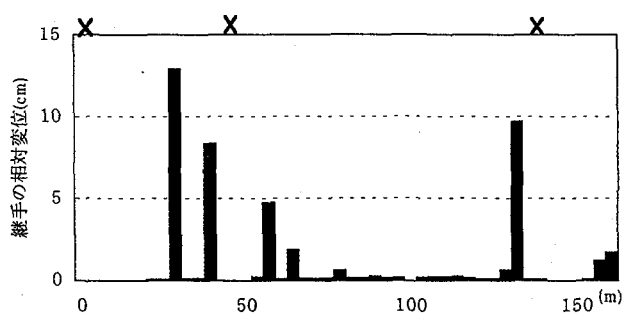
次に、case2（ねじ鋼管のねじ継手）における管路のひずみ分布図を図-16に継手相対変位量を図-17に示す。結果より管体自体のひずみは大きくないものの、被害のあった箇所において継手の抜けの変位が非常に大きくなる傾向にあるのがわかる。実験によるデータからも、ねじ接

合部自身は2mm程度で抜けや破断が生じ、接合部の引張荷重強さが管体強度に比べて非常に小さく、地盤の変位量が多い場合には管体より先に継手部分に被害が生じると考えられる。実際に解析結果の継手伸縮量が多いところにおいて今回の配水管継手被害があったことからこのことは明らかである。

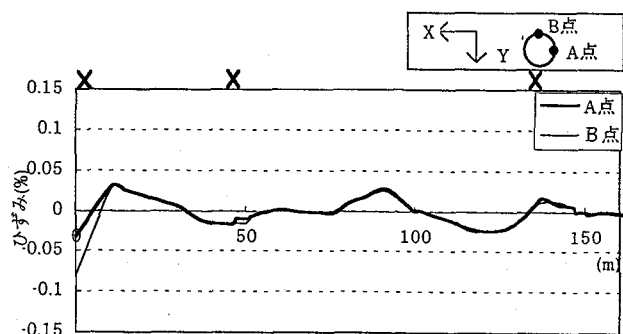
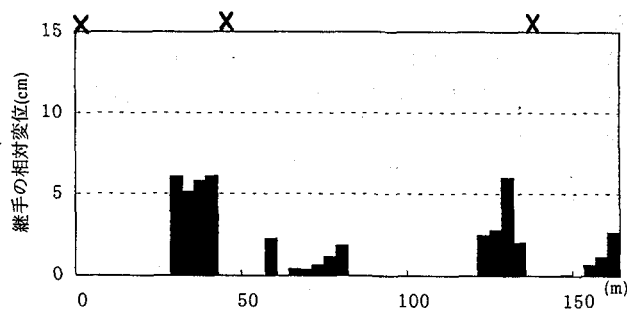
さらに、case3のSⅡ形継手を使用した場合における管路のひずみ分布図を図-18に継手相対変位量を図-19に示す。case2のねじ継手を使用した場合の継手伸縮量と比較すると継手部分の相対変位が一部分に集中せず分散することによって継手の最大変位量が6cm程度に低減された。今回用いたSⅡ形耐震継手の許容拔出し量は6cmであり、地盤変状が局所的に不均一な断層地形に対しては、耐震継手を使用することにより管路被害の軽減となりうることが解析結果からも知られた。

⑥地盤変状が局所的に不均一な断層地形に対しては、他の継手より地盤変状に追従できる耐震継手を使用することにより管路被害の軽減となりうることが解析結果からも明らかとなった。
