## 簡易補修後鋼製ラーメン橋脚の耐震性能に関する実験的研究

Experimental study on seismic resistance capacity of simply retrofitted rigid frame steel bridge pier

鈴木 森晶\*, 青木 徹彦\*\*, 野村 和弘\*\*\*  
Moriaki SUZUKI, Tetsuhiko AOKI and Kazuhiro NOMURA

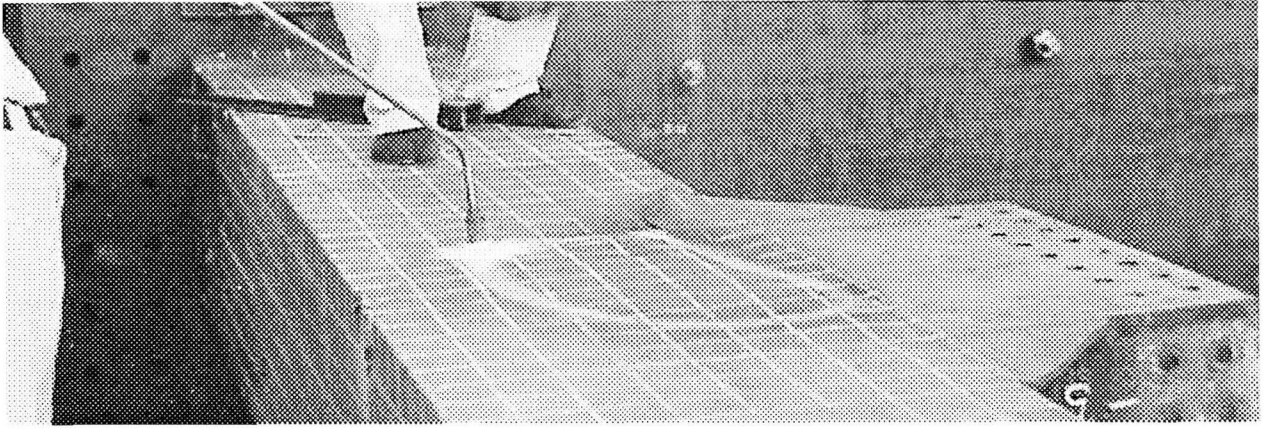
(a) 加熱整形（中間はり付近）

前回の試験で中間はりが設置してあった場所付近では、局部的に高さ数mm程度の座屈変形が発生し、僅かな割れも見られた。この部分も隅角部と同様、加熱整形後、鋼板溶接した。中間はりを取り除いた1層ラーメンでは、柱の中間はり取り付け部分は水平荷重によるモーメントがほぼ0となるためであり、今回の実験では問題とならない箇所である。

- ② 上記以外の目視により容易に局部座屈確認できる箇所は加熱整形を行った。実際の補修では加熱整形を行った部位は、補剛材にも若干の座屈が生じていると判断されたため後述する鋼板溶接を行った。
- ③ 加熱整形とは図－ 4(a)に示すように、ガスバーナで座屈部分を加熱し、ジャッキやハンマーを使用し膨らんだ座屈形状を元の状態に戻す作業のことを言う。今回は座屈が発生した全ての部位に対して加熱整形を施した。
- ④ 鋼板を溶接するか否かは局部座屈の進展程度および加熱整形の際に、母材をどの程度傷めたかによって強度低下が予想されると判断できる部分に施した。また、鋼板は母材と同一材質、同一板厚のものを外側から当て、外周をすみ肉溶接した(図－ 4(b)参照)。
- ⑤ 切開とは局部座屈によるフランジおよびウェブの変形が著しいものについて、加熱整形だけでは座屈形状を修正しきれない場合に、図－ 4(c)に示すようにフランジ面を一字または十字に切開し、ガス加熱の後ジャッキやハンマーを使用し、押し込む方法である(図－ 5参照)。
- ⑥ 角補強は、母材およびフランジとウェブの角溶接部分に亀裂などが見られた場合に行った。これは鋼板を外側から溶接するだけでは、十分な角部分の強度が得られないと判断される場合に行った。
- ⑦ コンクリートを充填するか否かは補修後の実験において損傷部位に大きな曲げモーメント等が作用する可能性の有無を判断基準とした。今回の補修ではラーメン橋脚基部がその部位に相当する。
- ⑧ 補修に際してかかった所要時間は2人で8時間程度であった。

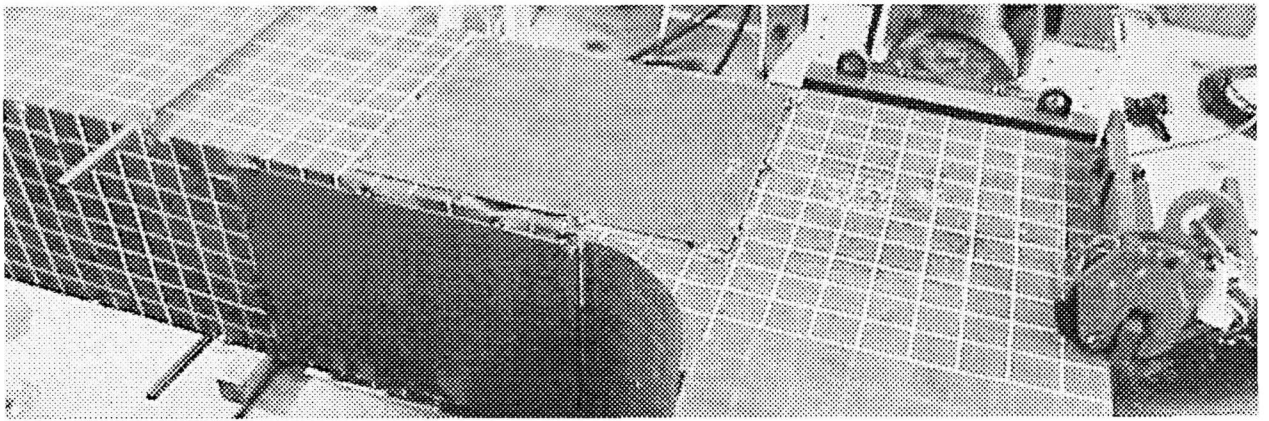
(b) 鋼板溶接（隅角部付近）

隅角部付近の斜線部は、幅10cm程度の局部座屈変形が見られた。加熱整形後、鋼板を当て、4周をすみ肉溶接している。

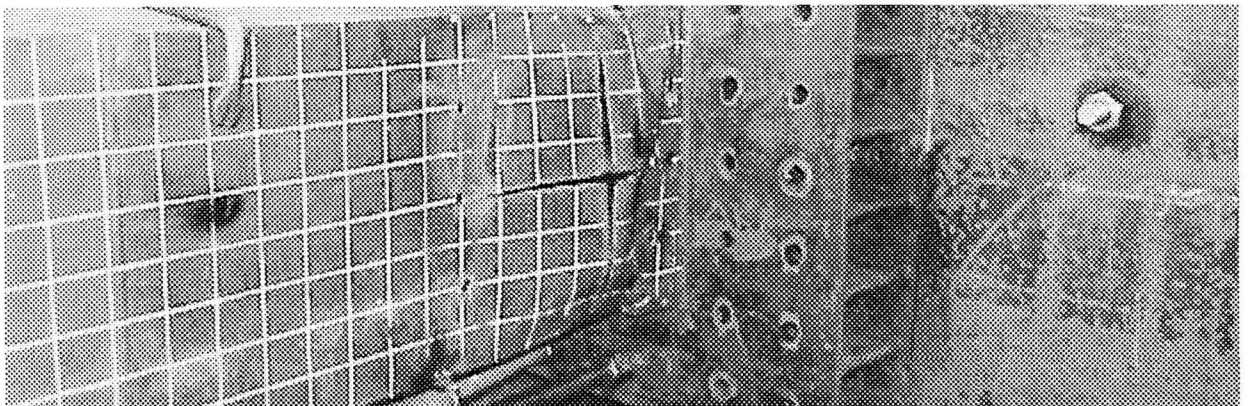
(d) 座屈部分の切開（ラーメン橋脚基部付近）

中間はりを付した2回目の実験では、 $7\delta y$  までの繰返し載荷実験を行って実験を終了した。損傷が最も激しかったところは、左側の柱の基部外側フランジで、フランジ全体が外側に全体座屈変形を生じており、変形量はフランジ幅のおおよそ1/10程度(60~70mm)に達していた。その他の箇所は柱の上、下部で目立った局部座屈が見られ、中間はり取り付け部付近の柱中央部にもわずかな局部座屈変形が観察された。また柱基部のフランジ下端には大きな亀裂が見られた。このレベルの損傷は実構造物では極大地震によるものであり、重大な損傷レベルといえる。

橋脚基部は、前回の実験（文献7）参照）で破壊損傷が最も大きくなっていた部分であり、左柱の外側フランジ板を十文字にガスカット後、ジャッキを用いて押し込んだ。鋼板は、ダイヤフラム間を1パネルとすると、フランジ側で基部から2パネル分、ウェブ側で1パネル分の長さとし、基部のアンカプレートとはすべて完全溶け込み溶接接合し、柱部にはすみ肉溶接した。鋼板の最後の1枚（ウェブパネル）を溶接する前に、基部から1パネル分の区間にコンクリートを充填した。コンクリートの圧縮強度は  $225 \text{ kgf/cm}^2$  ( $22.1 \text{ MPa}$ ) である。さらに4隅に角補強として山形鋼 ( $6 \times 65 \times 65 \text{ mm}$ ) を1パネル分の長さ溶接した。

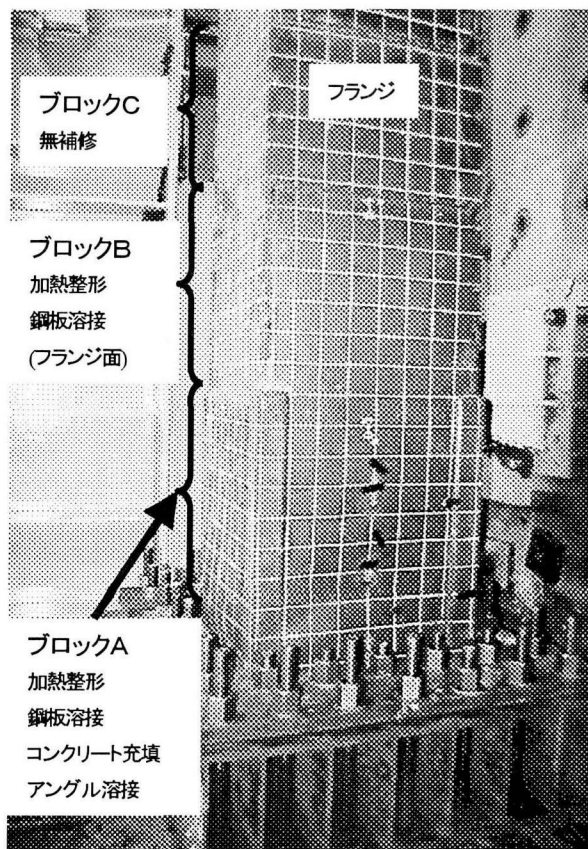
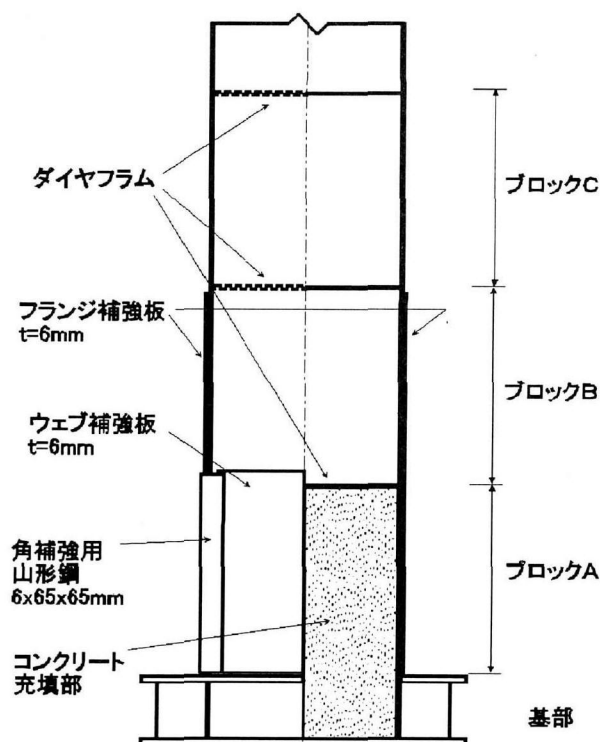
図-6 ラーメン橋脚基部補修事例

今回の簡易補修によって荷重-履歴曲線およびエネルギー吸収量において補修後試験体で優れた結果が得られたが、この要因は次のとおりである。補修方法が、図-6に示すモーメントの最も大きい柱基部ブロックAが補強鋼板溶接、コンクリート充填および山形鋼溶接、第2ブロックBがあまり損傷のないもとの鋼板に補強鋼板溶接、第3ブロックCはもとの無損傷部材となっており、作用モーメントに対して断面の抵抗モーメントが均等に配置され、モーメント勾配に応じたバランスのよい変断面構造が形成されたためであると考えられる。

補強後の様子を図-6(a), (b)に示す。写真からもわかるように、補修後の仕上がりは大変きれいで、仮復旧とはいえ、景観上は長期の使用状態に十分耐えられるものである。

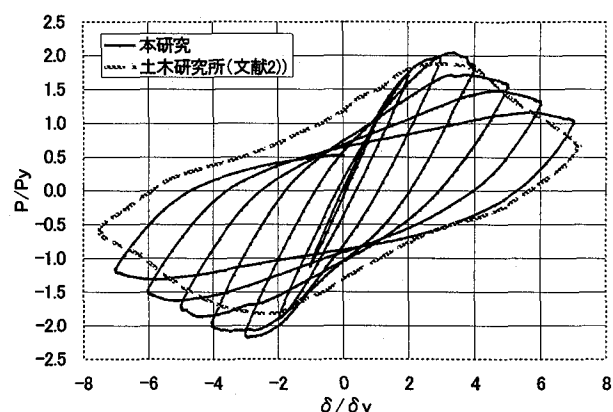
(b) 本研究の荷重-変位関係

ラーメン橋脚頂部の水平荷重-水平変位履歴曲線を図-9(a), (b)に示す。図中 $P_y$ は降伏水平荷重である。同図(a)は文献2)によるものとのラーメン試験体によるもので、同図(b)は今回の実験結果である。図中破線で示した曲線は図-9(a)の履歴曲線の包絡線である。今回の試験体の最大強度は引き側が押し側より約4%大きく、また文献2)のものとの試験体に対して平均16%高い値を示した。

図-9(a), (b)の両実験結果の比較より、簡易補修後の今回の試験体は、最大荷重後の伸び能力が旧試験体より若干大きく、極めて大きな損傷を受けた構造には予想以上の好成績を示した。しかしながら、荷重反転後の荷重上昇は逆に旧試験体より低下し、包絡線には中央部で若干のくびれが現れている。

原因としては、補修の際に内部にコンクリートを充填したことにより、鉄筋コンクリートと同様の挙動を示したと考えられる。また、一旦鋼材が降伏し、局部座屈等が発生すると、引張および圧縮に対する抵抗力は大幅に減少するが、復元力履歴などから新品時の30%~50%の残存耐力があると仮定した。そして、これに鋼板を溶接して損傷部分を補修する事により、ほぼ100%に回復すると仮定した。ただし、これは最高荷重が発生するまでの仮定で、それ以後はバウシinger効果などの影響などにより、耐力の低下が促進されたと考えられる。

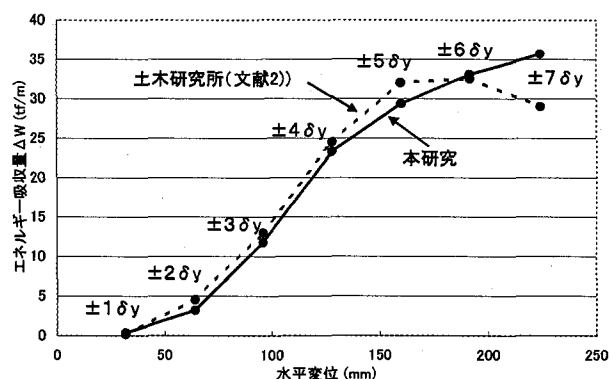
図-10 各サイクルにおけるエネルギー吸収量

各サイクル毎のエネルギー吸収量を図-10に示す。図中の破線は前と同様、旧試験体の結果である。旧試験体では、 $5 \sim 6 \delta y$ 以降の荷重低下が急であったために、エネルギー吸収量の増加が頭打ちから低下しているのに対し、実線で示す補修後試験体では、エネルギー吸収量が $6 \delta y$ 以降もさらに増加している。 $5 \delta y$ で今回の実験の荷重が低下しているのは、図-9(b)における履歴曲線の腰の部分でくびれが見られるためである。

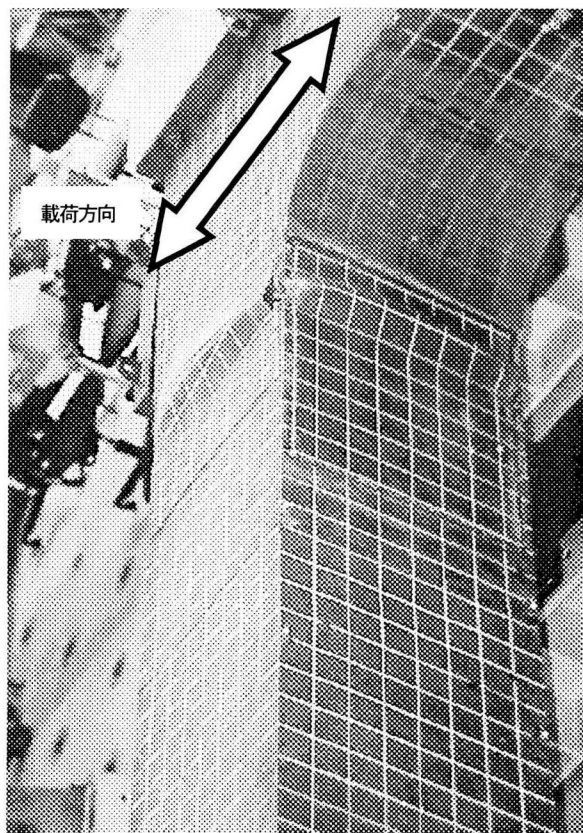
(a) 隅角部付近の座屈

載荷試験後の破損状況を図-11に示す。外側から観察される局部座屈の発生は、柱上部（隅角部直下）および柱下部のモーメント最大位置で集中的に生じることなく、わずかな局部座屈変形が柱上部および図-6の柱部の3つのブロックすべてにわたってほぼ均等に発生していた。

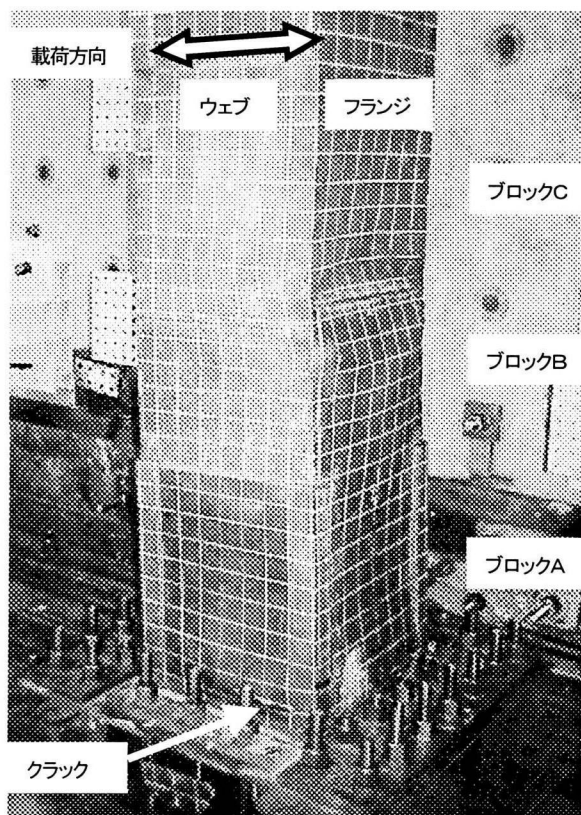
(b) 橋脚基部付近の座屈

- (5) 簡易補修試験体を $7\delta y$ まで繰り返し載荷試験した後の破損状況は、もとの試験体に見られるような柱上、下部で集中的な局部座屈が現れることはなく、柱上部および基部から3パネル分がほぼ一様に軽微に局部座屈変形していた。また最下部の溶接補強鋼板に割れが生じていた。
- (6) 今回のような簡易補修によっても、もとの試験体と同等またはそれ以上の耐震性能が得られた理由は、柱基部から上部にかけてのモーメント勾配に応じて、パネル間毎に段階的な強度を持つバランスのとれた補強がなされたことによると思われる。これにより塑性変形が部材の長い区間で分担され、構造全体のエネルギーが吸収された。補強鋼板には母材と同程度の厚さを用いればよく、また外リブは不要と思われる。
