## 上路式鋼2ヒンジアーチ橋の補強とその効果

Strengthening of Deck-type Two-hinged Rib Arch Bridge and verifying its Effectiveness

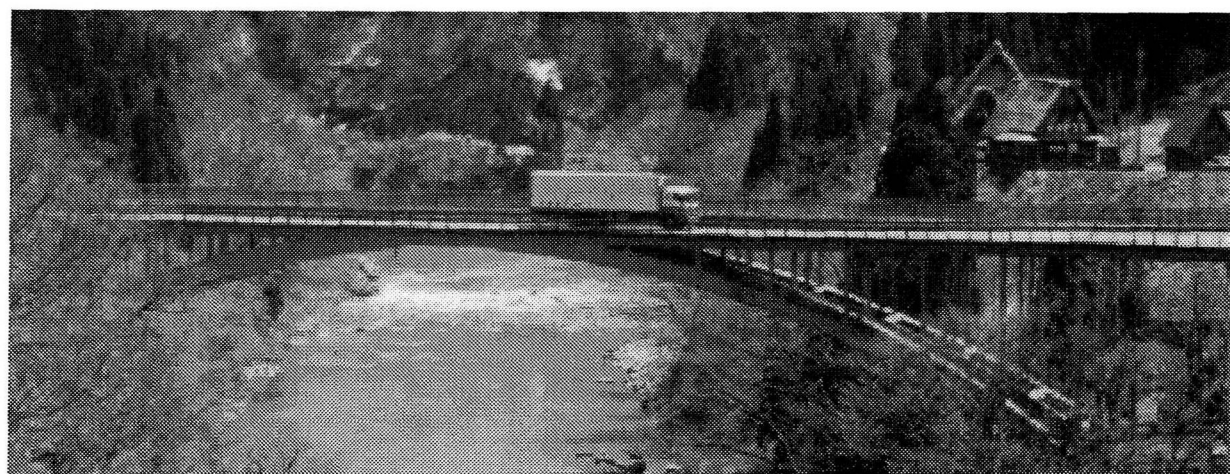
写真-1 対象橋梁

対象橋梁は、図－1、写真－1および表－1に示す昭和38年竣工の橋長106.5m、アーチ支間85mの上路式鋼2ヒンジアーチ橋である。アーチリブは扁平な単箱断面で、I断面の補剛げたとアーチクラウン部の20m区間で一体構造となっている。本橋の設計は、昭和39年道示を先取りで適用している。

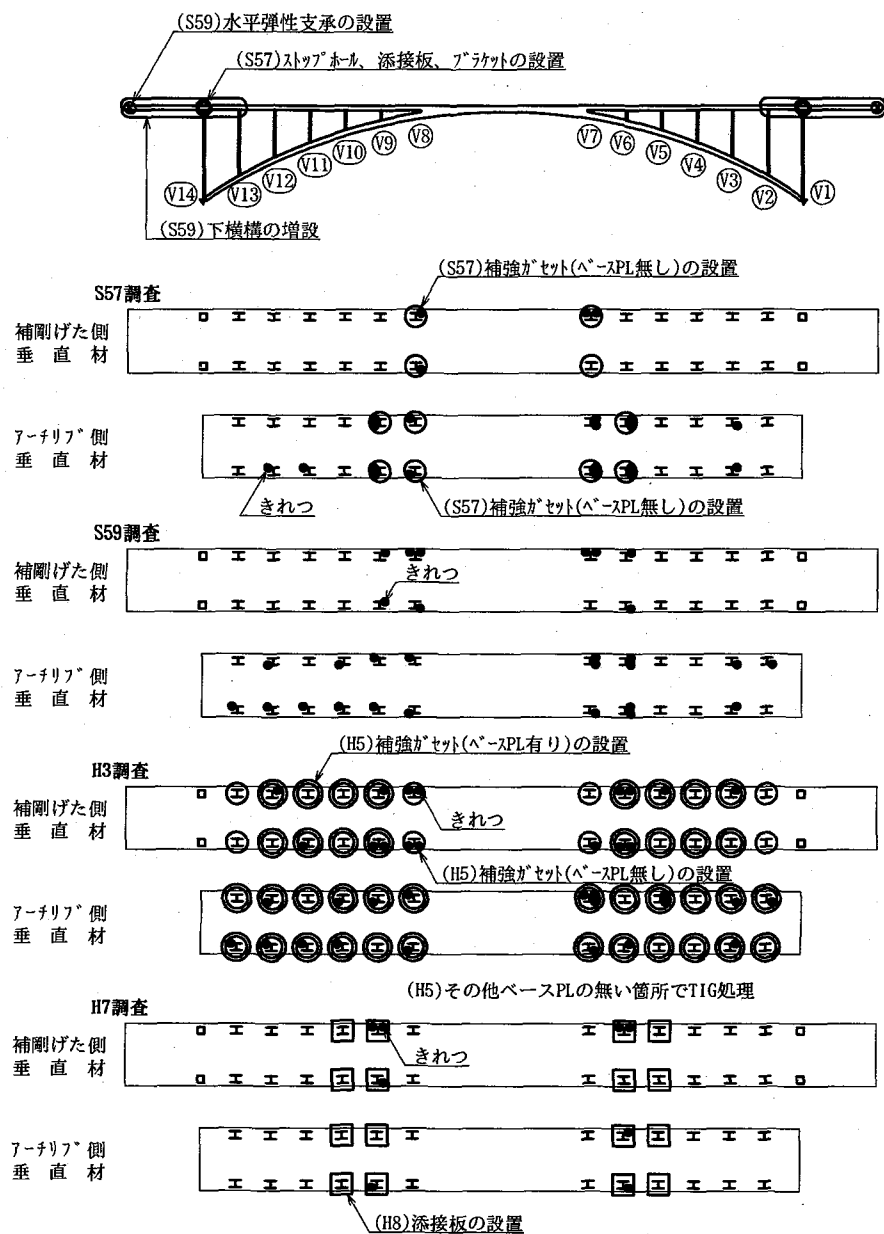
(a) 損傷、補修・補強箇所

昭和57年に発見されたきれつに対する応急処置として、図－2(b)に示すように補剛げたでは端垂直材の両側に仮支点となる鋼製ブラケットを設置し、きれつの先端にストップホールを設けるなどの応急処置を施している。また、中間垂直材取付けガセットに対しては、応力集中を緩和する補強ガセットが、短い垂直材を中心に11箇所設置されている(図－2(a)(d)参照)。

平成 7 年の調査では、新たに図-2 に示されるようなきれつが発見され、平成 8 年に添接板により補修が行われている。

これに対して、補剛げたウェブでは添接板によるきれつの補修と面外変形を抑制するための下横構の増設、補剛げたの橋軸方向変位を拘束するためのゴム支承と粘性せん断型ストッパーからなる水平弾性支承の設置の補強工事が昭和 59 年に実施された。なお、垂直材取付けガセットのきれつに対しては、応力集中部では圧縮域の応力度が支配的であることと、きれつの発生による残留応力の解放が期待できることから、補修は見送られている。

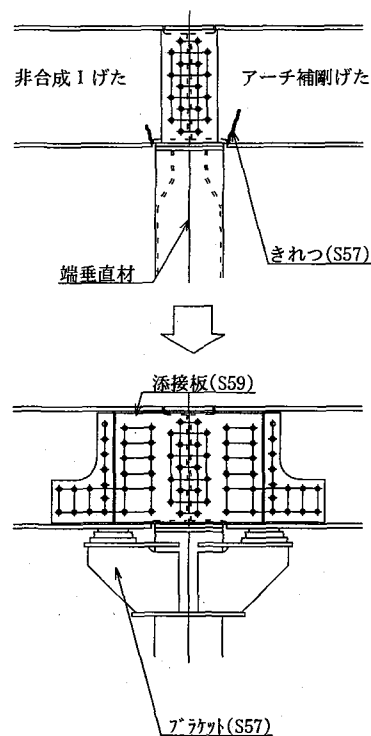
(b) 補剛げたの損傷、補修構造

- ① 端垂直材上補剛げたウェブでは、フランジの切り欠きにより曲げ抵抗が著しく小さくなった断面にウェブの添接による拘束モーメントが作用した上に、切欠き凹部コーナーの応力集中が重ね合わされ、また活荷重の移動に伴うウェブの面外変形による二次応力が発生した。
- ② 設計計算では垂直材とアーチリブあるいは補剛げたとの結合条件をピン結合としているのに対し、実際には曲げ伝達能力を有することにより二次応力が発生した。
- ③ アーチリブと補剛げたの橋軸方向の相対変位が大きく、動的増幅率が道示による増幅率（1+衝撃係数）を上回る場合がある。

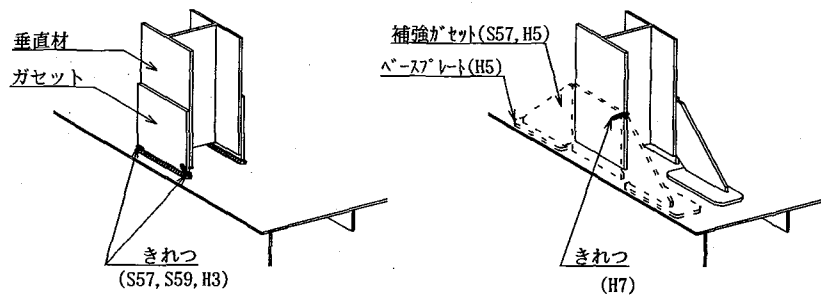
(d) 垂直材の損傷、補修構造

平成 3 年に行われた調査では、端垂直材上補剛げたでのきれつの進展はないが、中間垂直材取付けガセットでのきれつが進展していることが確認されている。前回の調査で確認されたきれつが、部材長の短い垂直材で最大 65mm に進展しているものがあることや、昭和 57 年に応急対策として設置した補強ガセットに新たにきれつが生じていることが報告されている<sup>4)</sup>。この中間垂直材のきれつに対しては、アーチリブや補剛げたとの結合部をピン結合構造に改良する案やガセットの設置による補強案などの構造ディテールの改良、アーチ面に斜材を設置したスパンドレルブレースドアーチ構造化案や主塔を設置しアーチリブをケーブルで吊る斜張ケーブル案などの全体構造の改良などの対策検討を行い、その結果 TIG 処理による溶接補

修とベースプレート付き補強ガセット設置の補強案を採用している。このベースプレートは、補強ガセットの溶接止端部に発生したきれつがアーチリブや補剛げたに進展しないように配慮されたものである。

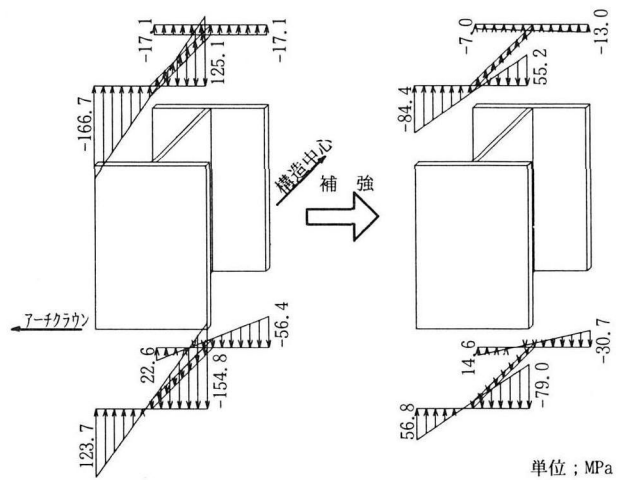
図-6 垂直材V6の応力度(計測値)

垂直材本体である計測点①~⑨では、100MPaを超えるような大きな応力度は、40~60%までに減少している。その他の箇所でも減少傾向にあり、補強の効果は確認できる。その応力度の分布形状では、図-6に示すように垂直材の2枚のフランジでは大きく違っており、外側のフランジでは正負反転するような応力勾配を持ち、縁端で大きな数値を示している。それとは対照的に、内側のフランジの上端では応力度の勾配はほとんどなく、その値も小さなものとなっている。これは、アーチ面内の曲げモーメントのほとんどを外側のフランジが負担し、内側のフランジは軸力しか負担していないことを示している。構造的にも横げたと補剛げたの継ぎ手は、上フランジとウェブはボルトで連結されているが、下フランジは連結されていないため、横げたの端部での曲げモーメントの伝達は不完全なものとなっている。

本橋での垂直材とアーチリブ、補剛げたとの取付け部の構造を、図-11に示す。垂直材の外側のフランジは、補剛げたやアーチリブのウェブの位置とほぼ一致しているが、内側のフランジはアーチリブや補剛げたの力が伝達されるような構造にはなっていない。上端の補剛げた部では平成5年の補強の際にリブが設置されているが、これは補剛げたの曲げモーメントを伝達できるような構造とはなっていない。このため、図-6に示すように、外側に応力度が偏り、大きな値となって損傷が生じていると考えられる。下端のアーチリブ部では、垂直材の内側フランジの力をアーチリブのフランジの板曲げにより伝達する構造となっている。これにより、図-8(b)に示されるように、垂直材下端のアーチリブフランジが板厚方向に変形し、その結果、高

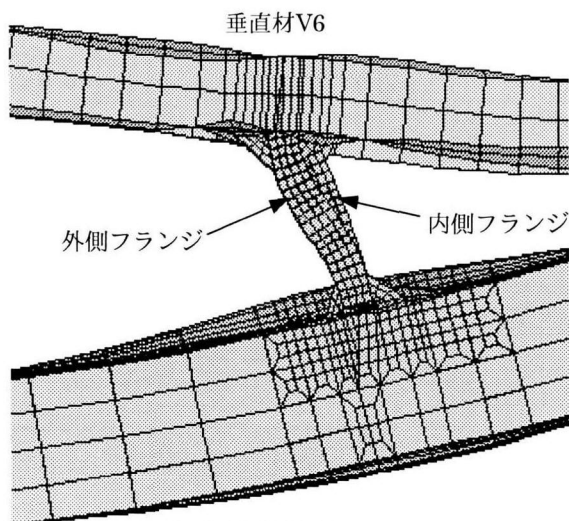
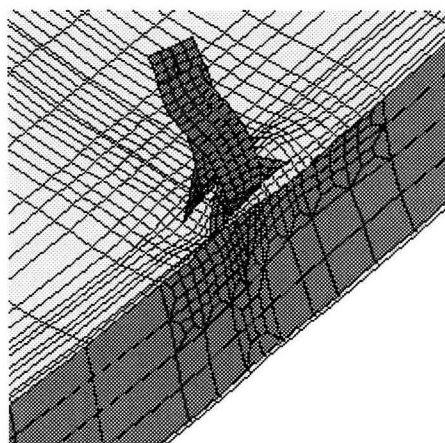
図-8 垂直材の変形 (倍率; 300倍)

補強前の垂直材 V6 の変形図を図-8 に示す。これより、アーチリブと補剛げたの橋軸方向の変位差によって、垂直材が変形していることが確認できる。特に垂直材の外側フランジにその影響が顕著に表れている。しかし、内側のフ

ランジではその影響が小さく、上端ほど変形が小さくなっている。また、アーチリブの上フランジが垂直材によって、板厚方向に変形していることが確認できる。上方のアーチクラウン側は上に引っ張り上げられるように凸状に、下方の支点側は凹状に変形している。

上路式アーチ橋の垂直材の損傷原因は、その多くが設計仮定と実構造との差異による二次応力が要因であることが報告されている。本橋でも図-8に示されるように、設計では考えられていなかった垂直材のアーチリブと補剛げた間の橋軸方向変位差によって変形が生じている。この二次的な曲げは部材長の短いものほど大きく、本橋でも垂直材V7、V6から損傷していることと一致している。

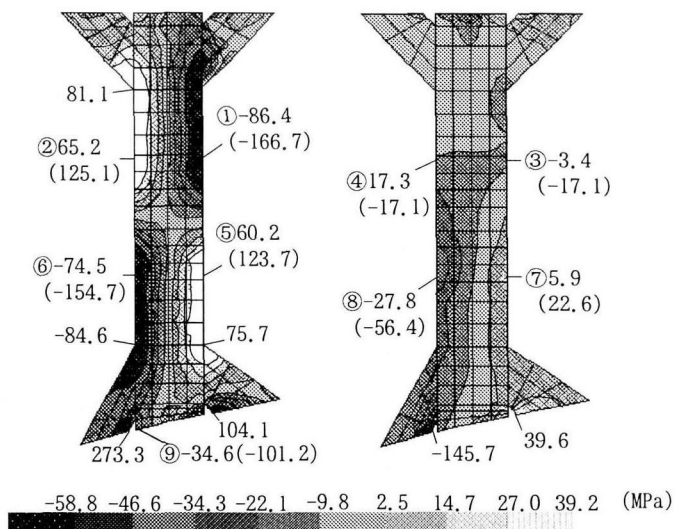
図-9 垂直材V6の応力度 (解析値)

载荷位置 L9 (V6 と V7 の 1/2 点) での垂直材 V6 の補強前応力度を、図-9 に示す。図-6 の計測値と同じように、2 枚のフランジで大きく違う分布形状となっている。外側フランジでは、左右で応力度の符号が反転するような、曲げモーメントの影響を受けた分布となっているが、内側では上半分で応力レベルが水平となる、曲げモーメントの影響のほとんどない分布となっている。今回の計測点は以前に行われた資料を参考に比較的応力度の高い箇所を選定しているが、その箇所以外にも、補強ガセットの鈍角の部分や垂直材と補強ガセットの境界部で高い応力度が生じていることが確認できる。

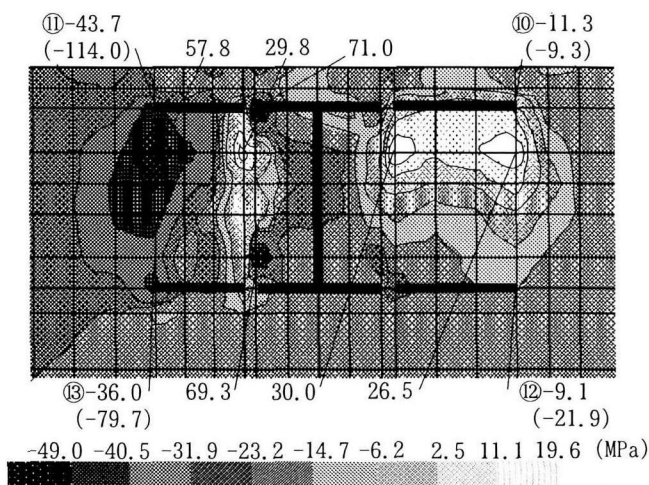
図-10 アーチリブ上フランジの応力度 (解析値)

アーチリブフランジ上面の応力度を図-10に示す。図-8に示される板曲げにより、局部的にダイアフラム上や補強ブラケット間で応力集中が生じている。

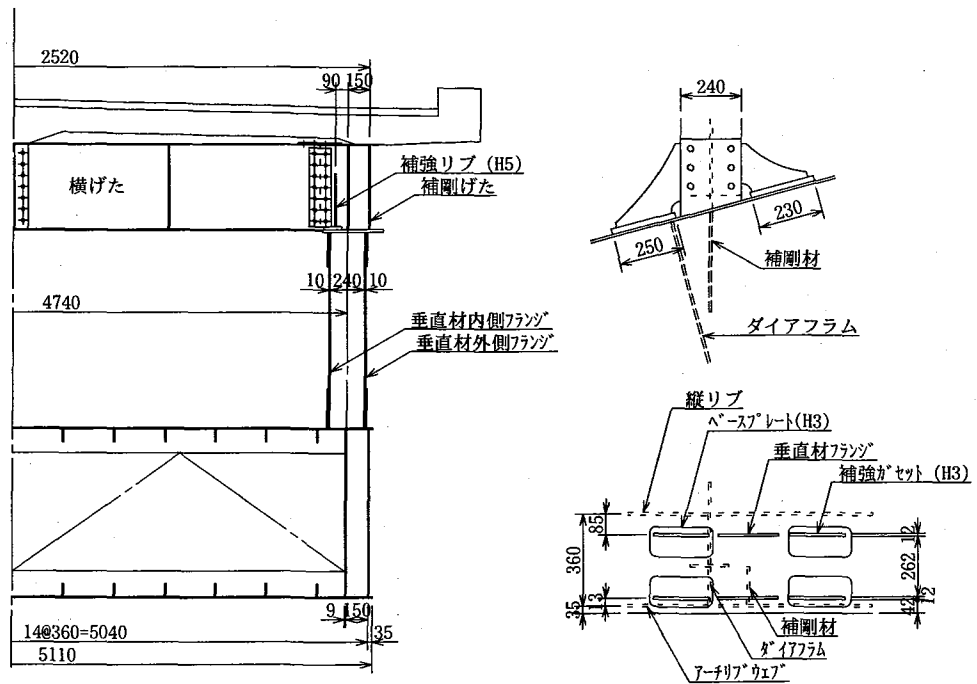
図-11 垂直材取付部の構造

い応力度が生じている。このため、垂直材とアーチリブの取付け部のフランジ側止端部から、今後、損傷することも十分考えられる。

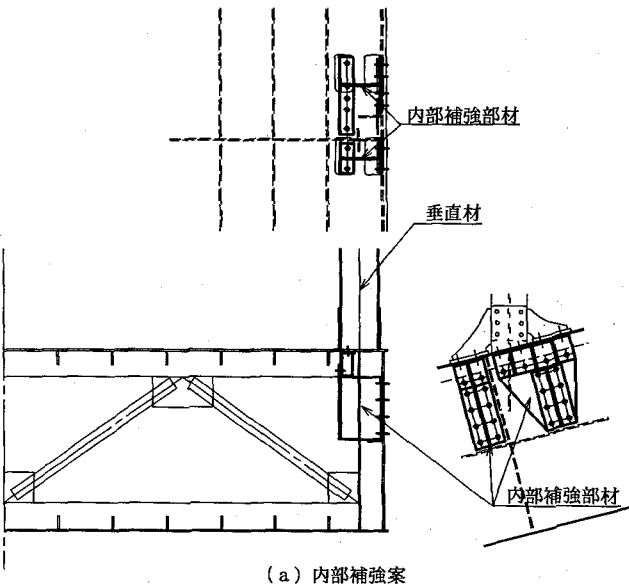
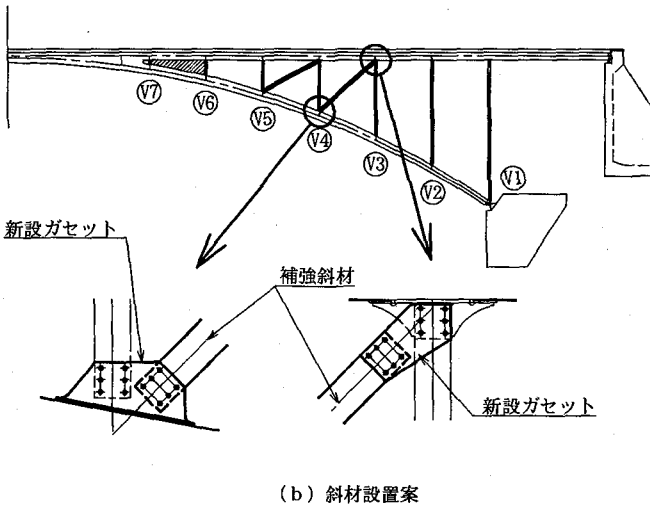
図－12 補強対策案

内部補強案の応力度は、垂直材の①②を除いて増加傾向にあり、特に垂直材の内側フランジでのその増加率が大きくなっている。応力度の大きい箇所では増加率は小さく、小さい箇所では増加率が大きくなる傾向であり、1つの垂直材内で平均化する方向であり、特に問題となる増加ではないと考えられる。補強対象であるアーチリブフランジでは、

⑩を除いて応力度が減少している。⑩については、増加しているが、⑪～⑬の応力度と比較して大きくなく、補強の効果は期待できる。

斜材設置案は、アーチリブフランジ応力度の減少だけではなく、垂直材の応力度も低減しており、全体的な効果が期待できることを示している。しかし、⑨の箇所については、2倍に増加しており、表-2に示される補強後の計測値-65.9MPa から推定すると-132MPa となり、更なる構造の局部改良が必要と考えられる。この局所的な応力集中は、内部補強案についても同じである。

前述のように、今回の補強工事により全体剛性が向上し橋軸方向変位差による二次応力が減少したが、アーチリブフランジでの板曲げによる局部応力の問題が残っている。今後、恒久対策として、この部分の構造ディテールを改良し、局部応力を低減させることが必要と考えられる。その補強工法として、図－12に示す2案を提案し、図－3の解析モデルを使用して構造検討を行った。

内部補強案は、垂直材の内側フランジの取り付けアーチリブ内部に補強部材をボルトにより取り付け、垂直材の力を、補強部材を介してアーチリブウェブに伝達させる構造である。これに対して、斜材設置案は、スパンドレルプレートアーチ構造化を簡素化した形式で、変形の大きいア

ーチ支間の1/4点付近のV3～V5にのみ斜材を設置し、全体剛性を向上させるとともに、垂直材の力を斜材に分担させる構造である。この斜材の配置については、全パネルに斜材を設置した場合と比較して、少ない部材数でほぼ同等の垂直材応力度の低減ができ、また補強工事を簡素化できることから採用したものである。
