# 有珠山噴火に伴う地殻変動を受けた 泉の沢橋の損傷に関する数値シミュレーション

Numerical simulation of damage of Izumi-no-sawa Bridge under crustal-movements  
due to eruption of Mt. Usu

岸 徳光\*, 小室雅人\*\*, 栗原 浩\*\*\*, 多田 誠\*\*\*\*

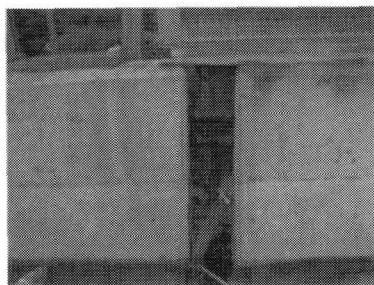
山南西に位置する日本道路公団北海道支社室蘭管理事務所管内の道央自動車道蛇田洞爺湖IC付近の道路構造物は、火口群から700m程度と近いため、この地表変形により、路線の水平・鉛直移動によって大きな損傷を受けた<sup>1),2)</sup>。写真-2には、その被災状況の一例を示している。写真より、噴火に伴う地殻変動および噴石により、橋梁高欄部の目地の開き(a図)、舗装路面への噴石飛来(b図)、飛雪防止柵の破損(c図)など大きな被害が生じた。特に道央自動車道蛇田洞爺湖ICから伊達IC間に位置する泉の沢橋付近(図-1b 参照)では、約5mの地盤隆

(a) 高欄部目地の開き  
（泉の沢橋，P4 橋脚上部）

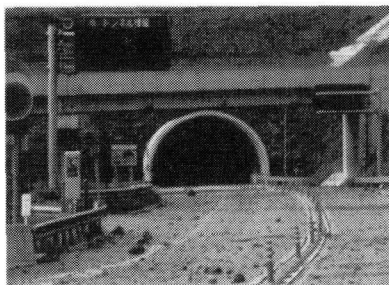
(b) 噴石飛来による損傷  
（洞爺トンネル付近）

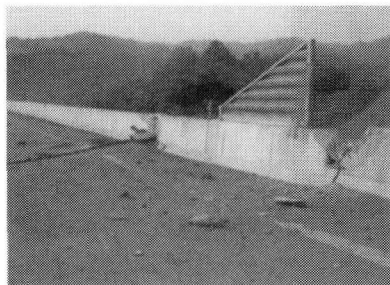
(c) 飛雪防止柵の破損  
（板谷沢橋）

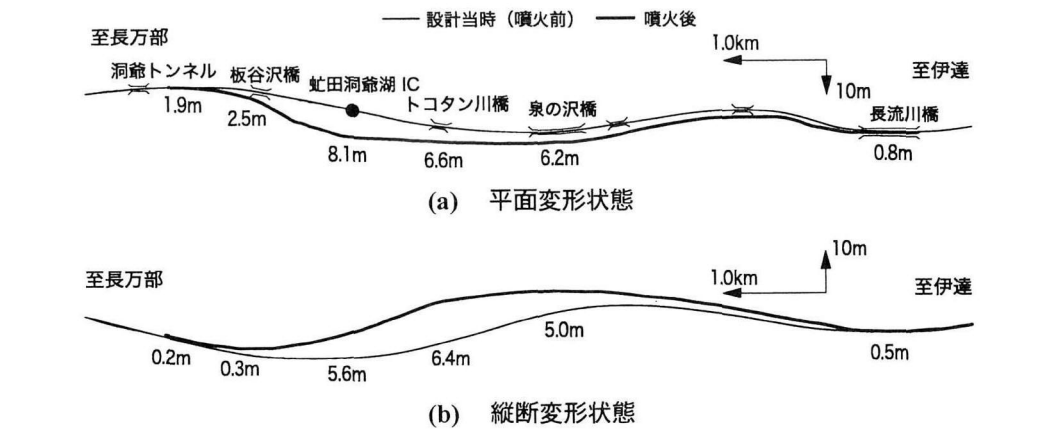
図-3 有珠山近傍道央自動車道の変形状態

図-3 には、洞爺トンネルから長流川橋区間の地殻変動による変形状況を示している。図より、最大水平方向変位は虻田洞爺湖 IC 地点において 8.1 m、鉛直変位はトコタン川橋地点において 6.4 m 程度であることがわかる。

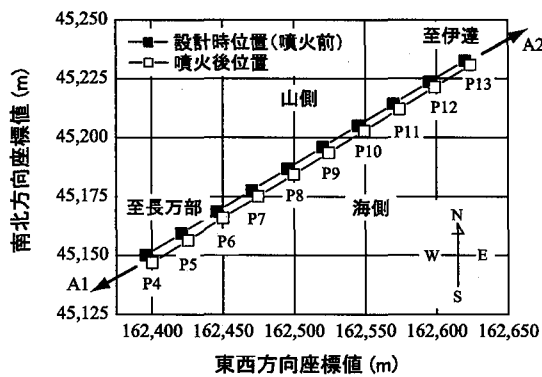
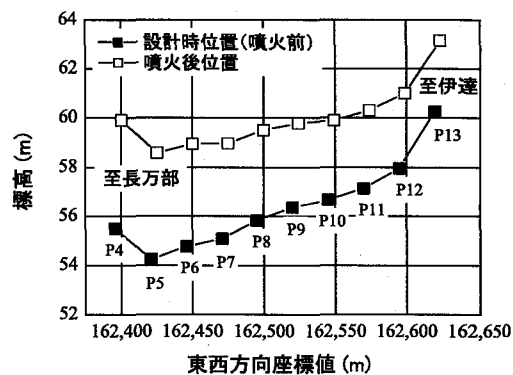
図-4 噴火前後における橋脚フーチング部基準点からの座標値の比較 (P4~P13)

図-4には、噴火前後の橋脚フーチング各測定位置の座標値より算出された橋脚フーチング中央部の座標値を水平方向および鉛直方向毎に比較したものである。なお、この座標値は全て測量データに基づいたものであり、測定は各橋脚フーチング4隅点の他、各橋脚上の橋桁端部(4点)について実施されている。後述の図-8には、橋脚フーチング部および橋桁端部の測定位置を示している。また、本解析ではこの測定位置に対応する節点に強制変位を入力している。図-4より、噴火後の橋脚は、水平方向で東南東(海側)に4.5~6.0m程度、鉛直方向で2.8~4.4m程度移動していることが確認される。

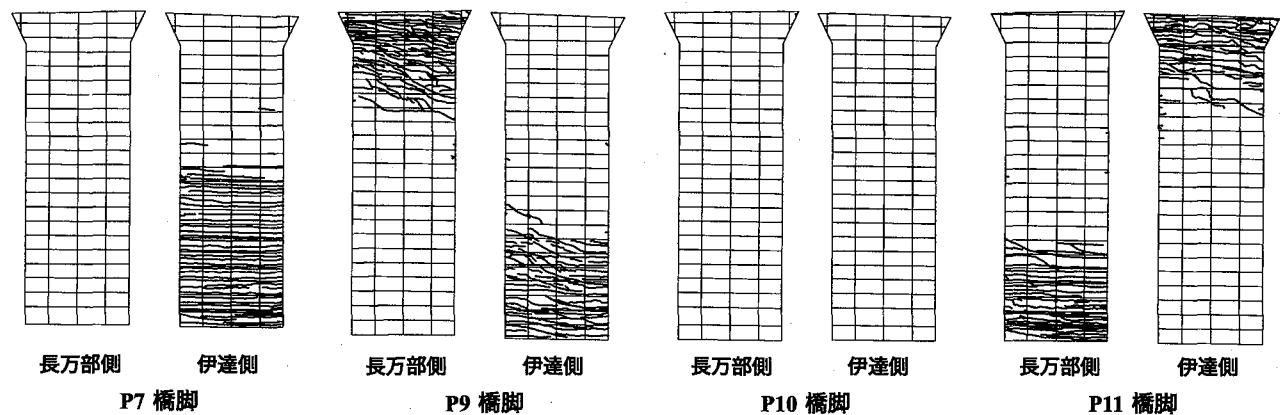
図-5 泉の沢橋における損傷状況

(b) 橋脚ひび割れ状況

図-5には、泉の沢橋の損傷状況の一例として、P7, P9, P10およびP11橋脚上部付近の橋桁下面、またそれらの橋脚壁面(以後、単に橋脚)に生じたひび割れ状況を示している。(a)図より、橋桁下面ひび割れ状況に着目すると、P9橋脚上部付近では長万部側に、P11橋脚上部付近では伊達側にひび割れの発生に伴う損傷が見られる。一方、P7, P10橋脚上の橋桁にはひび割れの発生が確認されていない。これは、表-1からも明らかのようにP9, P11橋脚では橋桁-橋脚間が剛結接合されているのに対し、P7, P10橋脚は可動支承を有しているためと考えられる。

次に、(b)図より橋脚壁面に発生したひび割れ状況に着目すると、橋桁下面のひび割れ状況と同様に、P10橋脚では損傷が確認されていない。一方、P9, P11橋脚では、P10橋脚を基準にしてほぼ対称なひび割れが発生している。すなわち、P9橋脚では長万部側壁面上部および伊達側壁面下部にひび割れが発生しているのに対し、P11橋脚では、長万部側壁面下部および伊達側壁面上部に発生している。また、P7橋脚では伊達側のみにひび割れが発生している。これらのひび割れ状況より、P7, P9橋脚基部は上部工に対して相対的に伊達側に、P11橋脚基部は反対に上部工に対して相対的に長万部側に移動したものと推察される。なお、橋脚の傾きや基礎杭の損傷などに関する詳細は、文献2)を参照されたい。

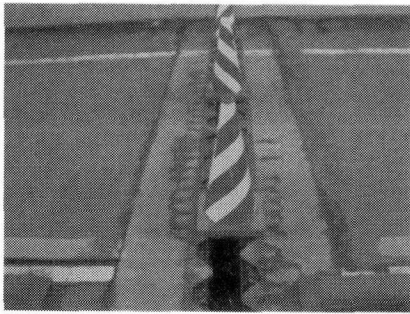
(a) P4 橋脚伸縮ジョイントの開き

写真－４には、本橋の損傷状況の一例として、P4 および P13 橋脚上の伸縮ジョイントを示している。写真より、P4 橋脚上の伸縮ジョイントには開きが生じているのに対し、P13 橋脚上の伸縮ジョイントは接触し、めくれあがった状態となっている。これより、P4 橋脚上の橋桁端部は、P3 橋脚側の橋桁による拘束が無く、橋軸方向に対して自由な境界条件となっていることがわかる。従って、強制変位は P4～P13 橋脚フーチングの 4 隅点および P13 橋脚上の橋桁端部に与えることとした。図－８には、強制変位入力節点位置を示している。また、計算の効率化を図るため、噴火後の P13 橋脚フーチング中央部での座標値を基準とした相対変位量を強制変位量として入力している。また、CASE 3 では、復旧・補修作業を想定してアンカーバーを切断除去し、かつ P13 橋脚上の橋桁端部を

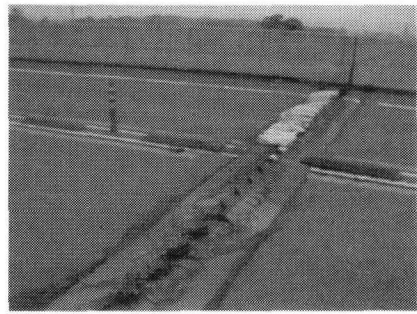
(b) P13 橋脚伸縮ジョイントのめくれあがり

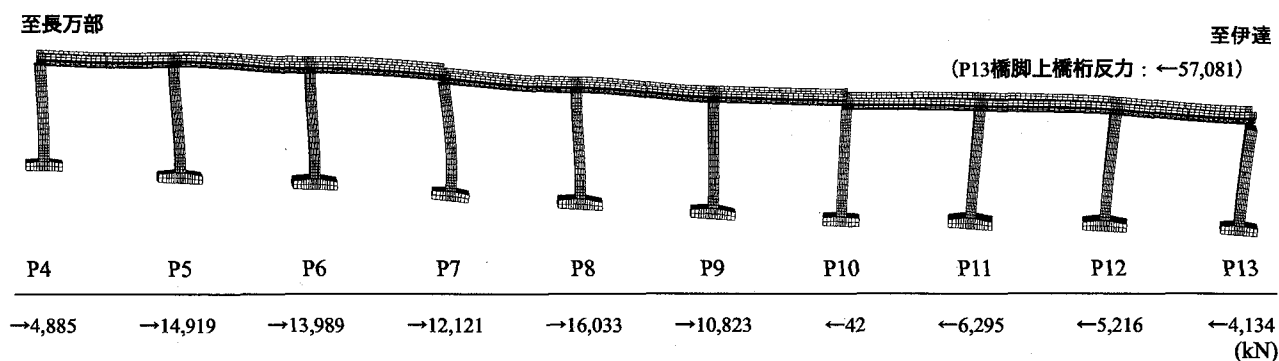
図-11 強制変位解析終了時における変形状況および水平方向反力一覧 (変形倍率: 10 倍)

図-11 には有珠山噴火後における強制変位解析終了時の変形状況と水平方向反力を併せて示している。なお、変形倍率は 10 倍である。また、図中の数値は水平方向反力値を、矢印はその方向を意味している。図より、橋桁および橋脚が全体的に大きく変形していることがわかる。特に、P7 橋脚に着目すると、他の橋脚と比較して橋脚上

部のみが相対的に長万部側に大きく変形していることがわかる。これに対して、図-5(b) に示すように実際の P7 橋脚におけるひび割れが伊達側下部近傍にのみ発生していることから、解析結果はほぼ実挙動に対応した性状を示しているものと推察される。

また、水平方向反力に着目すると、P4～P9 橋脚の水平方向反力は伊達方向に作用しているのに対し、P10～P13 橋脚および P13 橋脚上の橋桁の反力は長万部方向に作用している。また、P10 橋脚の水平方向反力が  $42 \text{ kN}$  と極めて小さく、P13 橋脚上の橋桁の反力は  $57,000 \text{ kN}$  程度と極めて大きい。

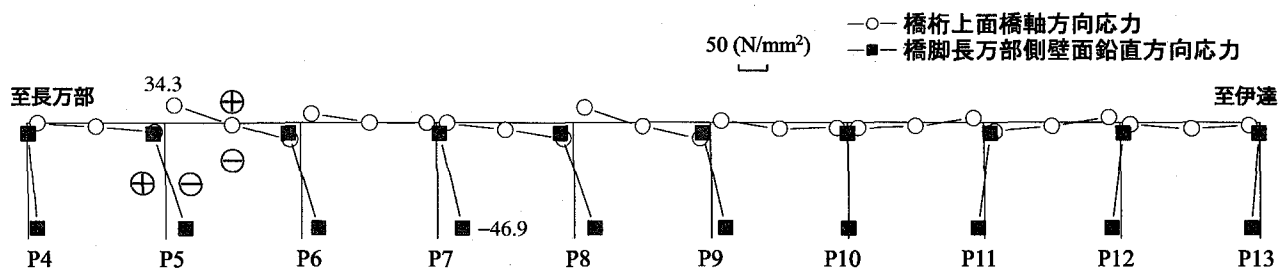
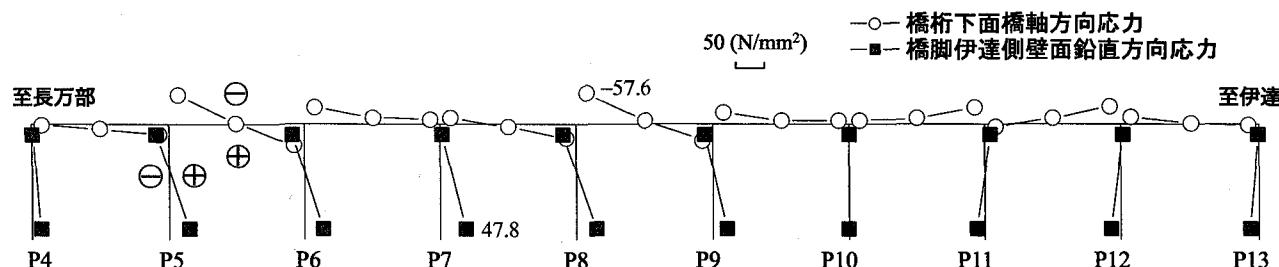
図-12 強制変位解析終了時における橋桁橋軸方向応力および橋脚鉛直方向応力図 (⊕: 引張応力, ⊖: 圧縮応力)

図-12 には図-10 と同様、橋桁断面中心軸における橋軸方向応力および橋脚壁面中心軸における鉛直方向応力の分布図を示している。なお、(a)、(b) 図はそれぞれ橋桁上面および橋脚長万部側壁面、橋桁下面および橋脚伊達側壁面における応力分布である。図より、橋桁-橋脚間が剛結接合である橋脚上の橋桁上下面において、 $30 \sim 60 \text{ N/mm}^2$  程度の極めて大きな引張および圧縮応力

が発生していることがわかる。しかしながら、これらの応力分布と実際に発生しているひび割れ状況とは、必ずしも一致していないことが確認されている。これは、本解析が前述のように橋桁部のプレストレスを無視し、RC構造として簡略化したことによるものと推察される。

次に、橋脚部における鉛直方向応力に着目すると、P10橋脚を除いた橋脚の基部あるいは上部において、 $10 \text{ N/mm}^2$  以上の引張応力や  $30 \text{ N/mm}^2$  以上の圧縮応力が発生している。

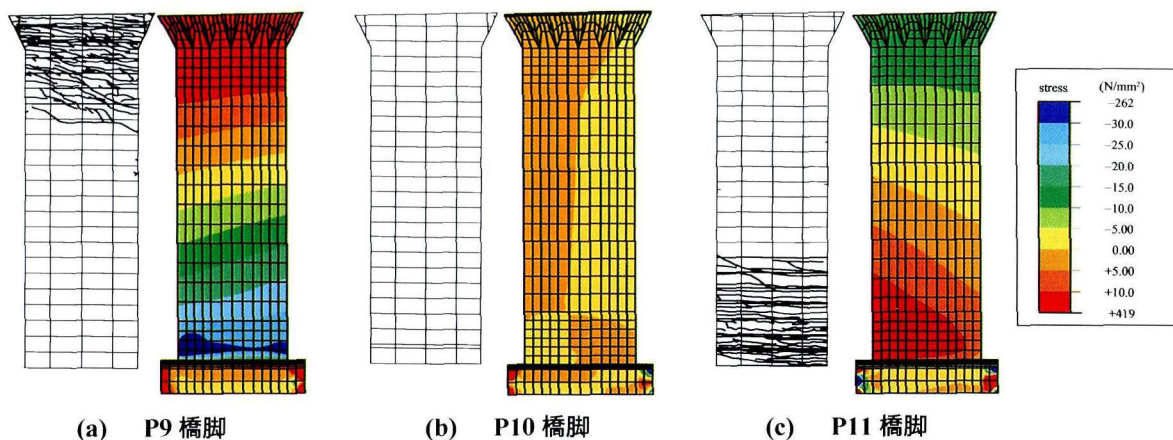
図－１３ 長万部側橋脚壁面におけるひび割れ状況と強制変位解析終了時における鉛直方向応力の比較

図-13には、P9、P10およびP11橋脚における壁面のひび割れ状況と解析結果の鉛直方向応力分布を比較して示している。なお、着目した壁面は長万部側である。

(a)、(c)図より、橋桁-橋脚間が剛結接合であるP9、P11橋脚の場合には、実際のひび割れ発生範囲と解析結果の引張応力が  $5 \text{ N/mm}^2$  以上を示す範囲が良く一致していることがわかる。また、(b)図より、可動支承を有するP10橋脚に着目すると、解析結果では  $0 \sim 5 \text{ N/mm}^2$  の比

較的小さな引張応力が発生しており、実際の橋脚に明確なひび割れが確認されていないことと対応している。

以上の結果より、解析結果は橋桁のひび割れを適切に評価できないものの、橋脚部に関しては実際のひび割れ発生範囲を大略シミュレーションしているものと考えられる。

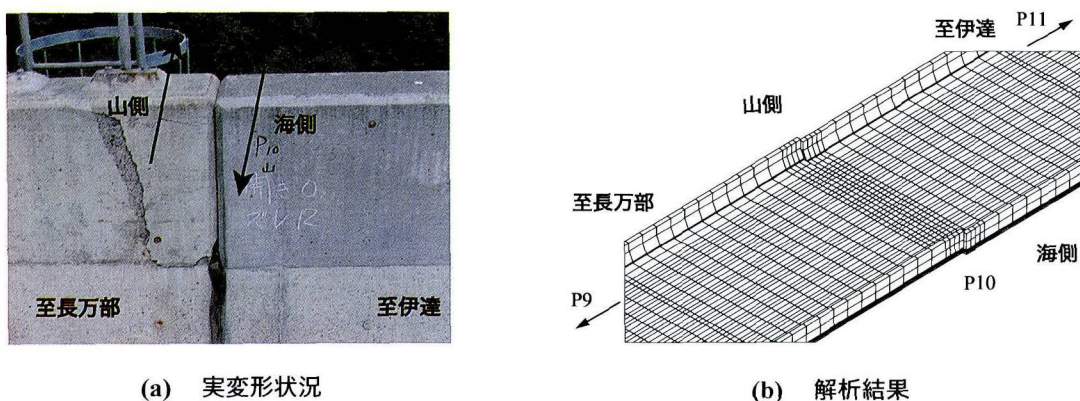
図－１４ 強制変位解析終了時における P10 橋脚上橋桁高欄部の変形状況

図-14には有珠山噴火後におけるP10橋脚上の高欄部における変形状況を解析結果と比較して示している。なお、(b)図における変形倍率は1倍に設定している。(a)図より、P10橋脚上の橋桁端部は、P9橋脚側で山側に、P11橋脚側で海側に移動していることがわかる。また、その移動量は  $12 \text{ mm}$  程度となっている。一方、(b)図より、本解析結果は橋軸直角方向の移動方向に関しては一致しているものの、その値が約  $160 \text{ mm}$  と実際の変形量よりも過大に評価されている。これは、4.1にも述べたようにアンカーバーのモデル化に際して、計算の効率化を図るために橋軸方向のみに制約を加え、橋軸直角方向の移動

量を拘束していないことに起因しているものと推察される。

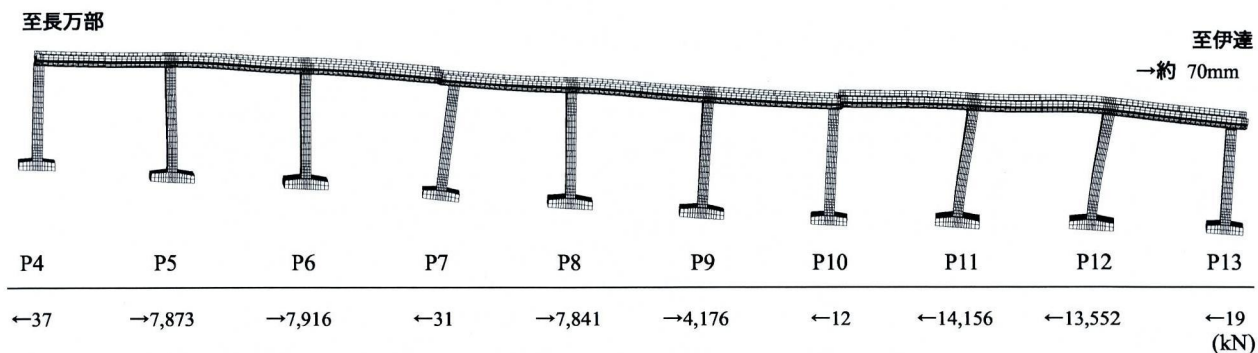
図-15 アンカーバー除去後の変形状況および水平方向反力一覧（変形倍率：10倍）

図－１５には、解析結果の変形状況と水平方向反力を併せて示している。なお、変形倍率は 10 倍である。図より、全体的な変形状態に着目すると、アンカーバーを除去したことにより橋軸方向の拘束が解放され、橋桁が全体的に伊達側に移動している。その結果、P13 橋脚上の橋桁端部の橋軸方向移動量は約 70 mm となっている。特に、P7 橋脚の変形状態に着目すると、CASE 2 の場合と比較して、橋脚上部が長万部方向から伊達方向に推移していることがわかる。また、P13 橋脚は上部が伊達方向への変形状態から噴火前に近い状態へと回復している。このような状態に対応して橋脚の水平反力分布も大きく

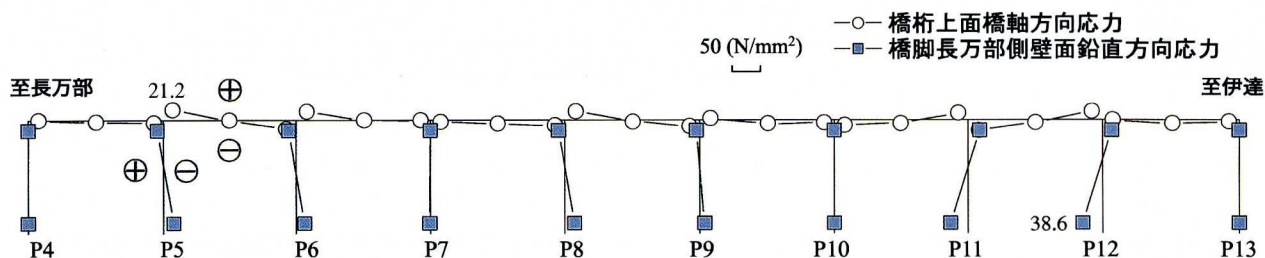
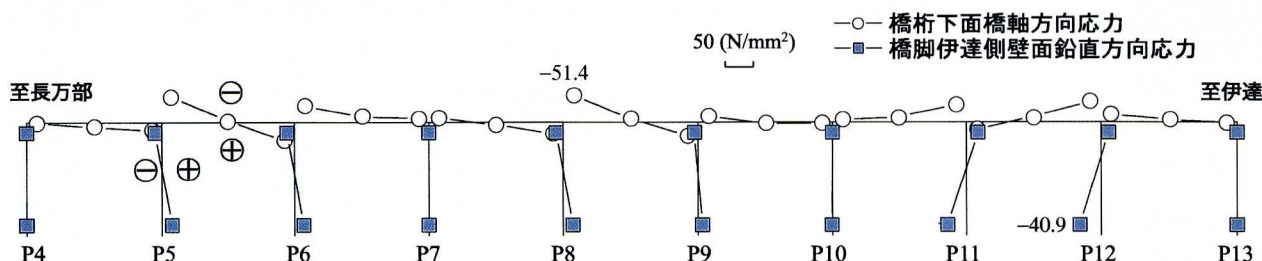
図-16 アンカーバー除去後の橋桁橋軸方向応力および橋脚鉛直方向応力図（⊕：引張応力，⊖：圧縮応力）

図－１６には、橋桁断面中心軸における橋軸方向応力および橋脚壁面中心軸における鉛直方向応力の分布図を示している。なお、(a)、(b) 図は図－１０と同様、それぞれ橋桁上面および橋脚長万部側壁面、橋桁下面および伊達側壁面における応力を示している。図より、アンカーバーが設置されていた P4、P7、P10、P13 橋脚における鉛直方向応力はほぼ零レベルまで減少していることがわかる。また、図－１２に示している強制変位解析 (CASE 2) 結果と比較すると、P5、P6、P8、P9、P13 橋脚および上部橋桁部近傍に発生した応力が低減しているのに対し、P11 および P12 の場合には、橋脚、橋桁部における引張応力が増加している。

以上より，アンカーバー切断作業に際しては，P11 および P12 橋脚に対する安全性を十分に確保する必要があるものと考えられる。

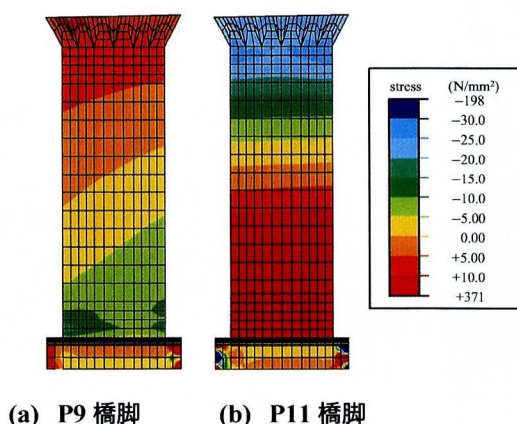
図-17 アンカーバー除去後の長万部側橋脚壁面の鉛直方向応力分布図

図－１７には P9 および P11 橋脚における長万部側壁面の鉛直方向応力分布図を示している。なお、コンターレベルは、強制変位解析 (CASE 2) 結果 (図－１３) における応力図と等しく設定している。アンカーバー除去後における橋脚壁面の応力分布を図－１３、図－１７を用いて比較すると、両図の (a) 図より、アンカーバー除去により水平方向反力が 1/2 以下に減少した P9 橋脚の鉛直方向応力は、上部で 10 N/mm<sup>2</sup> 以上の引張応力から

5~10 N/mm<sup>2</sup> の引張応力に、また、下部では 30 N/mm<sup>2</sup> 以上の圧縮応力から 10~15 N/mm<sup>2</sup> の圧縮応力に低減していることがわかる。一方、水平方向反力が2倍程度増加した P11 橋脚では、中央部から下部の領域において 0~10 N/mm<sup>2</sup> 以上の段階的な引張応力分布から、10 N/mm<sup>2</sup> 以上の引張応力の分布領域が増大していることがわかる。
