## 撤去した標識柱基部の疲労強度とその補修方法に関する一考察

Fatigue strength of overhead sign structures and repair method

山田 聡\*, 酒井吉永\*\*, 山田健太郎\*\*\*,  
Satoshi YAMADA, Yoshinaga SAKAI, Kentaro YAMADA

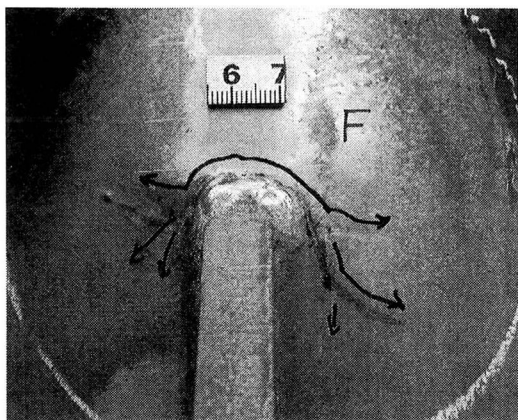
写真-5 リブF端のき裂の進展状況

試験体Bの止端から30mmで計測した応力範囲は各リブ端で80～145MPaであり、載荷回数が約6～9万回で各リブの止端沿いにき裂が発見された。載荷を継続すると、き裂は止端沿いを離れ、鋼管側へ進展した。写真-5に代表的なき裂の進展状況を示す。ま

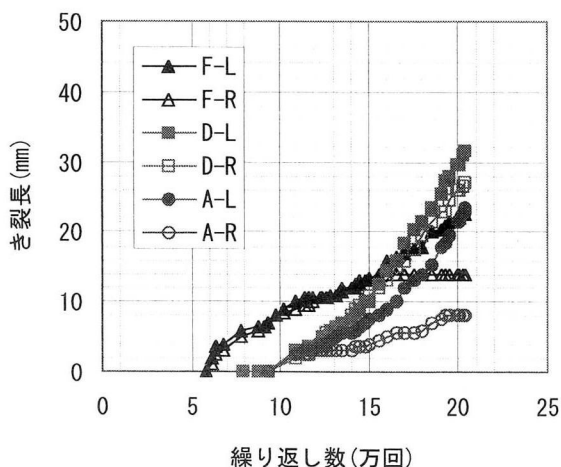
図-10 試験体Bのき裂の進展状況

た、図-10に各リブでのき裂長と繰返し数の関係を示す。ただし、き裂は鋼管上で片側のサイズとし、記号-L、-Rは各々リブの左側、右側を示す。載荷回数20.4万回において鋼管一般部にあった補修溶接部からき裂が発生・進展し、試験続行が困難となったため、この時点で試験を終了した。詳細は次項で述べる。

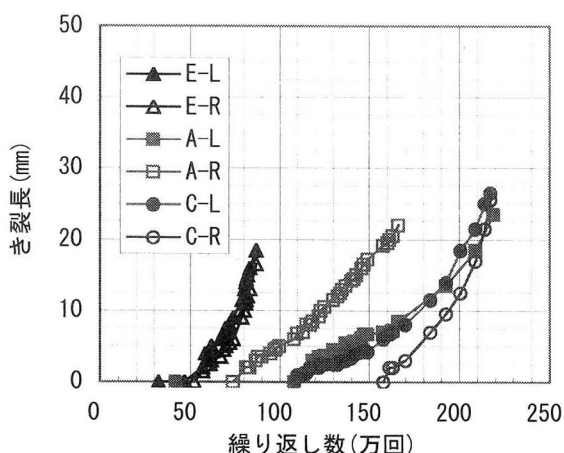
図-11 試験体Cのき裂の進展状況

試験体Cでは、リブ端部の応力範囲は52～67MPaであり、載荷回数30～40万回で各リブの止端沿いにき裂が発見され、それらが徐々に進展し、50～100万回で鋼管側へ分岐した。図-11に各リブのき裂長と繰返し数の関係を示す。そのまま載荷を続け、最大のき裂が鋼管上で片側約20mmに達した時点で、後述する炭素繊維シートによる補強を行うために試験を一旦停止した。

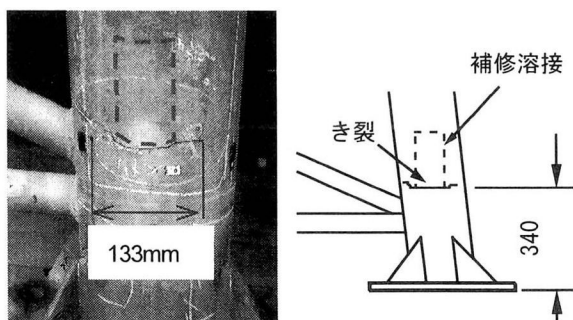
図-13 標識柱が補修溶接された箇所とき裂

試験体Bでは、標識柱の製作時にベースプレート下端から340mmの位置にある配線用の開口部(100mm×190mm)を反対側に開け間違えたため、図-13に示すように開口部を塞いで補修溶接が行われていた。この補修溶接の下部から疲労き裂が発生し、載荷回数が20.4万回のときに長さが133mmに達したため、試験を終了した。このき裂の破面を写真-6に示す。

き裂が発生した補修溶接部の応力範囲は約74MPaで、リブ端部の応力範囲より概ね30%ほど低い。しかし、溶接の内部に約2mmのブローホールが多数連なっており、これが早期にき裂を進展させる原因になった。

製作上の手違いにより、鋼管に補修溶接が行われ、そこに2mm程度の溶接欠陥が多数ある場合には、強度は著しく低下し、図-12に示すようにH等級を下回ることがわかる。したがって、補修溶接を行う場合は、非破壊検査を行い、欠陥の有無と許容レベルとの対応を確認する必要がある。

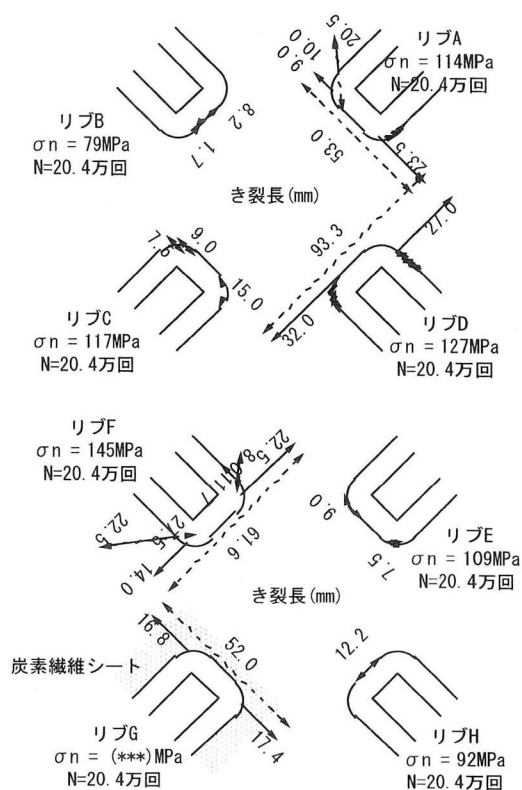
図-14 試験体Bに発生した疲労き裂

疲労試験を行った後、リブ端部の溶接止端の近傍を切り出して浸透探傷によるき裂の有無の検査と破面観察を行った。疲労き裂の発生および進展状況を図-14、15に示す。試験体Bでは、8箇所のすべてのリブに疲労き裂が観察された。試験体Cのリブも同様に4箇所の着目点のすべてにき裂が発生した。

疲労き裂は、まずリブのまわり溶接部の止端に発生し、止端沿いに進展して、溶接のR部を回ったところで鋼管へ分岐し、応力と直交方向へ進展していくことが観察された。また、き裂はこの一続きのものに加えて、まわし溶接部の45°方向付近から斜め下方方向へ進展していくものが、試験体BではリブA、F、試験体CではリブA、Cに見られた。これは、リブのまわし溶接部で主応力の作用方向が止端に対して直角方向、すなわち放射状に作用していると考えられるためである。

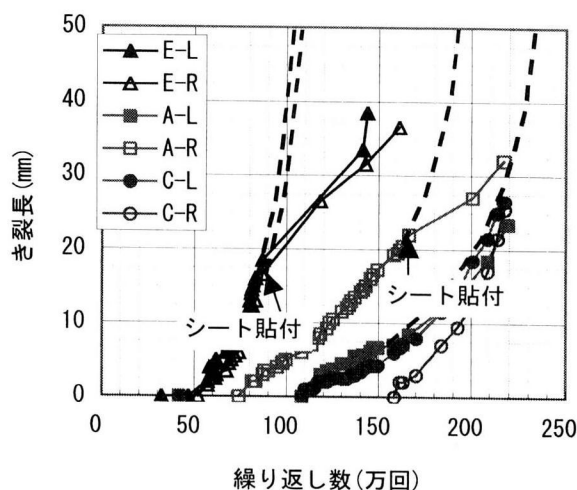
図-19 シートによる補修後のき裂進展

試験体 B は補修溶接部からのき裂により途中で荷重を中止したため、試験体Cの補修後の疲労き裂の進展状況を図-19 に示す。試験開始後、約30 万回でリブEの端部にき裂が発生し、約40 万回でリブAの端部にき裂が発生した。その後、約87 万回でリブEの端部のき裂が鋼管上で長さ約18mm に達したので、炭素繊維シート3層による補修を行った。シート貼付後はき裂長が観察できなくなるため、シートを貼り付ける前に、き裂先端から10, 15, 20mm離れた位置に細い銅線を貼り付け、き裂がそこまで進展したら銅線が破断し、試験機が停止するようににして、き裂長の計測を行った。また、リブAの端部についても、繰返し数約166 万回で同様に補修を行った。

図-19 には各リブの端部のき裂に補修を行わなかった場合の進展状況をそれまでの進展速度曲線を延長するようにして推定し、破線で示している。これより、リブEの端部は、補修をしない場合、約100 万回で定義した破断寿命であるき裂長50mm に達すると推定される。その進展速度はき裂長20mm 以上のとき1.7~2.0mm/万回程度である。これに対し、補修した場合のき裂の進展速度は、ややばらつきはあるものの0.3mm/万回程度で、補修しな

い場合の1/6~1/7に低下し、き裂長50mmに達するまで150万回以上の繰返し数が期待できる。これは、補修時からの余寿命で考えると、補修しない場合は約13万回で破断に至るのに対し、補修を行うと63万回以上となる。本試験体では、初期状態からき裂が鋼管上で片側約20mmに至るまでの繰返し数(N=87万回)、つまり補修を行った段階までに近い寿命が得られることになる。
