## 長期間使用された木橋床版の強度性能に関する検討

An investigation on aged deck elements of the pedestrian timber bridge

渡辺 浩\*, 佐々木 貴信\*\*

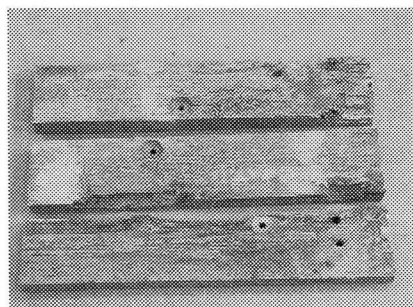
(a) 試験体1－上面

木表が上面に使用されていた試験体 1 では、辺材部が路面に現れていたためその腐朽による断面欠損で路面に凹凸が生じていた。しかし、通常腐朽で問題となる下面の桁材と接する部分は健全であった。一方で木裏が路面に使用されていた例えば試験体 2 では、下面は全般的に腐朽しており桁材と接する部分ではめり込みも生じていたが、路面である上面は比較的健全であった。このように、床版材における木裏・木表の使い方は耐力性能の他にも利用者の視点による快適性にも大きな影響を及ぼすことがわかる。

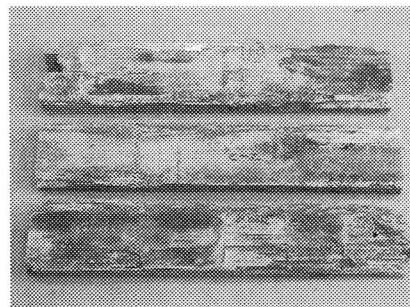
(e) 試験体2－下面

○試験体2と3は気乾比重や断面の様子からほぼ同等な部材と推測された。このうち、試験体2では下面が全体的にスポンジ状を呈しており腐朽の進行がうかがわれたが、試験体3では比較的健全な状態であると考えられた。

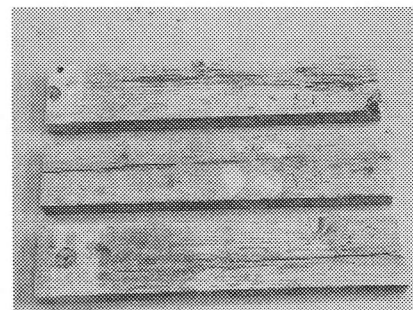
(g) 試験体3－上面

- 試験体 3 では表面からは割れしか認識できないものの、写真-2(g) (i)のように内部で腐朽が進行している例が見られた。
