台湾集集地震で被災したPC斜張橋（集鹿大橋）の詳細分析

Detailed investigation of PC cable-stayed bridge (Ji-Ji-Da Bridge) damaged to the Taiwan Chi-Chi earthquake

田崎賢治*, 幸左賢二**, 池田隆明***, 小郷政弘****

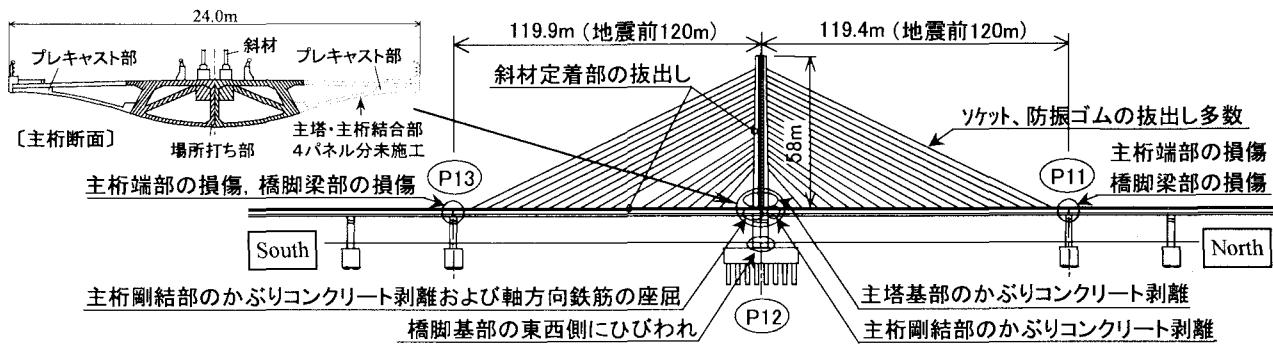
図-2 集鹿大橋の被害概要と測量結果

集鹿大橋は図-1に示すように、震源地集集の南、約3kmに位置し、濁水溪にかかるPC2径間斜張橋である。地震当時、本橋は施工中であり、図-2に示す主塔と主桁の結合部において、主桁断面の片側のプレキャスト部材が4パネル分取り付けられていない状態であった。

損傷状況は図-2に示すように、主桁、主塔、橋脚およびケーブルすべての要素に及んでおり、写真-1に示す主塔基部の橋軸直角方向の損傷や主桁端部とアプローチ橋の直角方向の桁ずれなどが発生している。また、写真-2に示す主桁と主塔の剛結部では、特に南側の主桁にコンクリートの剥落や軸方向鉄筋の座屈が生じている。したがって、本橋では、橋軸方向、橋軸直角方向とともに大きな地震力が作用したものと考えられる。さらに、斜材定着部では、多数のソケットと防震ゴムの抜け出しや南側の上から11段目斜材において定着部からケーブルの抜け出しがあったことから、斜材に大きな振動と引張力が生じたものと考えられる。また、地震直後に行った現地測量の結果、支間長は地震前の120mとほとんど変化していないことや橋梁周辺に断層が確認されていないこと、また、後述する地震観測地点TCU078(水里國小学校)の地震波形には、断層近傍にもかかわらず、ディレクティビティ・パルスのような形状は見られないことから、本橋の被害原因は地震動によるものと考えられる。

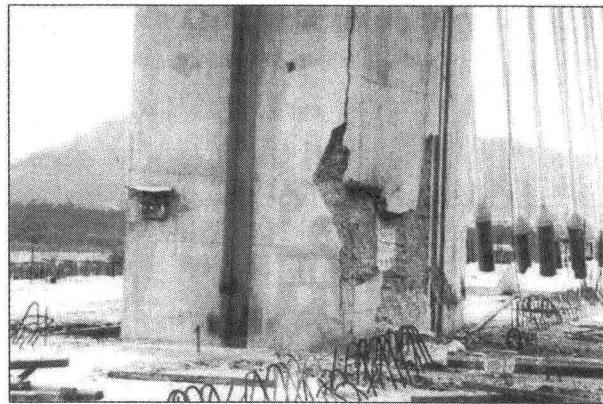
写真-1 主塔基部のコンクリートの剥落

図-12 に TCU078 元波形を入力した場合の主塔基部における橋軸直角方向の応答履歴（曲げモーメント-曲率関係）を示す。これによると、主塔基部の最大応答曲げモーメントは降伏曲げモーメントに達していない。実際の主塔基部の損傷は写真-1 に示したように、橋軸直角方向の主鉄筋が座屈し、かぶりコンクリートが剥離していることから、降伏点を超えて非線形領域に達したこととは明らかである。したがって、TCU078 元波形を入力した場合、実際の損傷状況を再現できない結果となる。

一方、復旧状況であるが、2002年11月時点において、集鹿大橋は開通されていたものの、ケーブルは1本が抜けたままで、ベント支保工が設置された状態であった。また、主塔基部はコンクリート巻立て工法により、橋脚基部は鋼板巻立て工法により補修済であった。

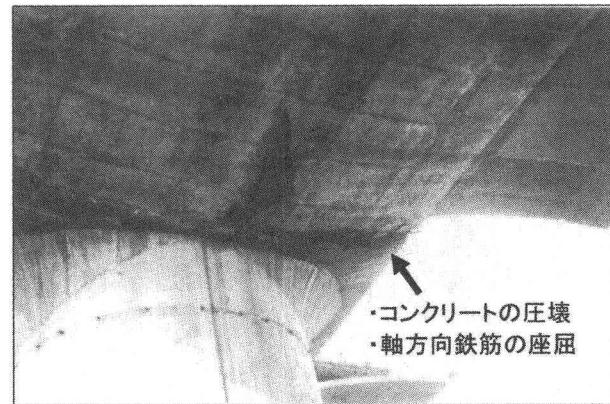
写真-2 主塔・主桁剛結部付近の主桁の損傷

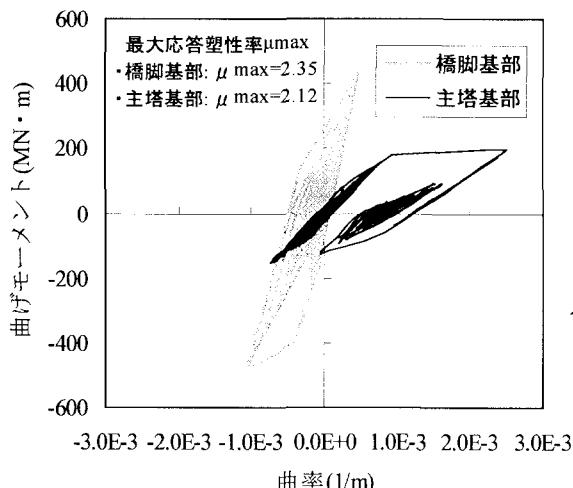
図-14 主塔基部と橋脚基部の応答履歴

一方、橋軸直角方向の応答に着目した主塔基部および橋脚基部の応答履歴（曲げモーメント一曲率関係）を図-14に示す。解析結果によると、橋脚基部と主塔基部の最大応答塑性率 μ_{max} はそれぞれ 2.35 と 2.12 であり、何れも降伏耐力に達する結果となる。このうち、橋脚基部における実際の損傷状況は基部から高さ 4m 程度まで曲げひび割れが生じたもの、コンクリートの剥離などは見られなかったことから、解析で得られた応答塑性率と比較的整合しているものと考えられる。しかし、主塔基部については、実際に柱の東側片面でかぶりコンクリートが剥落する損傷が生じていることから、解析で得られた応答結果と損傷の傾向は比較的整合しているものの、最大応答塑性率については解析結果よりも大きな非線形応答を生じたことが考えられる。この理由の一つとして、主塔に作用する高軸力の影響が考えられる。既往の研究によると、高軸力化における RC 部材の非線形応答特性は水平変位に伴う付加曲げ作用が大きいため、変形性能が低下することがわかっている⁷⁾。本橋の主塔基部に作用する軸応力度は表-2に示すように、死荷重作用時に 7.35 N/mm^2 であり、一般的な RC 橋脚と比べて 7 倍程度高軸力である。したがって、解析上は前述のように、主塔の水平変位に伴う付加曲げ作用を幾何学的非線形性により考慮しているが、主塔基部の非線形履歴モデルに付加曲げ作用に伴う耐力の低下勾配を考慮していないため、

実際の応答よりも小さく評価された可能性が考えられる。

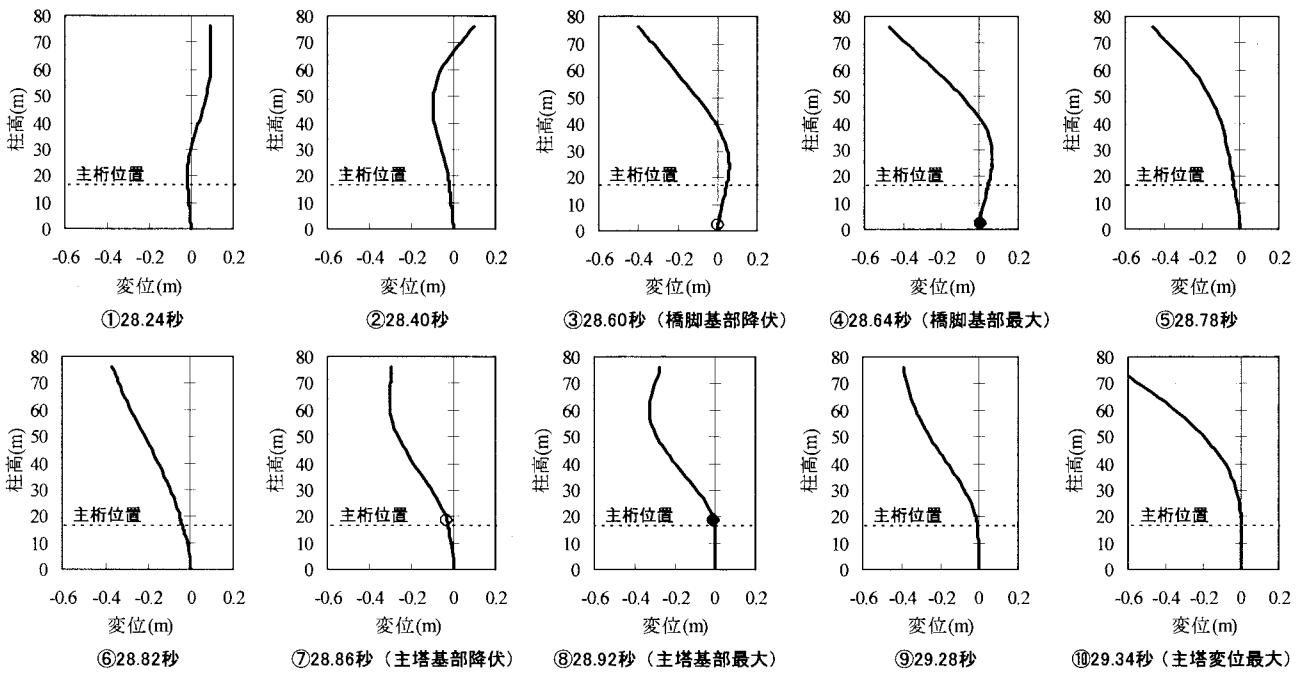
図-17 主塔、橋脚の変形ステップ図

ここで、高次モードが主塔の変形に及ぼす影響を把握するために、主塔の変形状態をタイムステップごとに追跡した。主塔の最大応答付近の時刻 28.2~29.3 秒に着目した主塔の変形図を図-17 に示し、その概要を解説する。

まず、①28.24 秒～②28.40 秒では主塔基部、橋脚基部とも弾性応答であるが、すでに高次モードの変形状態となっている。次に、③28.60 秒～④28.64 秒に 5 次モードの変形により橋脚基部が降伏に達し、その後に最大応答となる。この時点では主塔基部は降伏していない。⑤28.78 秒～⑥28.82 秒では橋脚基部が非線形領域状態で 1 次モードの変形状態となる。その後、⑦28.86 秒～⑧28.92 秒に 9 次モードの変形により主塔基部が降伏し、その後に最大応答となる。⑨29.28 秒～⑩29.34 秒では主塔、橋脚とも非線形の状態であり、1 次モードの変形が卓越し、主塔頂部が最大変位に達する結果となる。

このように、橋脚基部は 5 次モード、主塔基部は 9 次モードの変形が卓越することにより降伏に達し、非線形応答が進展していくことがわかった。

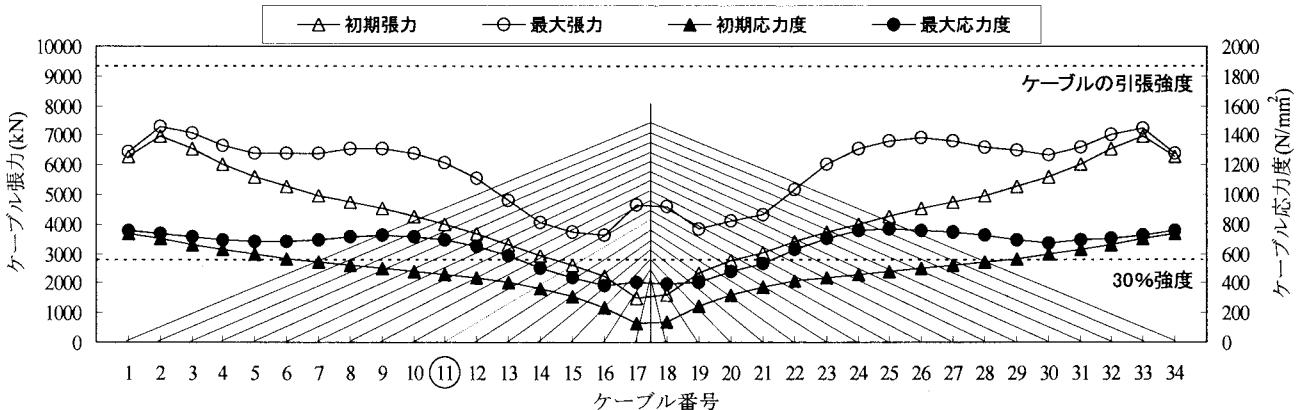
図-18 斜材の最大ケーブル張力分布

図-18 に斜材の最大ケーブル張力分布を示す。図中には、ケーブル番号 1～34 について、初期張力と最大張力とそれぞれの引張応力度を示す。したがって、最大張力と初期応力の差が地震応答に伴う変動張力となる。これによると、まず、斜張橋の架設方法は主塔部から両側に向かって張り出し架設となるため、主塔からの距離が大きくなるに従って、ケーブル自重とケーブル設置角度の影響により、ケーブル初期張力は大きくなる。また、本橋は主軸と主塔部が剛結構であるため、主塔付近のケーブル初期張力は相対的に小さくなる。地震当時、主塔部の主軸のプレキャスト部の一部と橋面工を残して架設が終了した状態であり、ケーブルの初期張力としては、平均で 486N/mm^2 、引張強度の 26%程度の張力が導入されていたものと考えられる。ここで、ケーブル断面は直径 $\phi 12.7\text{mm}$ 、 $\phi 15.2\text{mm}$ 、 $\phi 7\text{mm}$ の複数のマルチストランド PC 鋼より線によって構成され、引張強度は SWPR7B 相当の 1860N/mm^2 である。

したがって、今回の解析結果では、図-18 に示すように、ケーブルの最大引張応力度は引張強度の 40%程度となる結果が得られているが、ケーブル定着部の耐力が設計の 30%程度であったとすると、ケーブル番号 14 番から 21 番以外のすべてのケーブルが定着部から抜け出す可能性があったことが十分に考えられる。

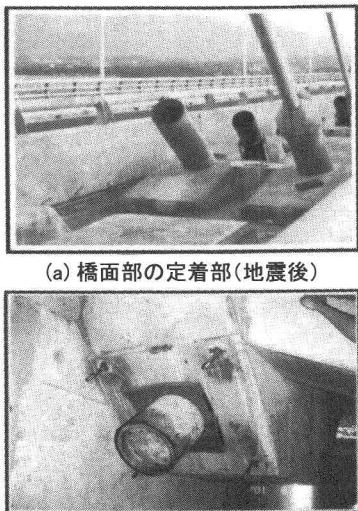
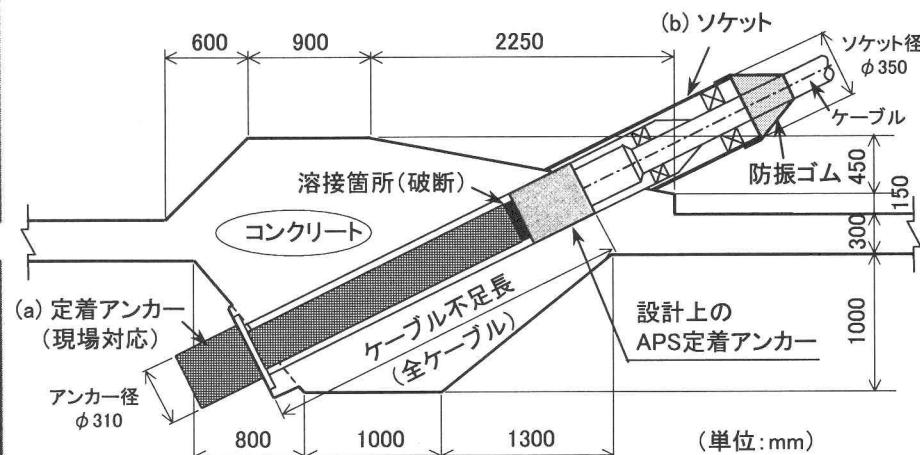
図-19 実際のケーブル定着構造図

次に、ケーブルの最大応力分布は抜け出した 11 番目のケーブル位置付近で最も大きく 720N/mm^2 程度生じるもの、設計上のケーブルの引張強度 1860N/mm^2 と比べると最大引張応力度は 40%程度と小さく、構造的にケーブルが定着部から抜け出すことは考えにくい結果となる。ところが、2002 年 11 月に、再調査の際に行った現地の橋梁管理者とのヒアリングの結果、本橋は地震時、施工上の理由によりケーブル定着部の耐力が設計の 30% 程度と小さく施工されていたことが明らかとなった。

ここで、施工上の理由となる実際のケーブル定着構造を図-19 に示す。施工当時、ケーブル本体の長さがケーブルのサグ分短かった事実により、所定の定着箇所には図に示すような定着アンカーを製作し、設計上の APS アンカーと溶接により接合された構造である。また、橋面上は設計上の定着アンカー（直径 $\phi 310\text{mm}$ ）が突出するため、これよりも大きいソケット（直径 $\phi 350\text{mm}$ ）を設置し、その先には防振ゴムを取り付けているため、外見上は通常の定着構造と変わらない状態であった。

しかし、すべてのケーブルの定着作業が終了後に台湾集集地震が発生し、南側の主塔頂部から 11 段目のケーブルにおいて、図中に示す溶接箇所が破断し、ケーブル 1 本が定着部から抜け出たことが明らかとなった。

以上のことから、ケーブルの抜け出しの原因是ケーブル定着部の耐力不足であると考えられる。
