## 供用後約30年で破損した鋼フィンガージョイントの損傷メカニズムの推定

Estimation of the failure mechanism of a steel finger-type deck joint used for about 30 years

川畑篤敬\*, 神田一夫\*\*

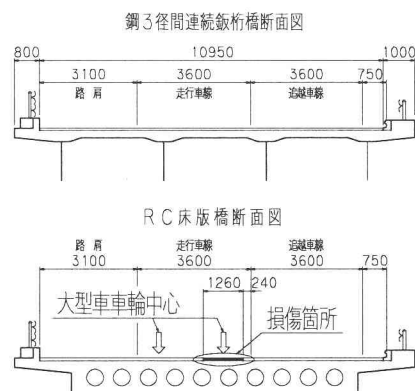
図-2 損傷箇所詳細位置図

置されており、車両進行方向にあるRCホロー側のフェースプレート1260mmが伸縮装置本体から破断した。図-2に、破断したフェースプレートの位置と大型車の車輪中心を示す。損傷箇所は、走行車線を走行する大型車の右車輪位置に一致している。該当区間の大型車の累積台数は約1億4百万台であり、そのうち走行車線を通過したものの比率は、路線に設置された軸重計より約65%と推定された。すなわち、当該損傷位置には、約6千7百万台の累積大型車が通行したものと考えられる。

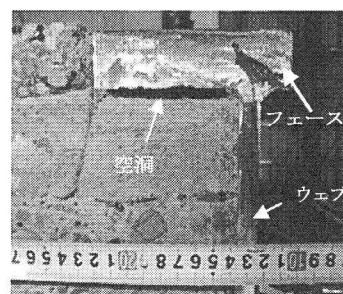
写真-1 フェース下面の空洞

損傷部は直後の応急復旧作業で、樹脂モルタルが注入されたため、フェース下面の状況は明確ではないが、損傷部に隣接する箇所では、写真-1に示すような幅数cm、厚さ5mm程度の空隙が観察された。

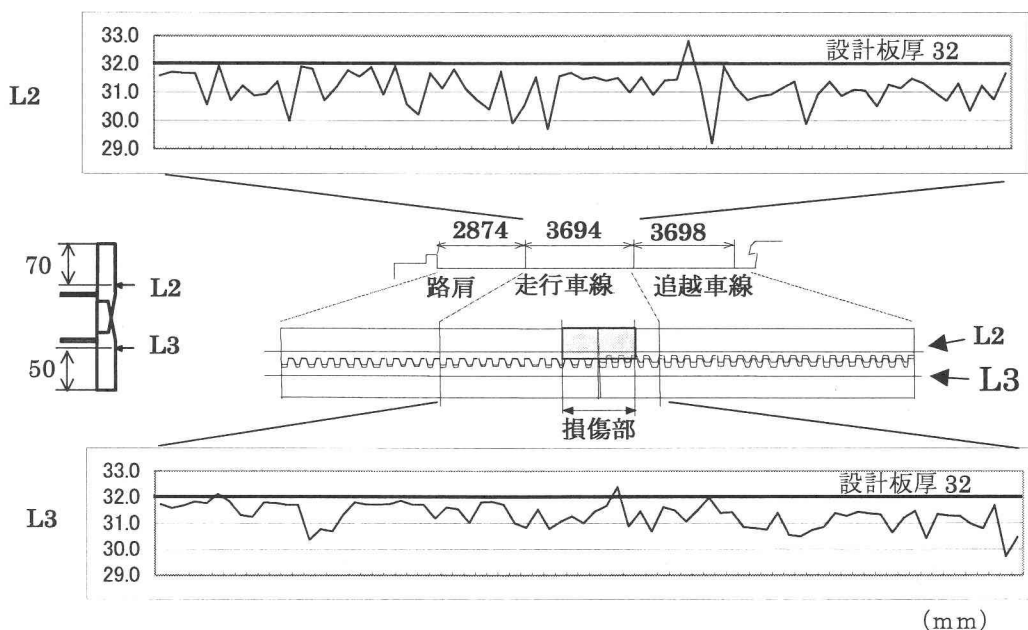
図-3 フェース板厚計測

図-3は損傷部付近のフェース板厚を超音波板厚計により50mm間隔で計測したものであるが、損傷部付近では、設計板厚32mmに対して、最大2.8mm、平均的には1mm程度の板厚不足が計測された。

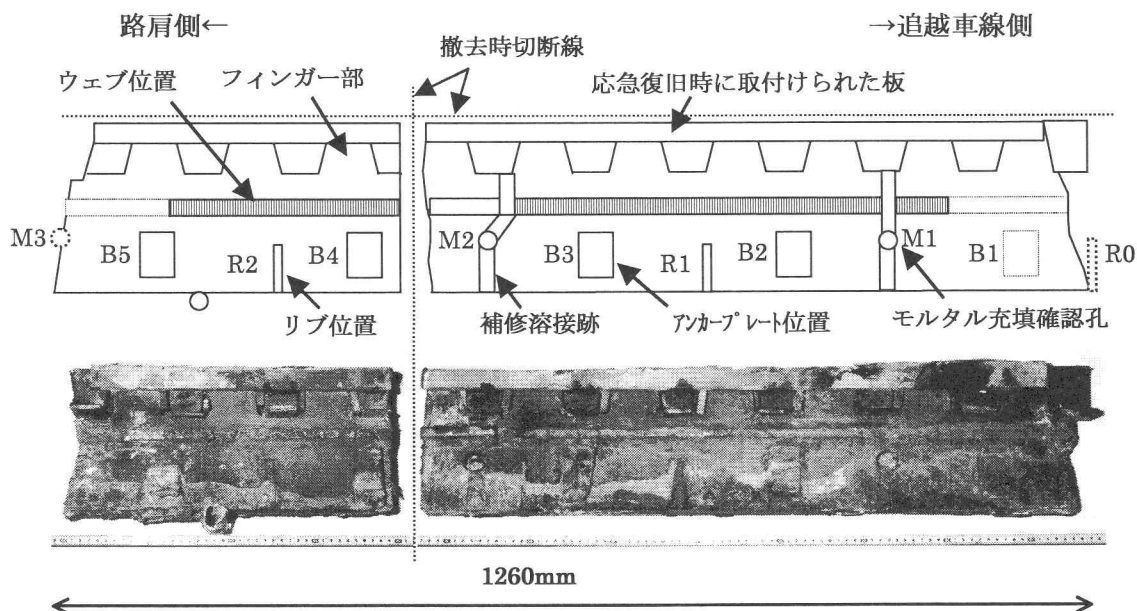
写真-2 損傷部フェースプレート裏面状況

写真-2は損傷したフェースプレートの裏面の状況であるが、フェースプレートの破断位置は、追い越し車線側

がリブ R0 とフェースプレートとの溶接部のフェース側止端付近であり、路肩側がフェース下面へのモルタル充填確認用孔M3位置であった。破断したフェースプレートには、今回破断したモルタル充填確認用孔の他に、モルタル充填確認用孔が2箇所あったが、いずれの孔にも補修溶接跡が確認された。

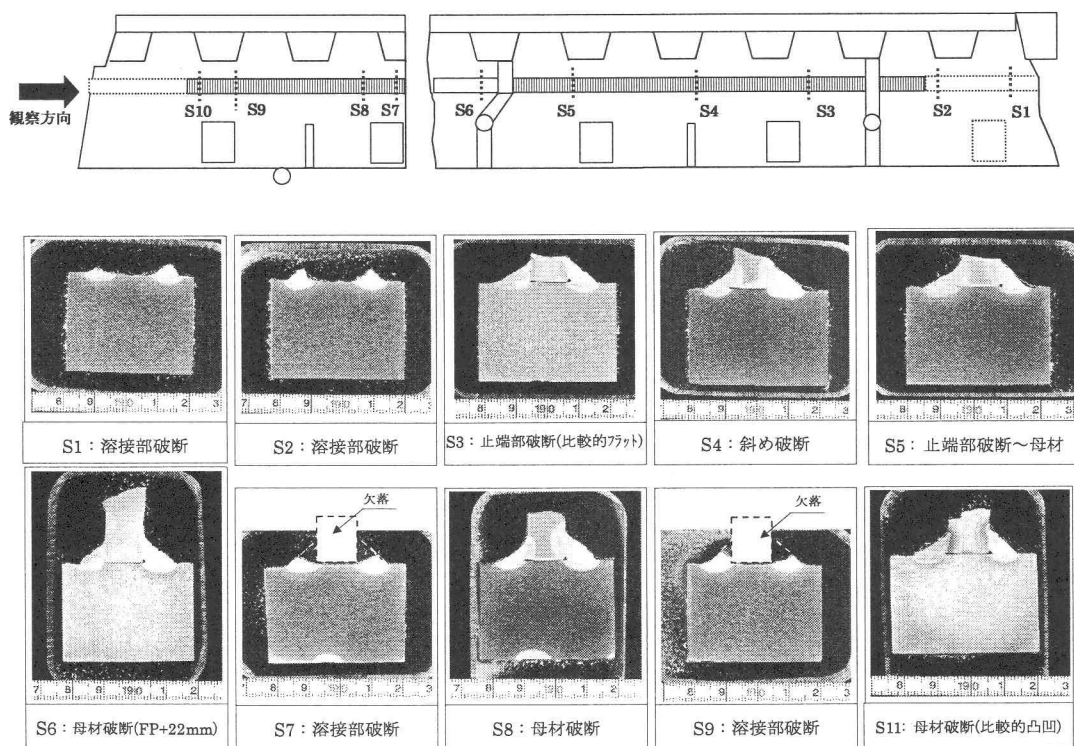
写真-3 ウェブ破面の断面マクロ

ウェブ破断面の断面マクロを写真-3に示すが、2箇所

あるモルタル充填確認用孔間にあるウェブは、S3～S5 の断面マクロよりウェブ側溶接止端部で破断していることがわかる。これに対して、2 箇所あるモルタル充填確認孔より路肩側では、S6 のようにウェブ母材部、追い越し車線側では S2 のように溶着金属で破断しており、モルタル充填確認孔間とは破断位置が異なっている。すなわち、今回損傷したフェースプレートは、中間部に2箇所あるモルタル充填確認孔 M1, M2 間で過去に1度破断しており、溶接にて補修された後、その外側にあるモルタル充填確認孔とリブ位置で破断に至ったことがわかる。

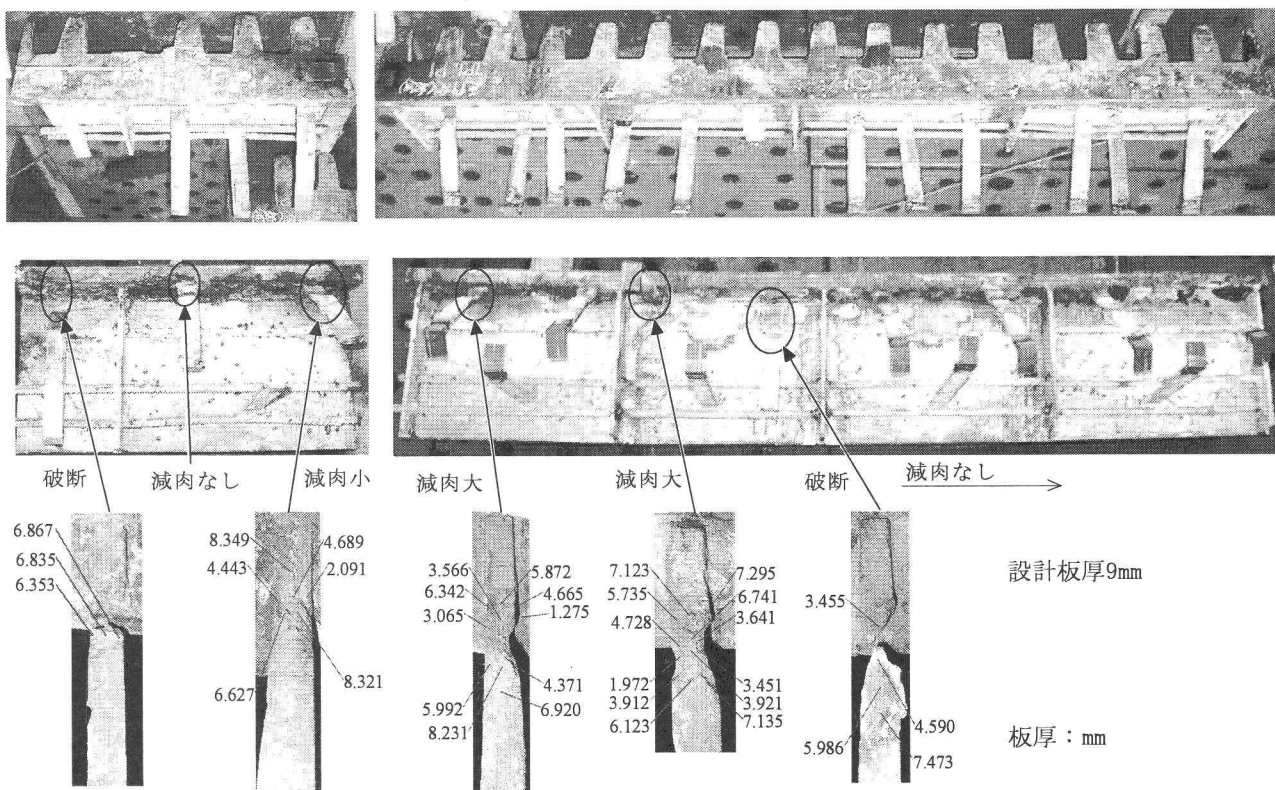
写真-4 走行車線部の伸縮装置の状況

次に、損傷部に隣接する走行車線部左車輪位置のジョイント背面の状況を写真-4に示すが、舗装厚さに相当するアンカープレート上端部は著しく減肉しており、一部は破断しているものも観察された。すなわち、床版増厚施工以前には、アンカープレートが、コンクリートで覆われておらず、舗装中に埋設されていたものと推察される。損傷部アンカープレート取り付け部のSEM観察写真を写真-5に示すが、損傷部のアンカープレートやリブも同様に著しい腐食を受けていたものと推察される。

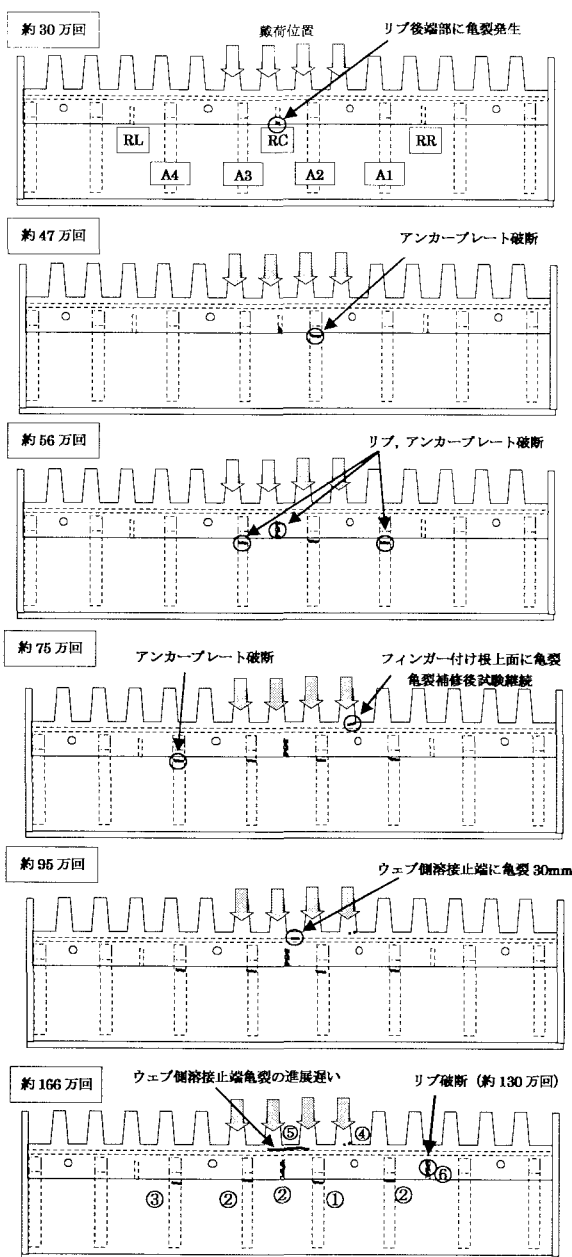
図-1 4 損傷の進展状況 (TP2)

図-14に試験体TP2の繰り返し荷重による損傷の進展状況を示す。荷重繰り返し数約30万回で、荷重点中心付近の中央リブ後端およびアンカープレートA2のひずみが低下し、約47万回でA2のひずみ出力がなくなった。約56万回でアンカープレートA1とA3および荷重中心付近の中央リブのひずみ出力が消失した。その後、約75万回で荷重点端部のフィンガー付け根部に亀裂が発生したため、この亀裂を除去し、溶接により補修した後に荷重を継続した。その後、約95万回でウェブとフェースプレート溶接部のウェブ側止端部に30mmの亀裂が確認された。約130万回でリブが1ヶ所破断した後、ウェブ部の亀裂の進展が停滞したため166万回で試験を終了した。なお、フェースプレートには亀裂は発生しなかった。

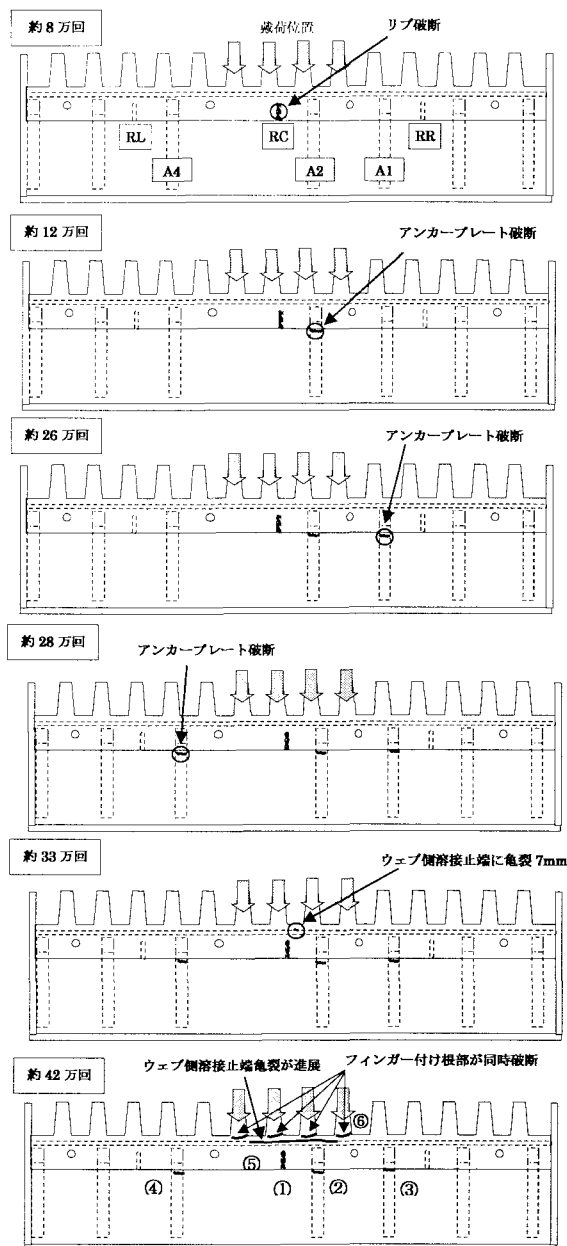
図-1 5 損傷の進展状況 (TP1)

図-1 5に TP1 の繰り返し荷重による損傷の進展状況を示す。荷重繰り返し数約8万回で中央リブが破断し, 約12万回でアンカープレートA2, 約26万回でアンカープレートA1が破断した。約33万回でアンカープレートA4が破断し, ウェブとフェースプレート溶接部のウェブ止端

部に約7mmの亀裂が確認された。その後ウェブの亀裂が進展したが, 約42万回で荷重点のフィンガーが4本とも付け根部で破断したため試験を終了した。なお, TP1においてもフェースプレートには亀裂は発生しなかった。

荷重履歴による累積損傷や腐食の影響により, 損傷の発生回数に差はあるものの, TP1とTP2の損傷の進展状況はほぼ同様である。すなわち, 最初に荷重位置付近のアンカープレートやリブが破断する。次にその周囲のアンカープレートが破断する。その後, フィンガープレートの付け根部のコーナー部や, ウェブとフェースの溶接部が破断する。

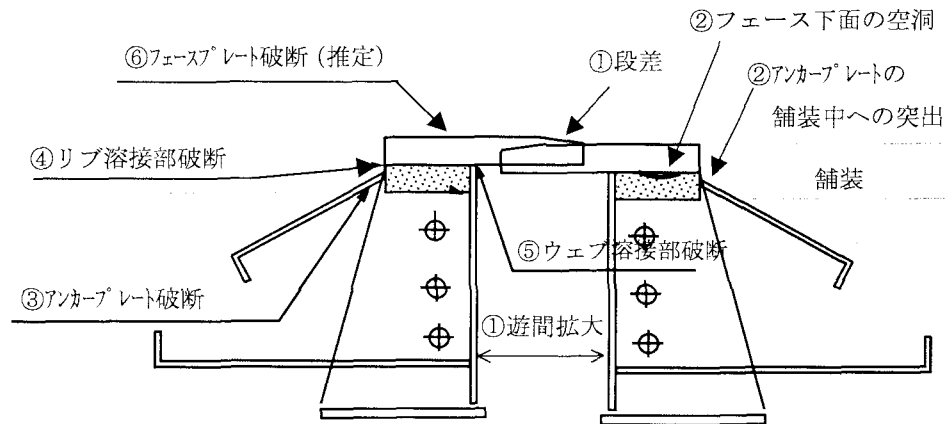
図-17 損傷メカニズム

以上の結果から、対象とした鋼フィンガージョイントは、アンカープレートの腐食減肉により、疲労損傷が急速に進展し破損に至ったものと推定される。すなわち、損傷のメカニズムは、以下のように整理される。

- ① 活荷重応力の増加を招く設置状況の不具合（段差の発生、遊間の拡大など）
- ② アンカープレートなどの鋼材腐食による減肉にとりもなう応力範囲の増加（フェース下面の空洞部の存在、舗装中に突出したアンカープレート）
- ③ アンカープレートの破断によるリブおよびウェブ溶接部の応力増加
- ④ リブ溶接部の破断
- ⑤ フェースプレートの回転変形によるウェブ溶接部の破断
- ⑥ フェースプレートの回転変形によりフェースプレートの橋軸直角方向の応力が大きくなり、グラウト充填孔などのフェースプレートの応力集中部からのフェースプレートが破断（推定）

①、②の要因により、輪荷重の繰り返し繰り返し荷重されることで、③④が生じ、フェースプレートの変形により⑤⑥が発生して、フェースプレートが破断に至るものと推定される（図-17）。

本論文では、鋼フィンガージョイントに発生した損傷部の調査、現地でのひずみ計測、撤去した伸縮装置による疲労試験などを実施して、供用後約30年で破損した鋼フィンガージョイントの損傷メカニズムの検討を試みた。その結果、鋼フィンガージョイントは適切な施工と維持管理が行われるならば、非常に耐久性に優れた伸縮装置であることがわかった。すなわち、設置時に図-17に示される破壊メカニズムの要因①および②を排除することが最も重要であると考えられる。慎重な施工により段差の発生を防ぎ、所定の遊間となるように鋼フィンガージョイントを設置すること。また、フェース下面やアンカープレートには積極的に防食を施すとともに、フェース下面の充填モルタルを入念に施工し、アンカープレートは確実にモルタル中へ埋め込むことが重要である。さらに、疲労試験結果から、最初に損傷すると推察されるアンカープレートの破断により、疲労損傷が大きく進展すると推察されるため、維持管理においては、損傷メカニズムの③および④の段階で早期に損傷を発見し、余寿命がある程度期待できる時期に、補修・補強・取り替え等の対策を講じて行くことが望ましいと考えられる。なお、損傷メカニズムの③および④の段階は、外面からの点検による損傷の確認が困難なため、新たな検査手法の開発が望まれる。
