## 大阪西宮線大 P88 鋼製橋脚隅角部に生じた亀裂の発生原因と補強対策に関する検討

An investigation on the cause of cracking and reinforcement at a corner of the steel pier Dai-P88 in Osaka-Nishinomiya line

In a corner of steel pier Dai-P88 in Osaka-Nishinomiya line, cracks were detected during detailed inspection in 2002. The cause of cracking and reinforcing method were examined. Samples were taken out from cracked region. Chevron pattern and river pattern, which are typical characteristics of brittle fracture, were observed on the crack surface, but any sign of fatigue crack growth could not be observed obviously. FEM analysis was conducted to determine the size of reinforcing plate. Friction type high tension bolt joint was selected, considering seismic loading. The effect of reinforcement was verified by the stress measurement before and after reinforcement. Fracture mechanics analysis showed the possibility that brittle fracture could be initiated from the discontinuity in the weldment between the cover plate and the beam flange. As a result, we have arrived a conclusion that brittle fracture could be initiated from the discontinuity in the weldment by seismic loading in Hyogoken-Nanbu earthquake.

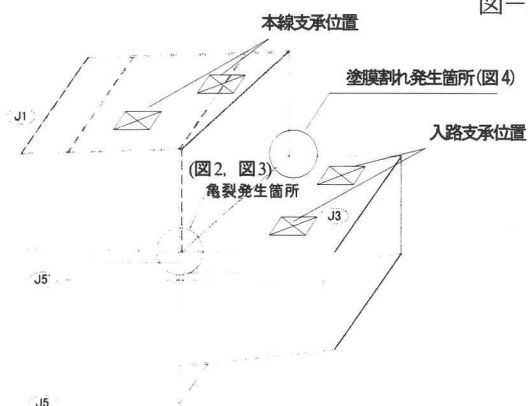
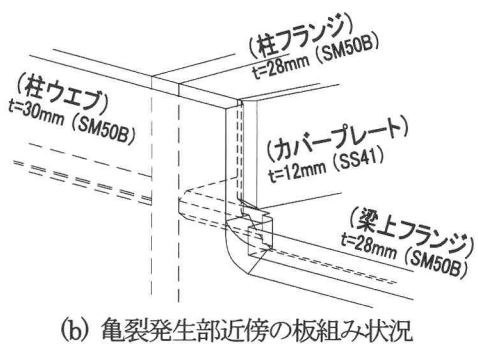
図-2 亀裂発生箇所近傍の構造

対象橋脚の一般図を図-1 に示す。本橋脚は 1981 年に竣工した箱断面門型ラーメン脚である。大阪側の本線桁の支承を設置するためにラーメン梁の端部を台形状に拡幅しカバープレートを設置しており, 柱ウェブへ梁上フランジへカバープレートの溶接線が 1 箇所に交わる箇所の板組みが通常の橋脚と異なり, 図-2 に示すように非常に複雑になっている。亀裂発生箇所周辺の板組みとその溶接線は図-2(b)及び(c)に示すとおりであり, 隅角部は柱ウェブ, カバープレート, 梁上フランジの溶接線が交差する 3 線交差部となっている。この隅角部の柱ウェブ及びカバープレートに, 図-3 に示すような亀裂が発見された。なお, 支承は大阪側柱フランジ直上に設置されており, 亀裂が発生したカバープレート隅角部ではその影響は殆ど受けないと考えられる。

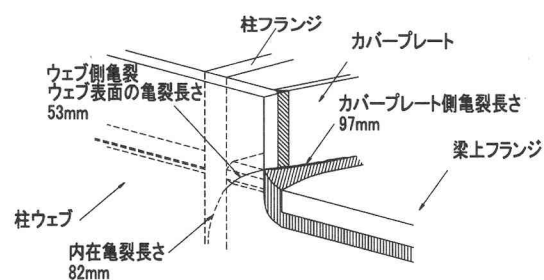
(a) 亀裂発生状況

柱ウェブ側に見られた亀裂(以後, ウェブ側亀裂と呼ぶ)は, 図-3(a)(b)に示すように隅角部コーナ R 部近傍が起点となり, 斜め下に進展したものと考えられる。図-3(b)のマクロ組織観察より, ウェブ外縁端部では, 亀裂は溶接金属

一方、カバープレート側に見られた亀裂は、図-3(a)及び(c)に示すとおり、カバープレートと梁上フランジとの隅肉溶接の上側（カバープレート側）止端部付近に存在し、その表面長さは97mmであった（以後、カバープレート側亀裂と呼ぶ）。亀裂は、梁上フランジとカバープレートとの溶接の止端部にほぼ沿っており、マクロ組織からは、溶接線の3線交差部に始まり、HAZ 部と母材部との境界部付近を進んでいるように見受けられた。

なお亀裂停止位置は、図-3(a)及び図-5(a)に示すように柱フランジ位置近傍である。この位置では亀裂を進展させる応力が低下するとともに、柱フランジと柱ウェブが溶接接合されているため亀裂先端の開口が抑制された可能性がある。

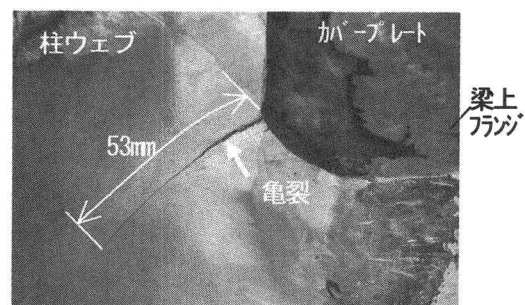
(b) ウェブ側亀裂

部ではなく溶接熱影響部（Heat Affected Zone、以後 HAZ と表記する）に近い母材部を進展していることがわかる。また、起点周辺には顕著な塑性変形は見られなかったが、ウェブ面を進展した亀裂の延長線上には表面がやや窪んだ（陥没した）ような領域が存在した。亀裂の生じていない大阪側の隅角部（図-2(a)参照）では、図-4 に示すようにウェブ側亀裂と同様な方向に塗膜の割れ（マーキング部）が今回の詳細点検にて初めて確認されており、隅角部に局所的な塑性変形が生じたこと、また、そのような塑性変形を生じさせるような過大な荷重が作用したことが推定される。

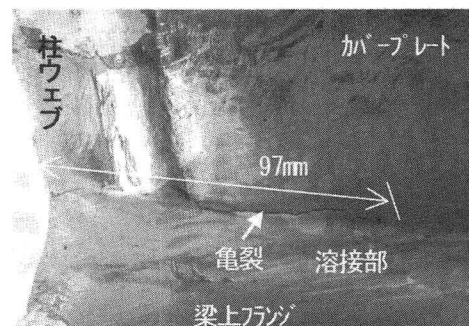
(c) カバープレート側亀裂

なおカバープレート側亀裂については、ウェブ側亀裂よりもさらに破面損傷が激しいため詳細な状況は把握できなかったが、板厚を貫通していないことなども考えると、ウェブ側亀裂の進展に伴って発生・進展した可能性が高い。

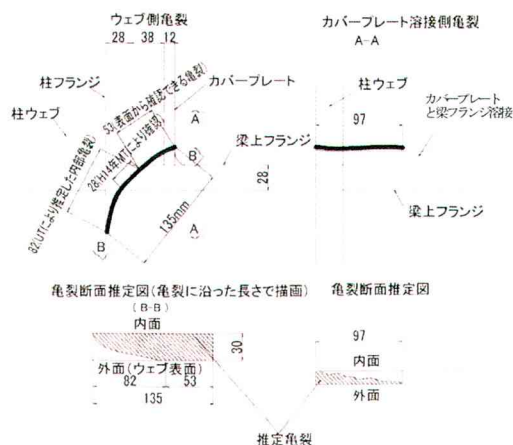
図-5 UT 検査結果

の亀裂は、表面に現れている 53mm の部分はウェブ板厚 30mm を貫通しており、その先には、更に約 82mm ほど板厚内部に亀裂が存在しているものと推定された。これは、2.1 で述べた柱ウェブ表面の亀裂の延長線上の窪みとほぼ対応している。一方、カバープレート側の亀裂は、表面に見られた 97mm 長さ以上は存在していないと推定された。亀裂深さは柱ウェブから遠くなるにつれて浅くなる傾向が見られ、大半の部分ではカバープレート板厚 12mm を貫通していないと推定された。

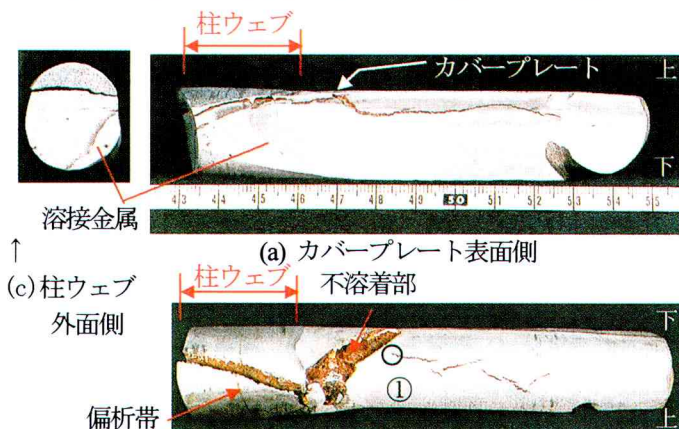
図-8 コアサンプルのマクロ組織

柱ウェブ側よりカバープレート側に採取したコアサンプルのマクロ写真を図-8に示す。コアサンプルは、ウェブ側亀裂の起点から、溶接部を含むカバープレート側を26mm( $\phi$ ) $\times$ 120mm(L)程度に採取できた。図-8(a)に示すように、サンプル外面側の亀裂は柱ウェブ側からカバープレート側へと蛇行しながら連続していることがわかる。この亀裂は、柱ウェブとカバープレートとの縦ビード境界部付近から、カバープレートと梁上フランジとの溶接上側止端部近傍に沿って伸びていた。一方、図-8(b)に示す内面側では、亀裂は断続的となっていた。これらの状況より、

亀裂はカバープレート外面側より内面に向かって進展したものと推定できる。また、内面側では柱ウェブとカバープレートとの溶接部下端には、カバープレートのコーナーカット部とウェブ～梁上フランジ間の角溶接との間に空隙が存在していた(以後、この空隙を不溶着部と呼ぶ)。また、図-8(c)の柱ウェブ外面のマクロ組織観察より、ウェブ側亀裂は溶接金属部や HAZ 部ではなく母材部を進展していることがわかる。なお、図-8(a), (b)において、柱ウェブの板厚中央付近に偏析帯と思われるラインが見られた。

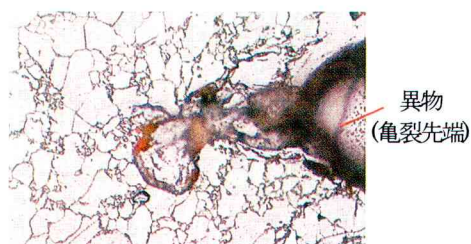
図-9 ミクロ組織 (図-8(b)の①部)

ここで、カバープレート側亀裂の先端付近と思われる箇所について、ミクロ組織を表面レプリカ法 (SUMP 法) により観察した結果を図-9に示す。亀裂内部に酸化鉄と思われる異物が認められ、亀裂発生からかなり時間が経過していることが伺える。また、ミクロ組織には特に大きな塑性変形を受けた形跡は見られなかった。

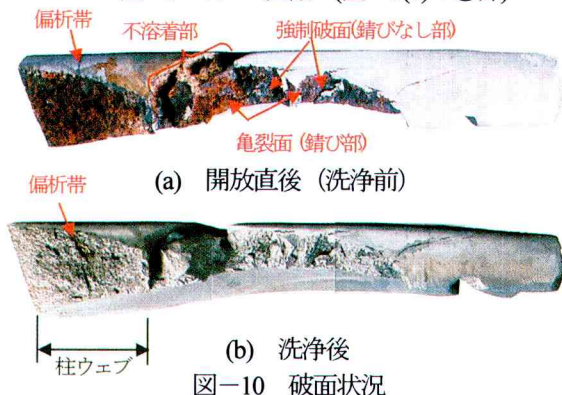
図-10 破面状況

コアサンプルの亀裂面を開放した状況を図-10(a)に示す。破面には全面に厚い赤錆、黒錆が発生しており、亀裂発生後、相当な時間が経過していることが伺える。亀裂はサンプル内で貫通しており、ほぼ UT 結果どおりの亀裂が内部に存在していた。開放後に約半日間希硫酸にて洗浄し、錆を落とした後に観察した破面を図-10(b)に示す。錆による破面の腐食が激しかったため、カバープレート側亀裂、ウェブ側亀裂とも破壊起点は特定できなかった。また、ビーチマーク等の疲労破面に特徴的な痕跡は認められなかった。

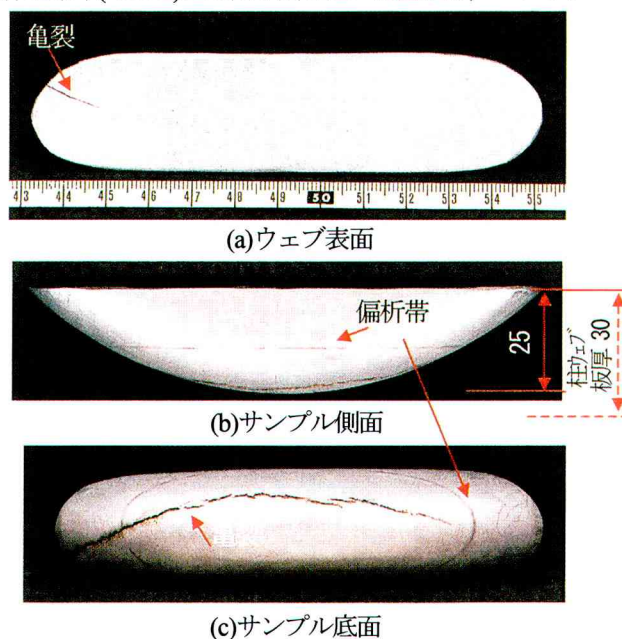
図-11 舟型サンプルのマクロ組織

舟型サンプルのマクロ組織を図-11に示す。サンプル底面(柱ウェブ内面)では、亀裂は先端部に向かうにつれて断続的になっていた。また、サンプル側面及び底面には、ウェブ板厚中央位置に偏析帯が見られた。

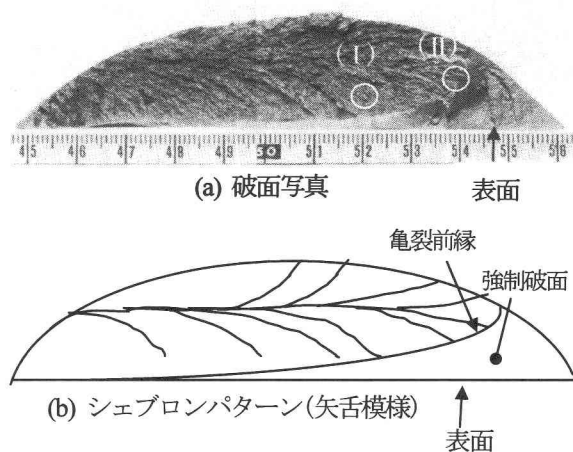
図-12 破面状況 (洗浄後)

開放された亀裂破面(洗浄後)を図-12(a)に示す。破面開放に伴う延性亀裂の発生・進展を防ぐため、サンプルは液体窒素中(-196°C)にて割り出した。破面には、コアサン

ブルと同様に全面に渡り赤錆、黒錆が発生していた。ウェブ表面には亀裂は一部しか現れていなかったが、割り出してみるとほぼUT結果どおりの亀裂が内部に存在していた。さらに、亀裂はウェブ表面近傍にまで迫っており、表面付近のごく一部だけが割れずに残っていた様子が見て取れる。図-12(b)にスケッチで示すように、マクロ的には左向き（実橋では上向き）の矢舌模様（シェブロンパターン：シェブロンパターンの向きは破壊の起点側を示す）が見られ、典型的な脆性破壊の特徴を呈している。

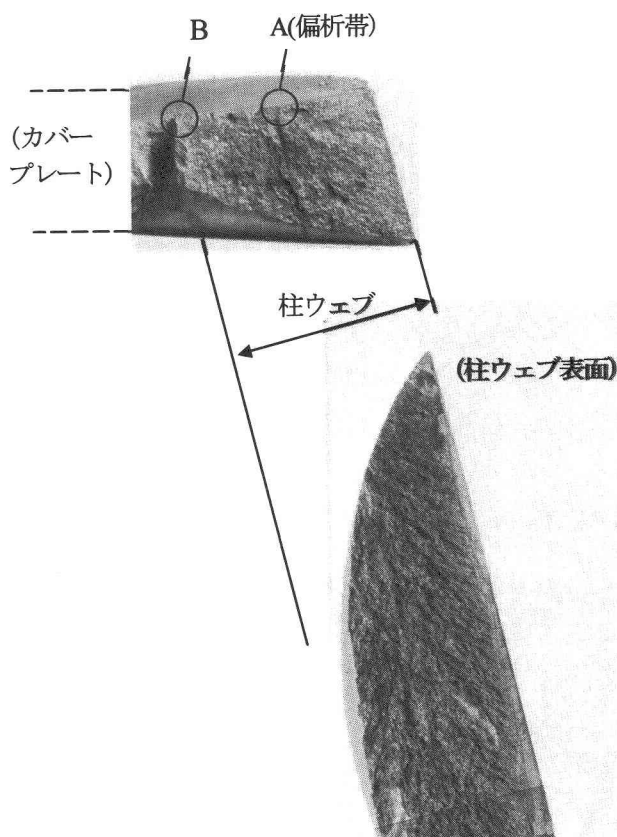
図-13 亀裂の進展状況

今回採取したコアサンプルと舟型サンプルを、実際の位置関係に並べてマクロ破面を示したものを図-13に示す。舟型サンプル側の矢舌模様（シェブロンパターン）より、ウェブ側亀裂は隅角の柱ウェブコーナ R 部側より進展していることが分る。コアサンプルと舟型サンプルの両方を眺めてみると、ウェブ側亀裂は偏析帯が見られる柱ウェブの板厚中央部（A 部）付近から、柱ウェブとカバープレートとの境界部の不溶着部（B 部）付近が亀裂の起点となった可能性が高い。コアサンプルの錆による腐食が激しいため破壊起点を特定することは出来ないが、これらの領域が起点となって脆性破壊が生じた可能性が高いと考えられる。

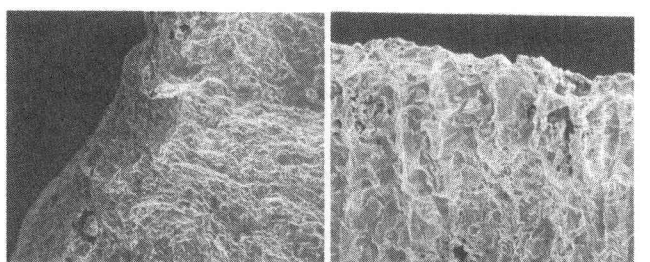
を図-14に示す。何れの箇所においても錆によると思われるピットが多数発生しており明瞭な破面特徴は観察されなかったが、図-14(a)に示す柱ウェブとカバープレートの不溶着部近傍の破面には、図の左から右下方向(不溶着部側から外表面側)に流れ模様があるようにも見受けられた。しかしながら、結局破面の腐食のため起点の可能性のある位置の破面形態(延性、疲労、脆性)は特定できなかった。

(a) 不溶着部付近 50 μm (b) 柱ウェブ板厚中央部 50 μm  
(図-13のB部) (図-13のA部)  
図-14 ウェブ側亀裂の起点近傍のSEM写真

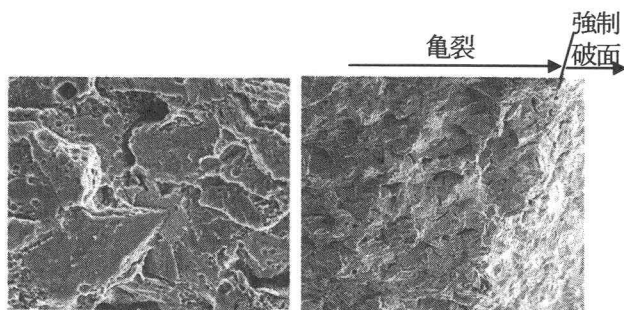
次に、舟型サンプルを用いて、ウェブ側亀裂先端部の破面を観察した。錆によると思われるピットが亀裂の全面にわたって見られるものの、先端部に行くに従って少なくなる傾向にあった。図-12中(I)の破面位置ではピットが少なく元の破面状況が概略把握でき、図-15(a)に示すように脆性破壊の特徴であるリバーパターンの存在が確認できた。また図-12中(II)の亀裂先端部では、図-15(b)に示すとおり、亀裂の脆性破面と破面割出し時の強制破面との境界部には延性亀裂や疲労亀裂の痕跡は見られなかった。

前節に示したマクロ破面のシェブロンパターンに加え、SEM 観察でリバーパターンが観察されたことから、ウェブ側亀裂は脆性的に進展したものと断定される。さらに以下の破面特徴も、脆性破壊であればうまく説明できる。舟型サンプルの柱ウェブ外面側は、1mm 以下程度の僅かな領域が未破断で残っており表面からは亀裂が観察できなかった。脆性亀裂伝播停止の場合には、亀裂先端部では板厚内部のみ亀裂が先行して両表面側に僅かに割れない部分が残ることがあり<sup>9)</sup>、今回の破面はこれと同様の特徴を示している。外観検査においてウェブ側亀裂先端の前方に見られた塑性変形も、上記の脆性亀裂伝播停止部で割れ残

(a) 亀裂伝播部 10 μm (b) 亀裂伝播停止部 100 μm  
(図-12のI部) (図-12のII部)  
図-15 ウェブ側亀裂の先端近傍のSEM写真

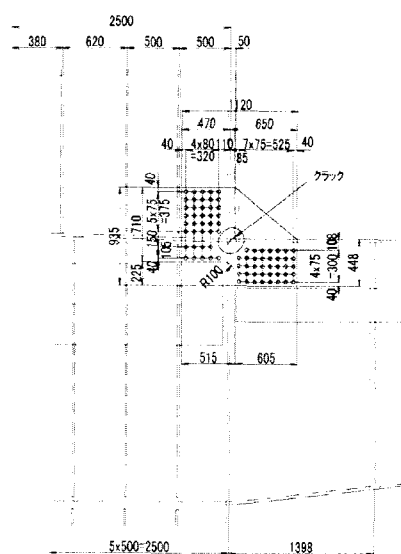
図-20 小補強板

摩擦接合の小補強板の場合、シアラグの卓越する梁上フランジと柱フランジ溶接部付近において補強効果 [補強前後での応力低減率: 補強後の応力/補強前の応力] は60%程度となり、やや不十分な結果となった。補強板内のミーゼス応力は $96\text{N/mm}^2$ 程度で、本四FEMガイドライン<sup>8)</sup>によるミーゼス応力許容値の $231\text{MPa}$ 以下ではあるが、HTボルトの最大発生応力が $67\text{kN}$ となり、道示の摩擦接合におけるM22HTボルトの許容値 $48\text{kN}$ を上回る結果となった。

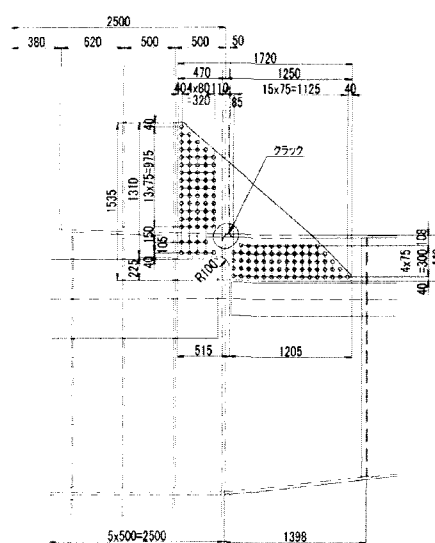
図-21 大補強板

これに対して大補強板の場合は、補強効果(補強前後での応力低減率)が53%程度となり、ミーゼス応力は $84\text{MPa}$ 程度、HTボルトの最大発生力は $35\text{kN}$ となり、ともに許容値内となった。

これらより、補強板は大補強板を採用することとした。

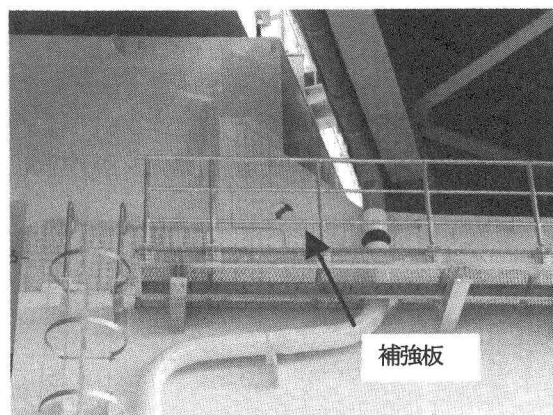
図-22 補強板（補強工事後）

補強板を取り付けた後、その効果を確認するために3章と同様の応力測定を行った。入路に重量245kNの車両を走行させたときの各ゲージの計測値（最大応力）を表-3に示す。補修後の計測値は、ウェブ側及びカバープレート側の亀裂先端とも、補修前の応力の50～60%程度となっており、FEM解析により想定した効果が発揮されていることが確認できた。また、補強していない側の隅角部の作用応力は、補強前に比べて若干減少しており、補強による悪影響は受けていないことが確認された。また、FEM解析上で補強板の応力が最も大きくなった箇所の応力測定を行った結果、表面で8.9MPa、裏面で8.3MPaであり、本四FEMガイドラインによる許容値以内となることが確認された。なお、平日24時間の応力頻度測定においても、最大値が生じたゲージNo24の応力範囲は2.9MPaとなり、補強前の4.2MPaに比べてさらに小さくなったことが確認された。

よって、大P-88の補強を行うにあたっては、施工性および経済性において優れる、摩擦接合を採用することとした。補強後の写真を、図-22に示す。

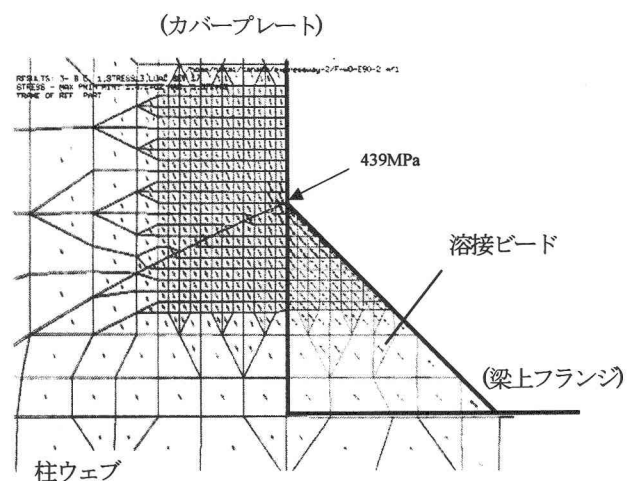
図-23 橋軸直角方向地震( $kh=0.4$ )時の主応力分布図

図-23に、地震時の応力解析結果を示す。隅角部ウェブの亀裂発生位置近傍の溶接部近傍のみ、降伏ひずみを越えるひずみが作用していた。この局部ひずみを弾性換算した応力は439MPaとなった。また、当該部の死荷重応力についても解析した結果、弾性換算応力で504MPaとなった。
