## 新潟県内の耐候性鋼橋の腐食状況と腐食環境

Environment and condition for corrosion of weathering steel bridge in Niigata

岩崎英治\*・長井正嗣\*\*・加賀谷悦子\*\*\*・成田英樹\*\*\*\*・高橋拓也†

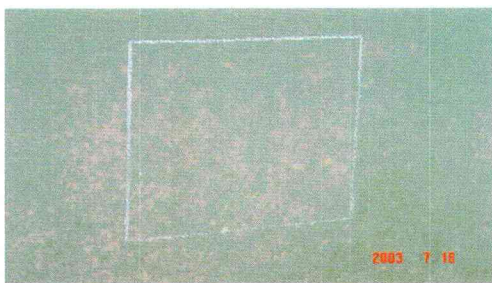
裸使用橋梁のさび評価は、表-1に基づいて行う。一方、表面処理橋梁は、表面処理被膜の影響で裸使用橋梁のさびとはかなり異なった様相を示すため、表-1の5段階さび評価は使えない。実況調査を行うと、鋼表面に薄くさびが発生しつつあるもの、一部分にさびが発生し、硬いふじつぽ状あるいはこぶ状に生長しつつあるもの、さびが層状に発生しウエハース状に成長しつつあるものに分類できる。そこで、写真-1(a)のように表面処理被膜が緻密なさびに置き換わりつつある状態を評価 A、写真-1(c)のようにふじつぽ状のさびが発生している状態を評価 B、写真-1(d)のように多層に剥離が生じ、ウエハース状になっている状態を評価 C とする独自の3段階さび評価方法を用いる。なお、経過年数が短い橋梁のなかには写真-1(b)のように安定処理被膜が剥離中のものがあるが、ここではこれらは暫定的に評価 A とする。

(a) 安定化錆 (評価 A)

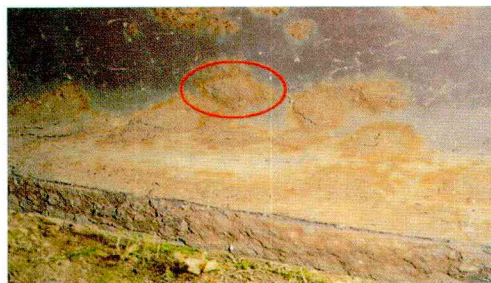
(c) ふじつぼ状の錆 (評価 B)

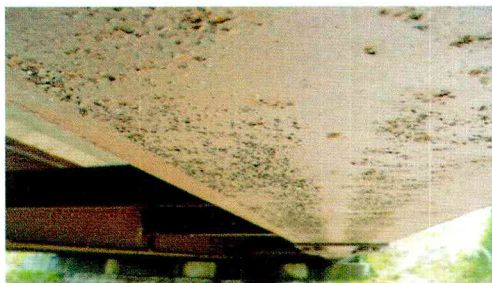
(b) 表面処理被膜の剥離中 (評価 A)

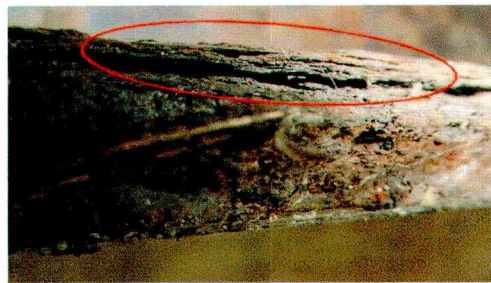
(d) ウエハース状の錆 (評価 C)

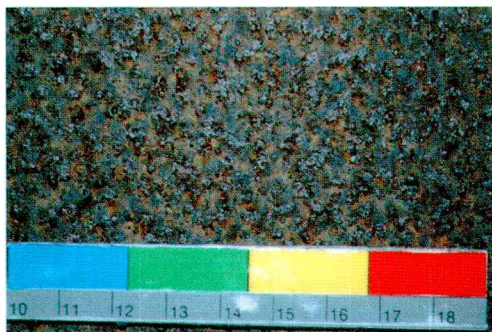
写真-2 は、W1 橋梁の右岸側桁ウェブ下部を撮影したものである。これらの写真より中桁や上流側桁の海側に面した写真 (c),(e) では、海からの塩分を含んだ風が直接あたるため、反対側に面した写真 (b),(d) に比べて外観評点が低くなっている。しかし、外桁の外面では写真 (f),(a) から明らかなように下流側に面した面の外観評点が高くなっている。外桁外面でも下流側を向いた面は、反対側の外面に比べて塩分は多量に飛来しているはずであるが、雨による洗い流しのためと考えられるが、両面とも飛来塩分が洗い流され、午前中日差しのあたる上流側の面に対して、気温の上昇した午後から日差しのあたる下流側の面の方が鋼表面の濡れ時間が短くなったために、下流側外面の腐食状況が良くなっているものと思われる。

(a) 下流側桁外面 (外観評点 4)

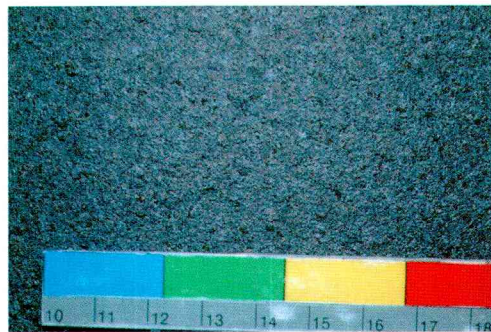
(b) 下流側桁内面 (外観評点 3)

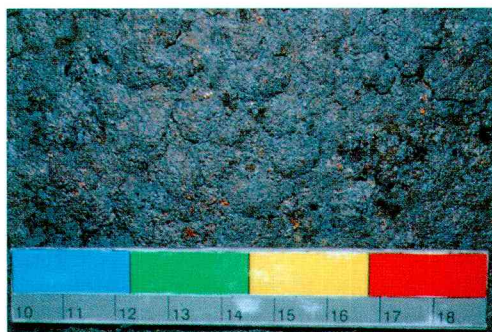
(c) 中桁下流側面 (外観評点 2)

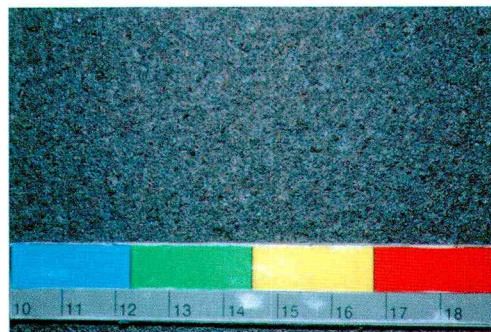
(d) 中桁上流側面 (外観評点 3)

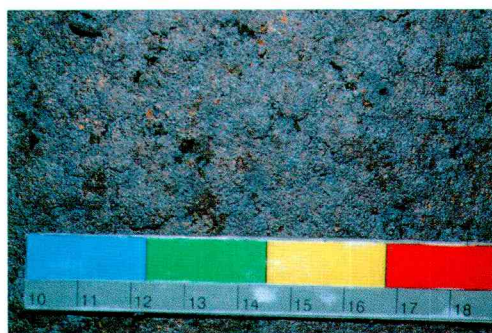
(e) 上流側桁内面 (外観評点 2)

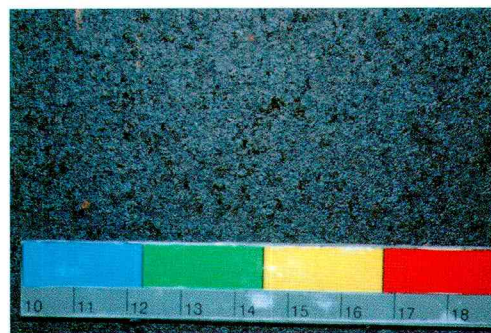
(f) 上流側桁外面 (外観評点 3)

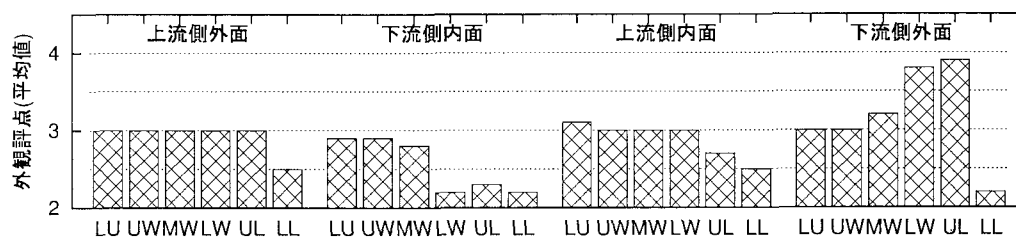
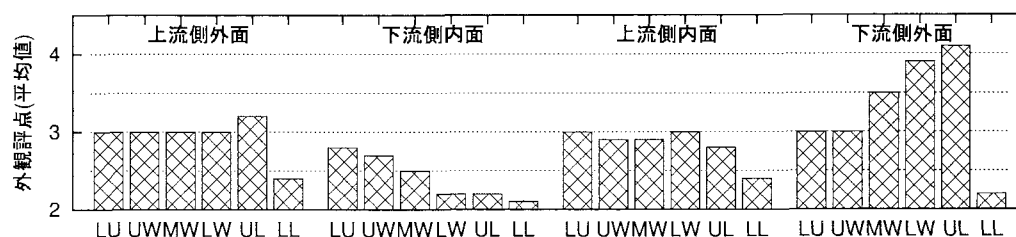
図-2 W1 から W17 橋梁の腐食状況

図-2 は、同じ用水路上にある W1 から W17 までの 17 橋の腐食の外観評点の平均値を、図-3 のような部位毎にまとめたものである。W1 橋梁で離岸距離 3.5km、W17 橋梁で 8km であるが、橋軸方向、橋梁形式とも同一であり、すべての橋梁ともほぼ同じ腐食環境下にあるものと考えることができる。この図からも内面は下流側を面した面が反対側の面に比べて評点が低くなっているが、外面については写真-2 と同様に、午後から日のあたる下流側に面した方が外観評点が高くなっていることが分かる。

しかし、下フランジ下面(LL)は、雨水による洗い流しの効果が期待できないため、下流側外桁でも他の桁と同様に外観評点は悪くなっているものと推察される。また、上フランジ下面(LU)やウェブ上部(UW)も床版に遮られるために洗い流しによる効果は現われていないものと思われるが、結露による洗い流しのためと考えられ、外面、内面ともに桁上部は下部に比べて外観評点が高いことが見て取れる。

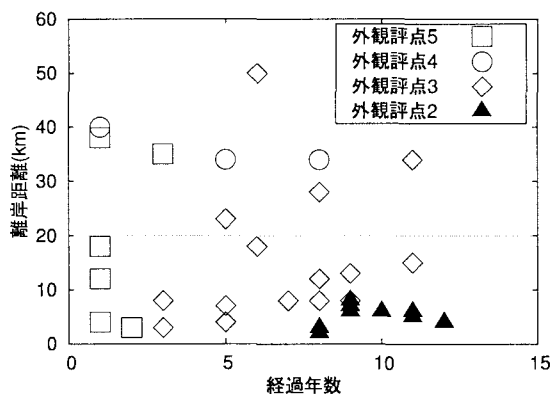
図-5 裸使用橋梁の構造全体評価

多くの耐候性鋼橋梁が存在していることが分かる。また、経過年数7年以上で離岸距離10km以下の領域に外観評点2の橋梁が多数あり、10km以下の地域は耐候性鋼にとって厳しい環境にあることが分かる。日本海沿岸部Ⅰでは、離岸距離が20km以上の内陸部においては飛来塩分量を測定しなくとも無塗装の耐候性鋼橋梁を建設できるとされている。このため20km以上の地点に建設された橋梁も多数あるが、山間部の谷間等に建設されている場合が多く、桁に近寄れず、外観評価を行えた橋梁は図示のような9橋梁であるが、そのすべてがレベル3以上であり、離岸距離に関する規定の妥当性が確認された。さらに、離岸距離10km～20kmにある橋梁においても構造全体評価でさびレベルが2以下のものはなく、現時点では、離岸距離の適用範囲外でも、橋梁全体的に判断すると、問題の無い腐食レベルにある。

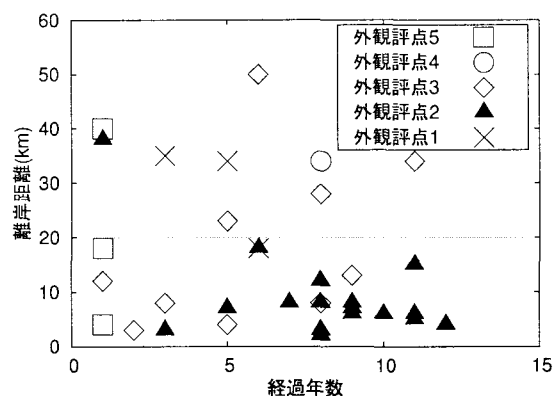
図-6 裸使用橋梁の局所評価

うに、桁内面が外観評点2になっている。また、図-5と6を比べると明らかなように、離岸距離3kmの橋梁を除いて、外観評点2の評価は、構造全体評価も局所評価も同じ評点になっている。このことは、これらの地域では、塩分が橋梁全体に飛来するため桁端部も桁端から離れた箇所も同じように腐食が進行していることを表している。このことから、このような地域では、耐候性鋼の適用には厳しい環境と思われる。

離岸距離5kmから10km未満にも桁内面が評点2の橋梁があるが、下フランジ下面のみ評点2になっている橋梁もある。桁内面に腐食の生じている橋梁は、構造全体評価も局所評価も同じく評点2になっていることから、飛来塩分環境の厳しい地域に建設された橋梁と言える。一方、下フランジ下面のみ評点2になっている橋梁は、構造全体評価では評点3以上になっており、局所的な部位のみ好ましくない腐食状況にある。

離岸距離10km以上の地域には、主に桁端部のウェブ下部や下フランジのみ好ましくない腐食状況にある。また、15km以上の地域には、漏水により外観評点1と評価されるような層状剥離さびが局所に見られた。

離岸距離が15km以上の地域では、積雪が多い地域に設置されている橋梁の割合が高くなり、このような地域では、凍結防止や融雪のための塩化物や消雪水の散布を行っていることが多く、常に路面上は湿潤状態にあるために、構造上の些細な不具合が腐食に悪影響を与えていると考えられる。したがって、このような地域では、飛来塩分よりも防水の対策を十分に行う必要があるものと思われる。

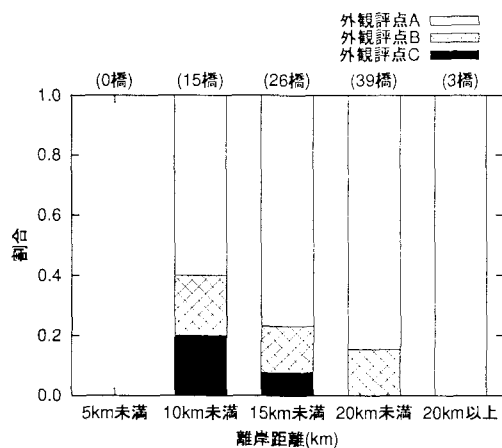
図-7 表面処理橋梁の局所評価での 5km 毎の腐食状況 (10 年未満省略)

次に、表面処理橋梁の腐食状況を示す。新潟県内の表面処理を施した橋梁は古いものでも 20 年程度であり、表面処理剤がさびに換わりつつある橋梁が殆どであり、構造全体評価では殆どの橋梁が、前述した独自の 3 段階評価で評価 A になる。そこで、局所評価の結果のみ図-7 に示す。なお、表面処理を施した橋梁は、建設後ある程度の年数経過しなければ、表面処理剤の劣化や鋼材の腐食が進行しないため、建設後の経過年数が 10 年以下の橋梁は除いている。離岸距離 5km 未満の地域にも多数の耐候性鋼橋が建設されているが、経過年数が少ないため図には示していない。図より離岸距離 5～10km では、評価 B または評価 C の好ましくないさびの発生割合が約 4 割、10～15km では 2 割、15～20km では 2 割を下回り、評価 C の層状剥離さびは生じていない。この図より、離岸距離が長くなるほど好ましくない評価 B、C のさびの発生頻度が低くなっていることが分かる。
