## 既設鋼鉄道リベット桁の疲労に関する実験的検討

Experimental Study on Fatigue of Steel Railway Riveted Girders

杉本一朗\*, 小林裕介\*, 市川篤司\*\*

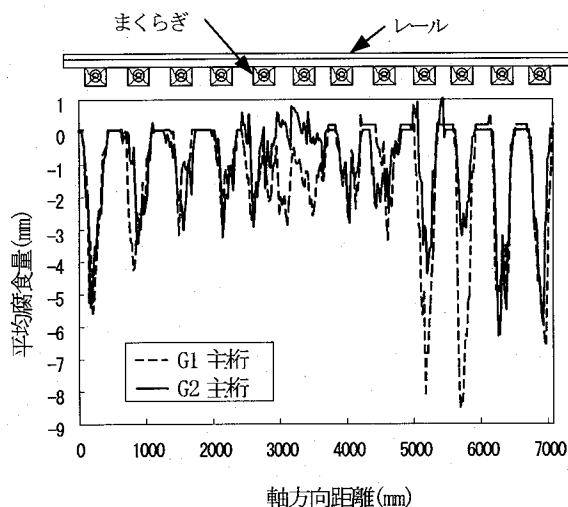
図-1 上フランジの腐食量 (試験体 A)

試験体 B, C は同じ上路リベット桁で搬送の都合上から左右の桁に切断した。今回の検討では材質、構造が同一であるという点を利用して比較試験に用いることとした。写真-2 に試験体 A の上フランジの腐食状況を示すと共に、図-1 に腐食量を測定した結果を示す。試験体 A, B, C ともいずれも腐食が激しく、特に上フランジ上面のまくらぎ下面がかなり腐食していることが読み取れる。このほか試験体 A では腹板下側にも一部欠食が見られた。

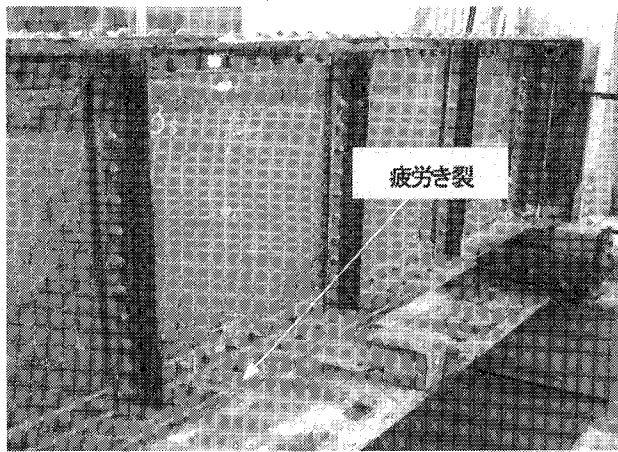
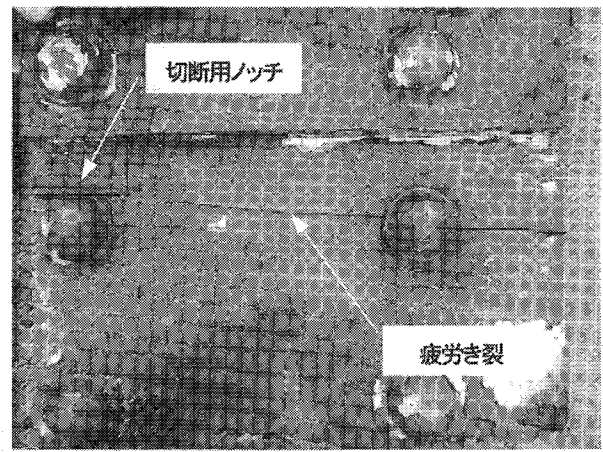
写真-5(a) 下フランジのき裂 (全体位置)

写真-5(b) 下フランジのき裂 (下面から拡大)

疲労試験の結果、試験体 B では写真-5(a),(b)に示すように 600 万回時に、カバープレートの端部において下フランジの板厚が変化する箇所の下フランジのリベット孔から疲労き裂が発生した。この疲労き裂の起点を調べるために断面を採取し破面を調査した結果 (写真-5(c))、疲労き裂は下フランジのリベット孔から発生していたことが明らかとなった。これは、これまでの他の研究<sup>67,8)</sup>と同じ傾向を示すものであった。試験結果を図-5に示す。図には試験体 A の試験結果とこれまでのリベット桁の試験結果<sup>56)</sup>も併せて図示する。

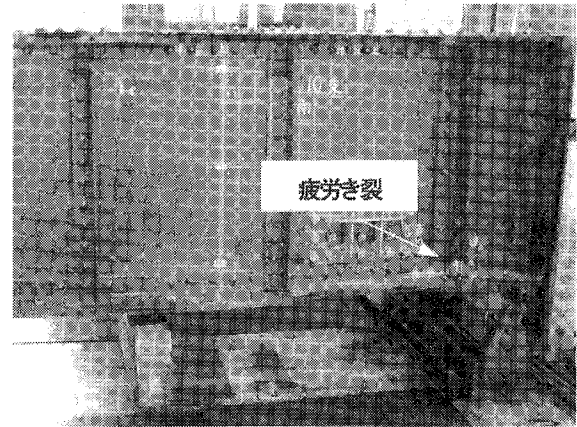
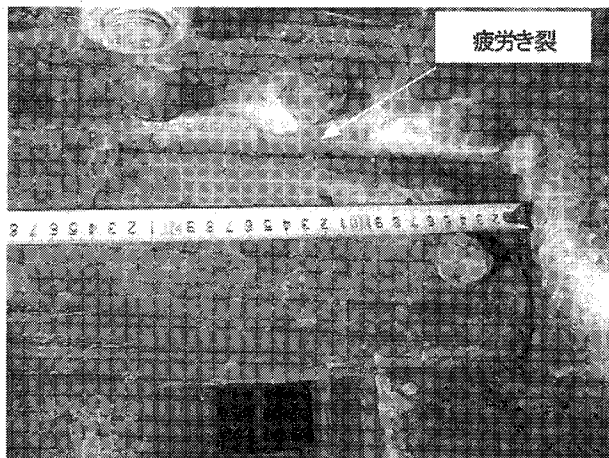
写真-6(a) 支点部の疲労き裂 (全体位置)

写真-6(b) 支点部の疲労き裂 (拡大)

この他、写真-6(a),(b)に示すように、試験体 B では支点部に 140 万回にて支点部のアングル材に疲労き裂が発生した。このき裂の発生原因と考えられる事柄を図-6に模式図にて示す。支点部の鉛直補剛材下端部が腐食により鉛直力を下フランジに伝達できないため、アングル材の首部分に面外曲げが作用し高い応力状態となったためき裂が生じたと考えられる。本来の疲労強度の評価とは異なる変状であるが、維持管理の上ではリベット桁の支点部が一樣に荷重を受けない状態や 3 点支持、桁の偏心等があると支点部のアングル材に無理な力が加わり、変状が生じやすいと推定できる。今回の実験結果は実際のリベット桁において支点部のアングル材に疲労き裂が発生している例に類似しており、維持管理上の有益な情報と考えられる。以上より、実橋では支点部の腐食状況と支点部アングル材付近にき裂の発生が無いか調べるのが重要である。なお、このき裂は橋軸方向に進展するが、リベット接合のためアングル材を破断してウェブに進展する挙動は見られなかった。

現場溶接が施されていない鋼鉄道橋では、支点部の沈下等がある場合には、支点部のアングル材から疲労き裂が発生することが考えられる。従って、現場溶接が施されていない鋼鉄道橋では上フランジの腐食量の程度に関わらず、支点部回りに着目するのが良い。なお、疲労による最終破壊形態は支間中央部付近のリベット孔からの疲労き裂であり、板厚が変化する箇所において生じやすい。

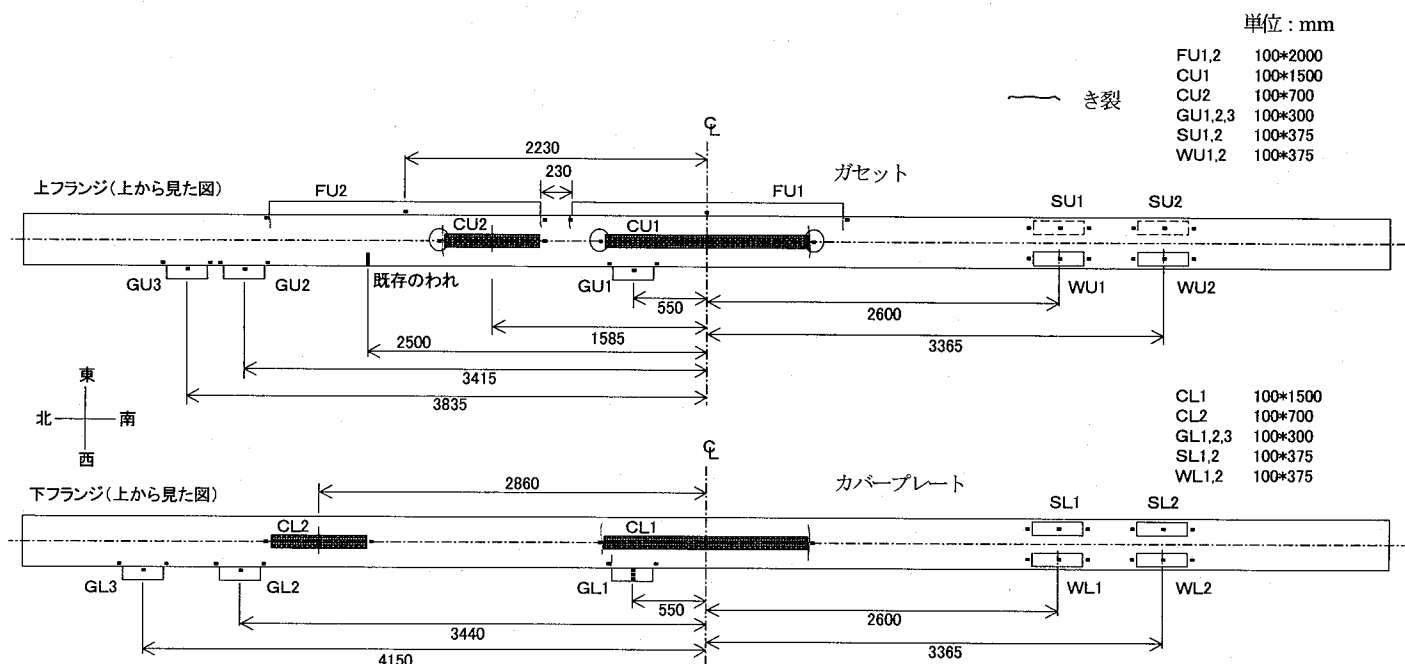
図-8 き裂発生状況 (試験体 C)

図-8 にき裂の発生状況を示す。現場溶接を施した試験体ではガセット溶接部とカバープレート溶接部からき裂が

発生しており、現場溶接が無い桁の場合とき裂の発生状況が異なる。図-9,10 にはガセット溶接部とカバープレート溶接部から発生した疲労試験結果を示す。ガセット溶接部からの疲労き裂とカバープレートからの疲労き裂はいずれも下フランジリベット部からの疲労き裂と比較すると相対的に疲労強度が低いことが明らかである。溶接付加物からの疲労き裂の発生が早いのは応力集中や残留応力の影響を受けているためと考えられる。

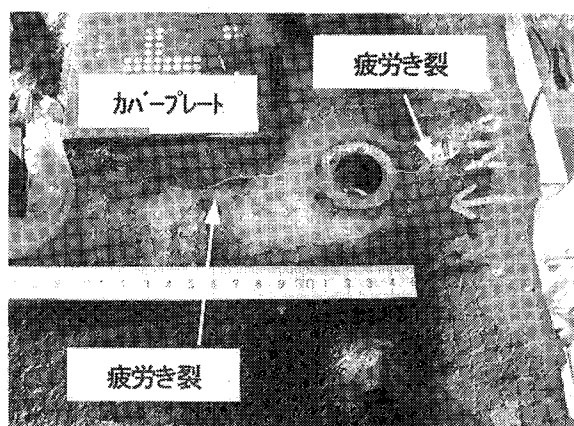
写真-7 上フランジカバープレートからの疲労き裂

上フランジでは疲労き裂は全て現場溶接部から発生した。また、溶接部から発生した疲労き裂は、溶接桁ではほぼ溶接ビードに沿って進展するものの、上フランジの腐食状況によっては必ずしも溶接ビードに沿って疲労き裂が進展しない結果となった(写真-7)。これらのことより腐食が進んだ桁では、疲労き裂は現場溶接部から発生する可能性が高く、疲労き裂が発生した場合には溶接部だけでなく、き裂の進展方向に注意する必要があることが明らかとなった。

上フランジに発生した疲労き裂に対しては, ストップホールのみの対策を行った箇所から疲労き裂が再発した。ただし, 疲労き裂は一番上のフランジにのみ進展し, 重なっているフランジおよびウェブにはき裂は進展しなかった (写真-7)。これはリベット桁の接合方式によるものであると考えられる。

上フランジの現場溶接部から発生した疲労き裂はウェブには進展しなかった。これは鋼材同士がリベットによって支圧力の伝達により結合されており、フランジが層状に重ね合わせられた状態となっていることによるものと考えられる。疲労き裂がすぐにウェブに進展しないのは支圧接合の特徴であり溶接桁と異なる挙動である。このため、リベット桁で上フランジに疲労き裂を発見した場合には慌てずに、適切な対策を講じるようにすることが重要である。

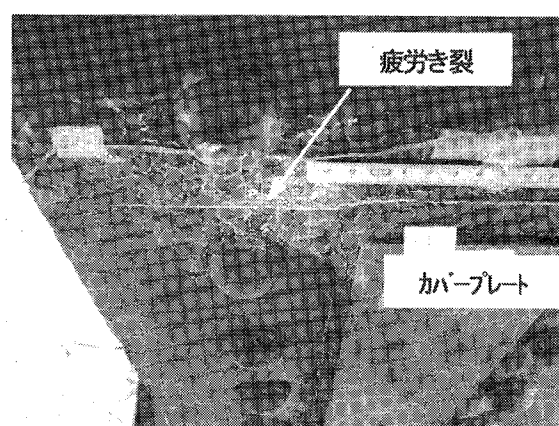
写真-8 下フランジカバープレートからの疲労き裂

下フランジに発生した疲労き裂はほぼ一直線に桁を切断する方向に急激に進展し (写真-8), 発見と同時に補修を行う状態であった。

下フランジではき裂が発生すると一気に下フランジを破断する結果となった。このため下フランジに現場溶接が施されている場合には十分な注意が必要である。一般に実橋では着目部における列車荷重による発生応力は小さく、

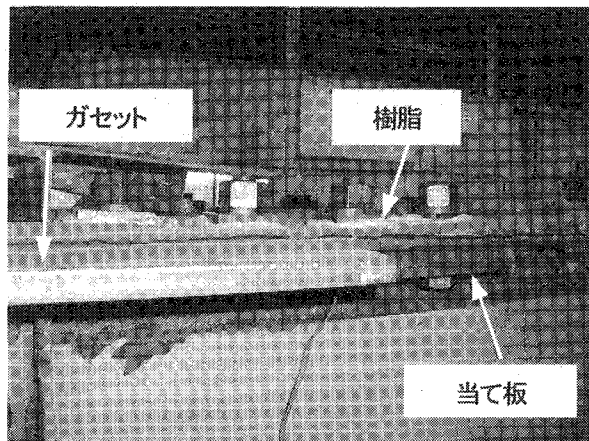
写真9 上フランジの当て板

当て板による対策を行った場合, 上フランジではいずれも応力が緩和でき, 疲労き裂の再発は認められなかった。しかしながら, 下フランジでは当て板補強を行った隣の箇所から新たに疲労き裂が発生したケースが見られた。これは, 当て板を行ったことにより, 断面剛性が急変し, リベット孔回りに対して引張応力が卓越する状況となったことが原因であると考えられる。このことから, 下フランジ

今回の試験では疲労き裂発生後の対策方法に関しても若干検討した。対策工法として上フランジではストップホールと当て板 (下側片面と上下両面) を下フランジでは両面からの当て板による対策を選定した。上フランジで片面添接を選択したのは, 実橋では上フランジに軌道部材が敷設されており, 上面からの添接が出来ないことを想定したためである。また, 当て板補強を行う場合, 腐食した凹凸面では摩擦が確保できないことから, 樹脂を注入するなどの対策が必要である, これに関しては名取<sup>10)</sup>の研究を参

考として対策を行った。対策種別とその後のき裂発生状況を表-4に, 上フランジの下側片面の当て板の取り付け状況を写真-9, 下フランジの両面からの当て板取り付け状況を写真-10に示す。

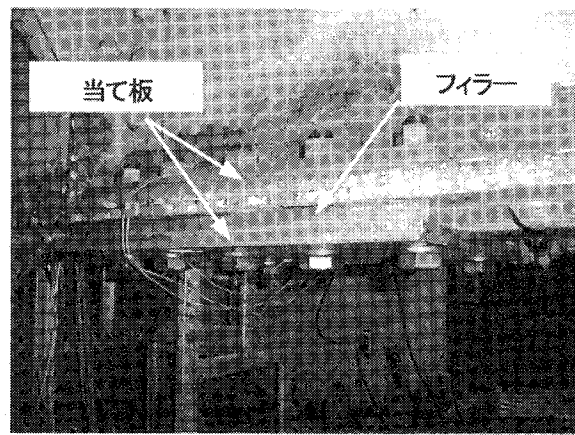
写真10 下フランジの当て板

の当て板補強は溶接桁の場合と異なって、全体的な剛性の変化にも十分に留意する必要があることが明らかとなった。
