# 鋼製橋脚横梁支点直下ダイアフラムの疲労損傷に対する補修・補強検討

Examination of retrofitting methods for fatigue damages in diaphragm details inside steel pier beam under bridge girder support

穴見健吾\*, 溝江慶久\*\*, 八木貴之\*\*, 梶原 仁\*\*\*

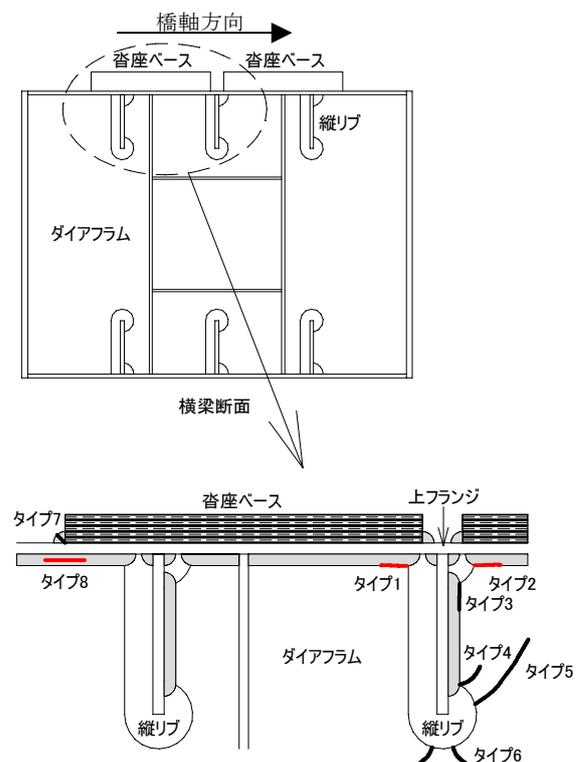
図-1 横梁に発生する典型的なき裂の種類

鋼製橋脚横梁の支点部直下において、近年多くの疲労損傷が報告されている。旧首都高速道路公団で実施した平成7年～15年度までの構造物定期点検結果によると、点検実施橋脚数1020基中94基の橋脚の当該部位において疲労き裂の発生が報告されている。この部位では、多くの溶接継手ディテールが存在し、そのき裂の発生箇所は図-1に示すように多岐に渡る。調査結果によれば、発生頻度が最も高いのは、横梁上フランジ補剛縦リブを連続させるために設けられたダイアフラムスリットのまわし溶接部からのき裂（以下、タイプ1き裂）であり、次いで、沓座ベース端直下の上フランジとダイアフラムの溶接部からのき裂（以下、タイプ8き裂）である。上フランジとダイアフラムの溶接部に発生したこれらの疲労き裂が大きく進展すると、支承陥没の危険性があるため、当該部位の疲労損傷発生原因を究明するとともに、補修・補強対策を早急に講じることが必要である。

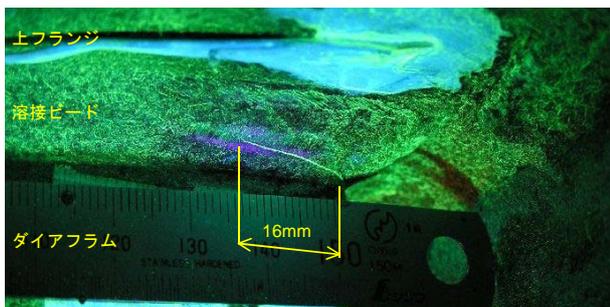
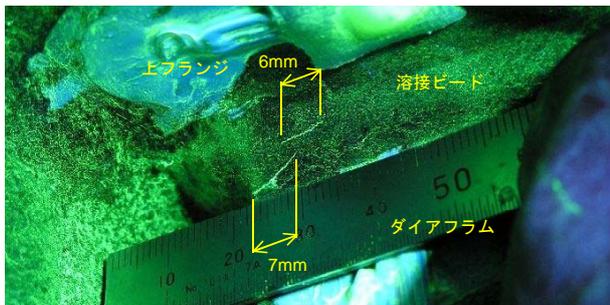
写真-1 133万回到達時におけるタイプ1き裂の状況

疲労試験で観察された中央リブ付近でのタイプ1き裂を写真-1, 写真-2に示す。写真-1は133万回到達時、写真-2は180万回到達時に撮影されたものである。また、ダイアフラム表裏面の溶接部表面で観察されたき裂長さと繰返し载荷回数の関係を図-12に、溶接止端ならびにスリットこぼ面から10mm離れた位置で計測したき裂発生点付近の作用応力振幅と繰返し载荷回数の関係を図-13に示す。

繰返し载荷回数が80万回に到達した時点で、ダイアフラム側のまわし溶接止端部を起点とするき裂が観察された。このき裂は、溶接部を上フランジに向かって進展した。図-12に示すように、ダイアフラム表裏面とも、130万回付近でき裂進展速度が急激に大きくなっている。これは、写真-1, 写真-2に示したように、溶接ルート部から発生したき裂がビード表面まで進展したためである。まわし溶接止端部から発生したき裂は、このルートき裂と合体（横梁中央側）もしくはルートき裂の背面となって停止した（梁・柱接合側）。ルートき裂は溶接部に沿って進展を続けたが、試験を中断した250万回の繰返し载荷では上フランジに達することはなかった。

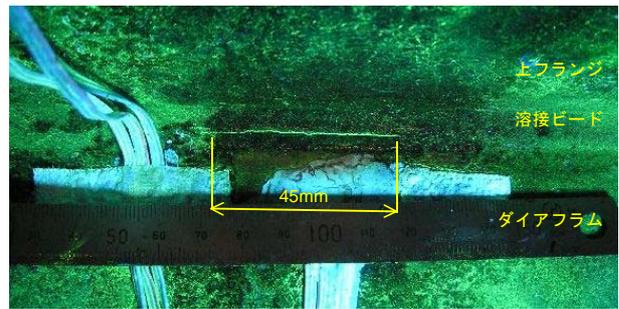
写真-3 92万回到達時におけるタイプ8き裂の状況  
(梁・柱接合部側から視準)

タイプ8き裂はタイプ1き裂発見後の90万回到達時に初めて観察された。実橋脚と同様に、この疲労き裂は沓座ベース端直下を起点としたルートき裂であり、溶接部に沿って進展した。LC1 载荷側の沓座ベース端直下で観察されたタイプ8き裂を写真-3に示す。

本き裂のき裂長さと繰返し载荷回数の関係を図-14に、溶接止端から10mm離れた位置で計測した沓座ベース端直下の作用応力振幅と繰返し载荷回数の関係を図-15に示す。図-12に示したタイプ1き裂に比べ、本き裂は発見当初から大きい速度で進展したため、試験続行のために、後述する補修・補強を繰返し载荷回数が100万回に達した時点で行った。

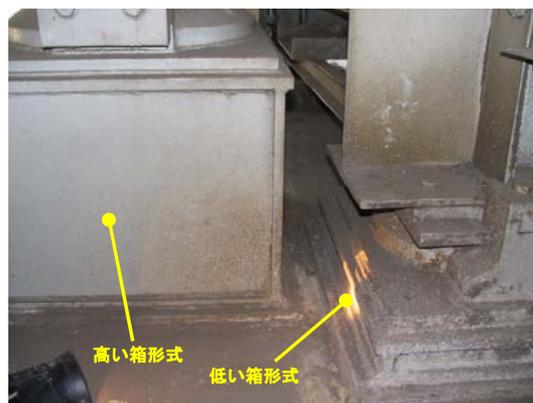
写真-4 実橋脚における沓座の形式

しかしながら、実橋脚においては、多くの沓座がプレート形式であり、仮に箱形式である場合でも、ワンサイドボルトを適用できるだけの十分な空間がない場合が多い（写真-4右側）。そこで、本検討では、ワンサイドボルト適用に代替する方法を模索することとした。
