島根県における既設耐候性鋼橋梁の腐食実態

Investigation of corrosion condition for weathering steel bridges in Shimane

The authors conducted the field study of performance on the weathering steels in Shimane. This paper is reported the results of our investigation into the corrosion condition from the point of view rust development.

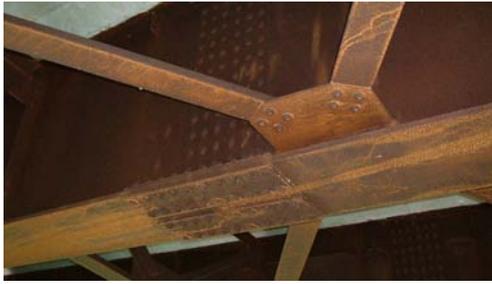
(a)下フランジ下面とウェブ

A, B橋(調査位置は図-2参照)は離岸距離が11.0km、経年数がそれぞれ10年、9年の若い無塗装橋梁であり、初期さびが拵がったままの状態である(写真-1(a))。下フランジ上面はさびの厚い箇所になっており、ウェブからの流れさびが堆積したものであると考えられる。さび厚さから評価は3とした。

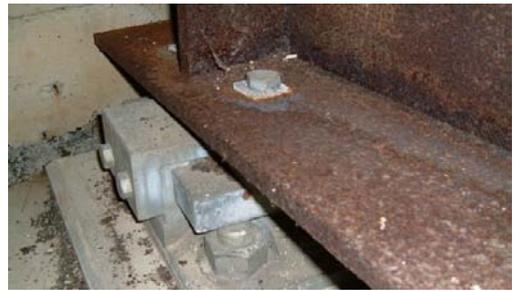
(b)支点上補剛材 (スカーラップが無くさびが堆積)

両橋とも、内桁側ウェブの支点上補剛材にスカーラップが無く、流れさびが堆積している(写真-1(b))。外桁の内桁側に面するウェブや内桁ウェブは結露水の流れ筋が多く見られ、下フランジ上面は流水経路になった結果と考えられる。橋台上で、泥土に埋まりウェブを孔食するケースが見られるように、さびの堆積は鋼板のぬれ時間を長くし好ましくない。構造設計上の留意点として、外側ウェブ支点上補剛材のスカーラップを通常より大きくする(50R程度)としている³⁾が、外桁の内側ウェブ側や内桁ウェブの支点上補剛材下端にも、外側ウェブと同じく50R程度のスカーラップを設けるのが良いと思わ

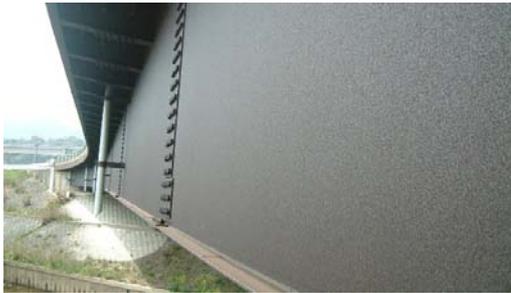
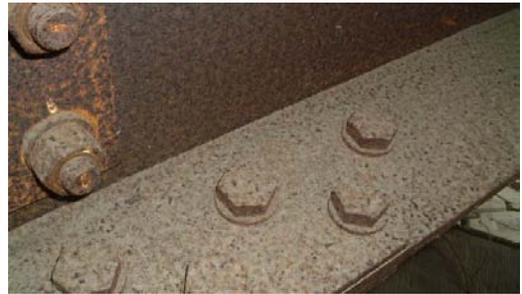
写真-2 D橋

(a)外側ウェブ

(b)下フランジ内桁側上面 (さびは厚く粗い)

D橋はG橋と同様に、ウェブ表面を触ると、いまだにさび片がついてくる状態である（写真-2）。さらに下フランジ上面でも、初期さびの風化が進んでおらず、さびは厚く粗い。離岸距離が長いにもかかわらず、D橋からは塩化物イオンを内桁側で $5.7 \sim 222 \text{mg/m}^2$ 、外側ウェブ面では 5.1mg/m^2 検出した。風化が遅れている表面状態から付着塩分の影響は小さいと考えられる。さびが厚いことから、評価は3とした。

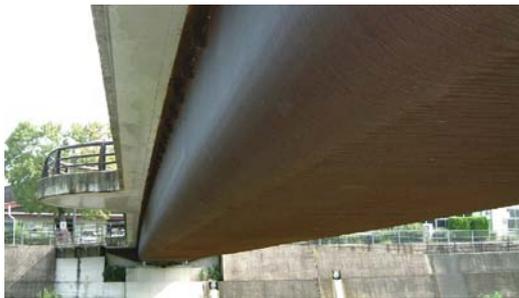
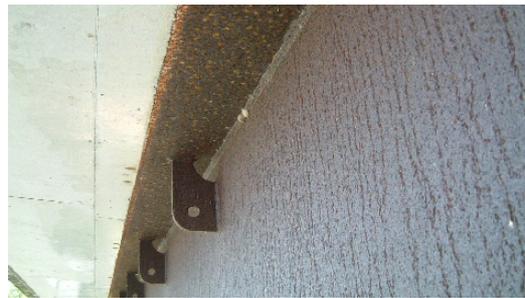
写真-3 E橋

(b)上フランジ下面 (初期さびが残る)

E橋のウェブの表面状態はD, G橋と同様である。ウェブには雨水や結露の流れ筋が多数見受けられる（写真-3）。上フランジの裏面には赤茶色の初期さびが残ったままの状態である。初期の段階として評価は5とした。

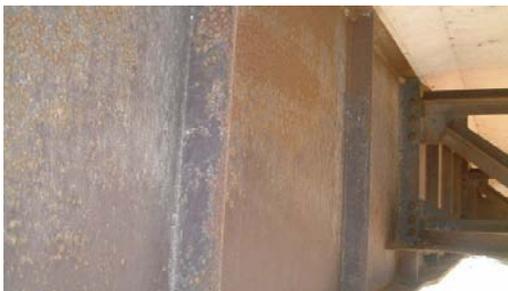
(a)内側ウェブ

F橋は竣工後23年が経ち、処理被膜がさびに換わり始めている。内桁ウェブ桁端部付近では径5mm程度のさびが分布する（写真-4(a)）。下フランジ上面は塵埃が堆積し、処理被膜がはがれ始めているのか、さび汁を含む塵埃が薄膜をつくっているのか判別しづらい（写真-4(b)）。このような場合、塵埃やさび汁を拭き取った後のさびの拵がりを観察する必要がある。F橋の場合、内桁下フランジ上面の被膜のはがれた後のさび厚から評価は2とした。F橋からは塩化物イオンを、内桁ウェブ面で $104 \sim 162 \text{mg/m}^2$ 、内桁下フランジの上面で $258 \sim 394 \text{mg/m}^2$ 、外側ウェブ面では 1.2mg/m^2 を検出した。

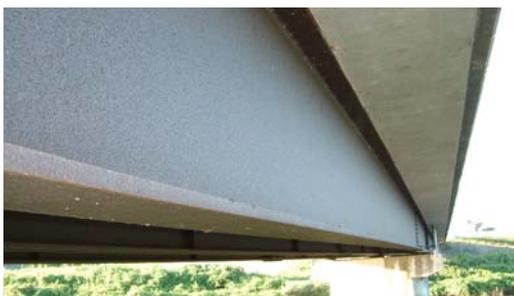
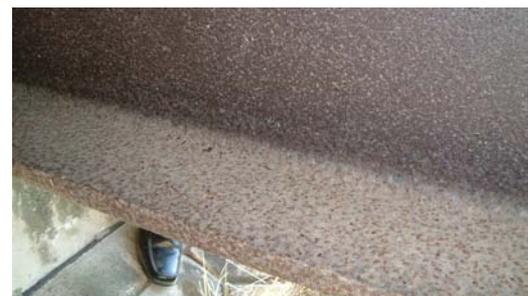
写真-5 G橋

(b)下フランジ上面 (さびは厚く粗い)

G橋は離岸距離14.0km、竣工後25年を経る無塗装橋梁である。ウェブ表面を触ると、いまだにさび片がついてくる状態である（写真-5）。さらに下フランジ上面では、

初期さびの風化が進んでおらず、さび目は粗く全体は不均一である。この橋梁については、さび厚さから評価3とした。

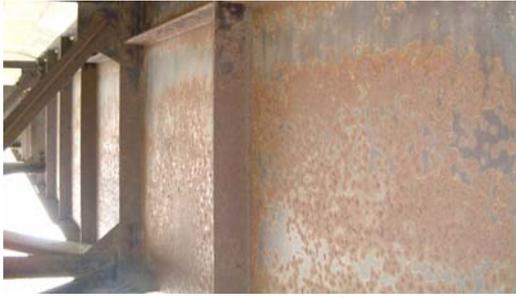
(a)内側ウェブ

H, I橋は斐川平野北側の同一河川に架かる、竣工後それぞれ25年、24年の橋梁である。塩化物イオンをH橋の内桁側で $79 \sim 783 \text{mg/m}^2$ 、外側ウェブ面で 0.3mg/m^2 、I橋の内桁側で $28.4 \sim 307 \text{mg/m}^2$ 、外側ウェブ面で 1.4mg/m^2 検出した。外側ウェブは安定化処理剤の退色が見られるものの塗装橋梁のような外観を呈している（写真-6(b)）。I橋よりもH橋の方が検出された塩化物イオン量が多いにもかかわらず、鋼板の表面状態はH橋の方が良く、H橋の内桁ウェブは処理被膜が風化しさびに置き換わり始めている（写真-6(a)）。他方、I橋の内桁側は径10mm程度のこぶ状のふくれが生じている。この内桁ウェブのこぶ状さびの有無とさび厚から、H, I橋の外観評価はそれぞれ、正常である評価5、要観察である評価2とした。この表面状態の差異の要因については、現在のところ不明である。

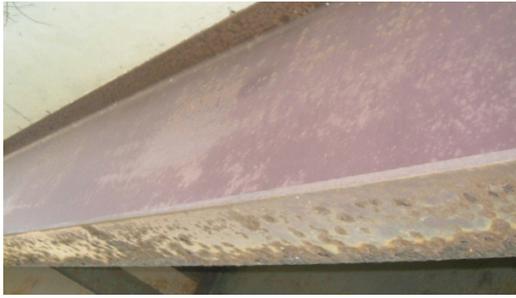
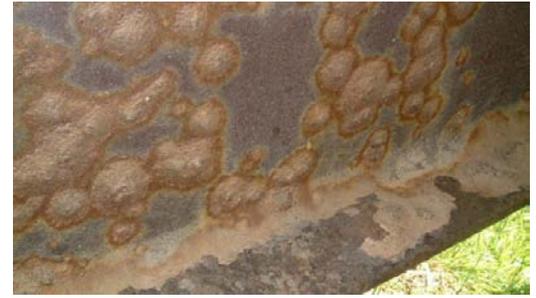
写真-7 K橋

島根県中部に位置する K, L 橋は海岸線に近接 (それぞれ 0.9km, 1.3km) しており, 竣工後それぞれ 20 年, 27 年が経っている. これらの橋梁は調査橋梁のうちで最も表面状態が悪い (写真-7, 8). 両橋からは高い塩化物イオンが検出され, K 橋は 96.8~2110mg/m², L 橋では 195~2360mg/m²に達している. それぞれの低い側の数値は内側ウェブ面, 高い値は内側下フランジ上面の値である. 外桁外側ウェブ面はそれぞれ 14.7, 1.5 mg/m²である. K 橋の外側ウェブは被膜ははがれ落ちるまでにはいたっていないが, 内桁側ウェブはこぶ状のふくれが大きく (10~20mm, 写真-7(b)), ウェブ下方の被膜ははがれ落ち荒れた状態になっている. K, L 橋は強い塩分環境に曝され, 厳しい腐食環境にある. 要観察である評価 2 とした.

(b)内桁側ウェブ (20mm 程度のこぶ状さびが分布)

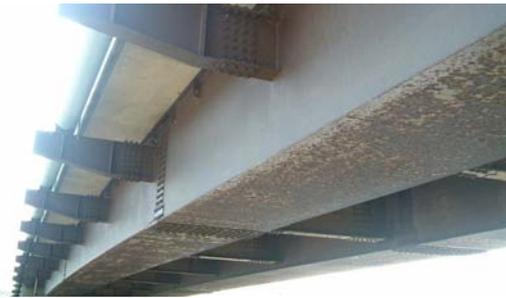
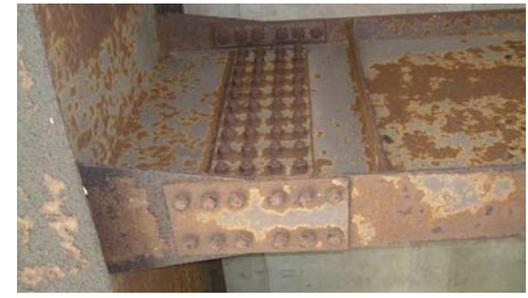
写真-8 L橋

(b)下フランジ・横桁下面 (いたるところで被膜が落ちる)

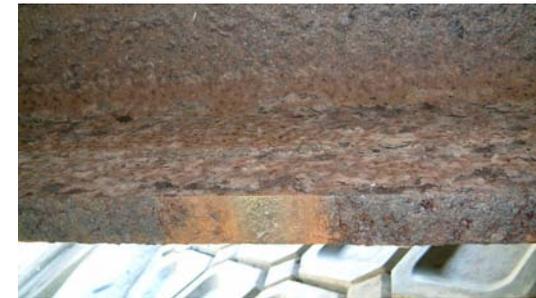
(b)下フランジケレン後 (硬いさびが残る)

M, N, O, P橋は離岸距離が、3.5~4.2kmの同一の河川にかかる橋梁である。そのうち、N橋のみ無塗装とした耐候性鋼橋梁、他は安定化補助処理された橋梁である。P橋のみ経年が若く6年、それ以外は15~16年を経ている。P橋を除くM, N, O橋は全体にさびが厚めであり、特に下フランジ上側はさびが厚い。また、ウェブ、下フランジの処理被膜はさびに換わりつつある。M橋では粗い表面をワイヤブラシでケレン後、さび厚さを再計測した。ケレン後の鋼板表面では100 μ m程度の硬い緻密なさびを確認した(写真-9(b))。下フランジ上面の粗いさびは流れさびが堆積しているものと思われ、3橋ともさび厚さから外観評価は3になる。島根県東部の山地部では初期さび風化が遅れているのに対し、これらの3橋の腐食は早く進んでいるように思われる。

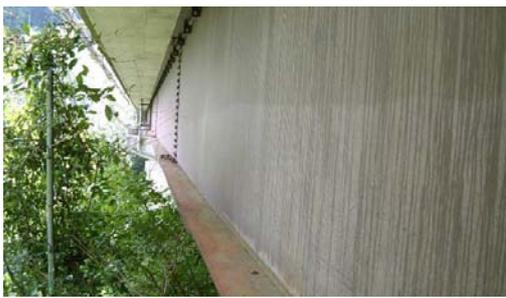
(a)外側ウェブ (結露筋が多数見られる)

Q橋は海岸ぎわの標高380mの山裏に位置(離岸距離3.5km)し、竣工後23年経過しても、ほとんどの部材で安定化処理被膜が残留している(写真-10(a))。外、内ウェブには結露水の流れ筋が多数見られる。一部下フランジや横構CT鋼のエッジ部で安定したさびに置き換わりつつある(写真-10(b))。評価は4とした。M橋の内桁側で102~1062mg/m²、ウェブ外側で34.5mg/m²、Q橋の内桁側で18~301mg/m²、ウェブ外側で7.1mg/m²の塩化物イオンを検出した。この2橋の鋼板の表面状態は前述のとおり、漸次保護性さびが生成され始めている段階にあり、塩分環境の影響は強くない、また付着塩分の影響は小さいものと考えられる。
