## A 橋タイプの鋼床版バルブリブと横リブ交差部の疲労挙動と損傷対策

Fatigue behaviour and countermeasure of intersection between bulb ribs and lateral rib  
of A bridge type orthotropic steel deck

山岡大輔\*, 坂野昌弘\*\*, 夏秋義広\*\*\*, 野中砂男\*\*\*\*, 中川圭正\*\*\*\*, 中村香澄\*\*\*\*

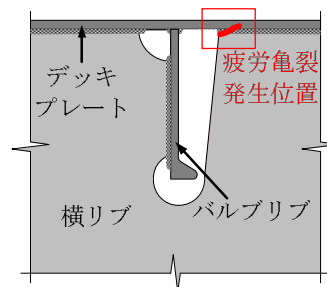
図-6 リブ1と8の疲労亀裂発生位置

表-2 に疲労亀裂の発生・進展に関する疲労試験結果を示す。リブ 1 とリブ 8 のスリット上部から疲労亀裂が発生し、進展した。図-6 にリブ 1 と 8 の疲労亀裂発生位置を示す。スリット下部については、人工亀裂を導入したが、疲労亀裂は発生しなかった。図-7 にリブ 1 とリブ 8 のスリット上部の疲労亀裂の表面長ささと荷重回数の関係を示す。写真-2 にリブ 1 スリット上部に生じた疲労亀裂の進展状況を示す。荷重範囲  $\Delta P=280\text{kN}$  で 70 万回繰返し荷重時に、リブ 1 のスリット上部溶接部に疲労亀裂を発見した (写真-2 (a), (b))。亀裂の表面長さは、横リブの北側で  $9\text{mm}$ 、南側で  $14\text{mm}$  であった。亀裂はバルブリブと横リブの交差部のスリット上部溶接部の横リブコバ面止端部から発生しており、溶接ビードを斜め上方に横切る方向に進展し、北側では亀裂はまだビード内であるが、南側ではデッキプレートとの境界に達していた。

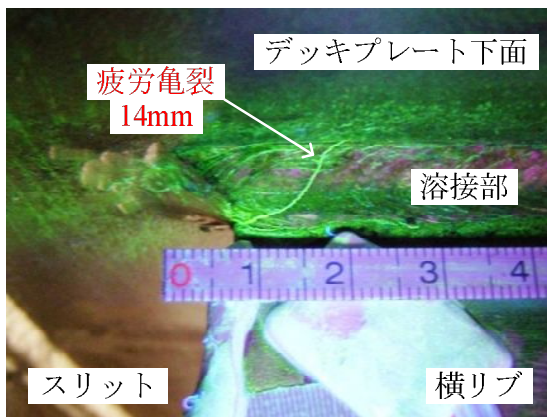
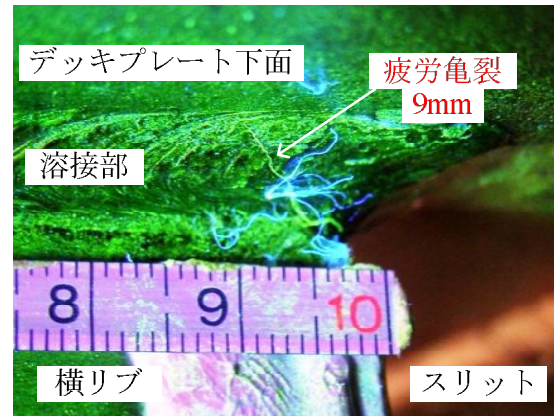
(a) N=70 万回時, 南側

(b) N=70 万回時, 北側

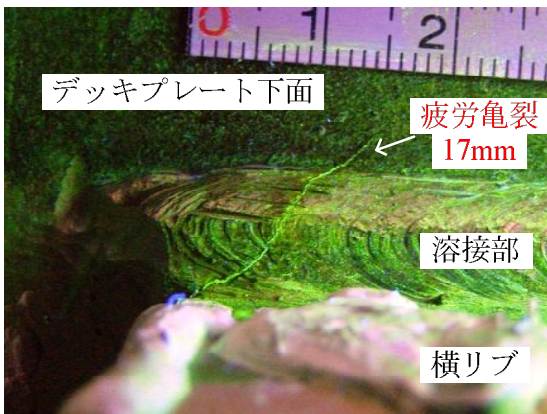
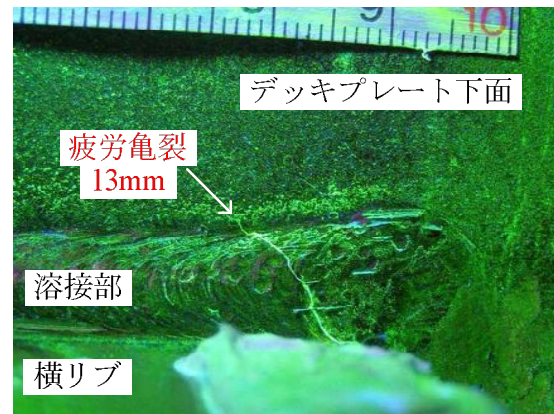
110 万回の繰返し荷重時には、亀裂は溶接ビードからデッキプレートへと進展している (写真-2 (c), (d))。350 万回の繰返し荷重時には、デッキプレート下面に進展した亀裂は枝分かれをし、橋軸方向

(c) N=110 万回時, 南側

(d) N=110 万回時, 北側

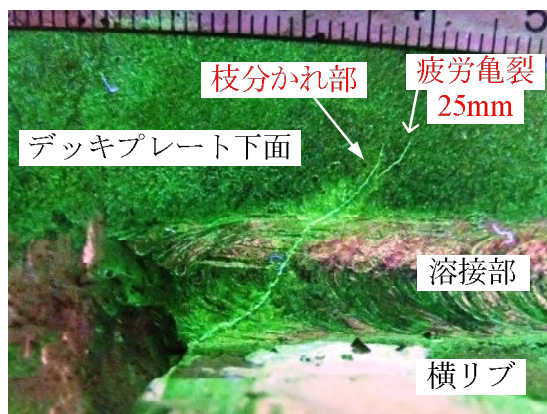
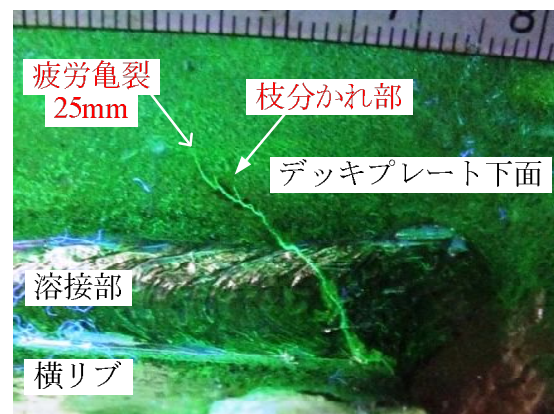
に向きを変えて進展していった(写真-2 (e), (f)).

(e) N=350 万回時, 南側

(f) N=350 万回時, 北側

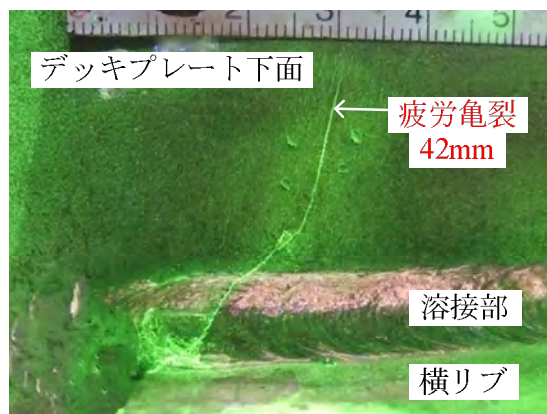
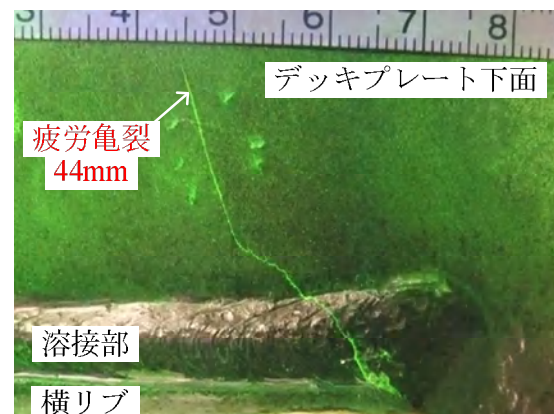
1160 万回繰返し荷重時に、デッキプレート下面の亀裂表面長さが北側で 28mm, 南側で 26mm まで進展したところで、リブ 1 に補強を施した(写真-2 (g), (h)). 補強後 200 万回繰返し荷重しても、疲労亀裂が進展していなかったため、リブ 1 に取り付けアングル材を除去した。アングル材除去後、疲労亀裂は再び進展し始めた。したがって、スリット上部溶接部から発生し、デッキプレートに進展して、デッキプレート上面には貫通していない比較的大

(g) N=1160 万回, 片側アングル補強時, 南側

(h) N=1160 万回, 片側アングル補強時, 北側

きな疲労亀裂(デッキプレート下面長さが 27mm 程度)に対して、片側アングル補強により、疲労亀裂の進展を完全に防止できる事後保全効果が確認された。

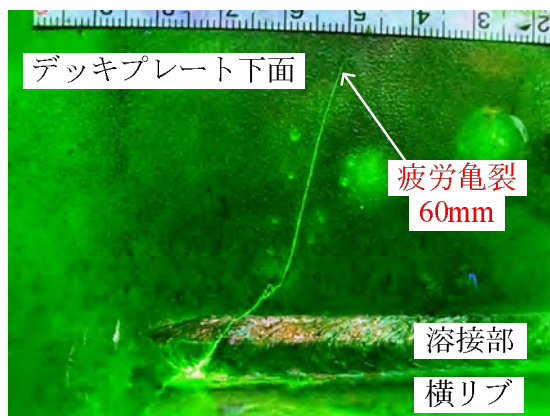
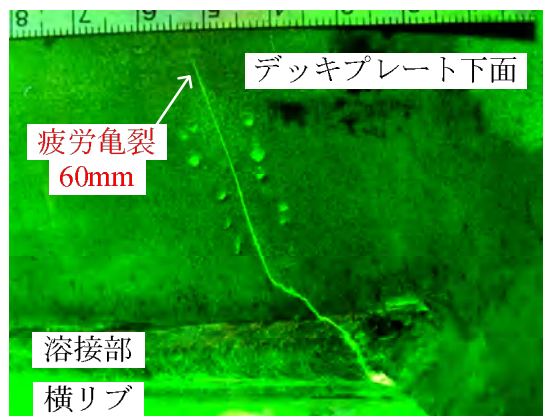
最終的に 2180 万回まで荷重した結果、リブ 1 のスリット上部から発生した疲労亀裂は表面長さが北側で 60mm, 南側で 60mm まで進展したが、デッキプレート上面には貫通していない(写真-2 (i), (j)).

(i) N=2180 万回時, 南側

(j) N=2180 万回時, 北側

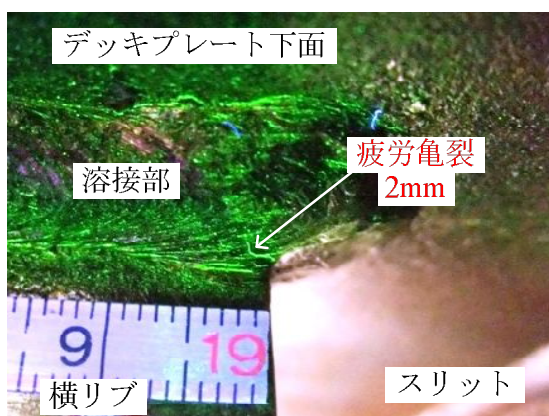
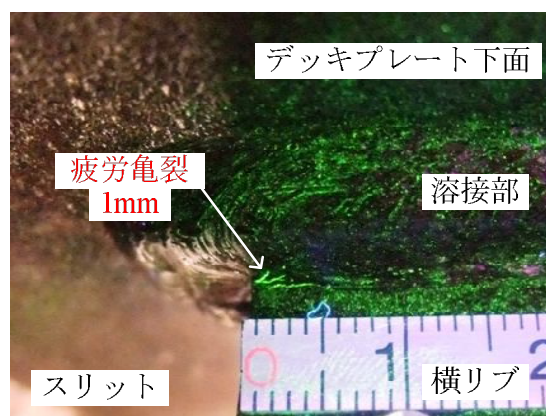
写真-3に、アングル材除去後にリブ8スリット上部に生じた疲労亀裂の進展状況を示す。アングル材除去後10万回の繰返し载荷時に、リブ8のスリット上部溶接部に疲労亀裂を発見した（写真-3(a), (b)）。亀裂の表面長さは、横リブの北側で1mm、南側で2mmであった。リブ1のスリット上部溶接部に発生した亀裂と同様に、亀裂はデッキプレートと横リブの溶接部の横リブコバ面側止端部から発生し、溶接ビードを斜め上方に横切り、デッキプレートへと進展した（写真-3(c), (d)）。その後、亀裂は枝分かれし、橋軸方向に向きを変えて進展した（写真-3(e), (f)）。最終的にリブ8のスリット上

(a)アングル材除去後 10 万回時(N=550 万回)  
南側

(b)アングル材除去後 10 万回時(N=550 万回)  
北側

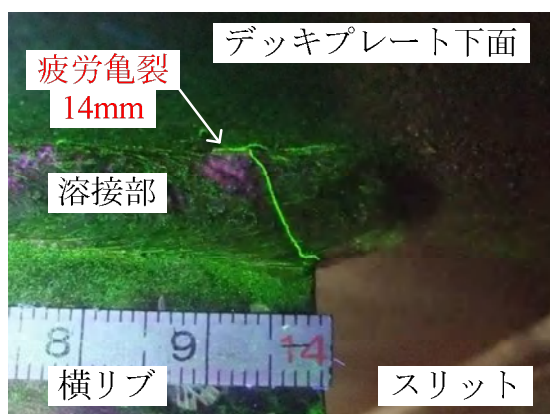
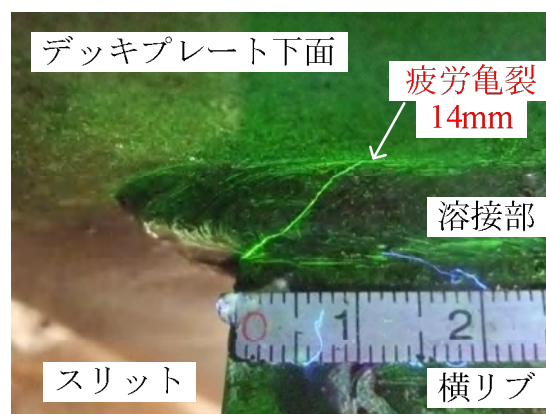
(c)アングル材除去後 70 万回時(N=610 万回)  
南側

(d)アングル材除去後 70 万回時(N=610 万回)  
北側

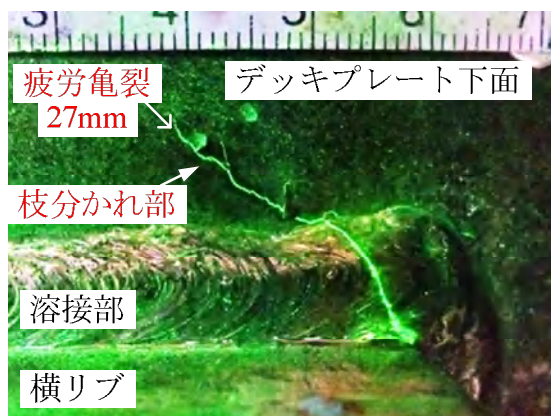
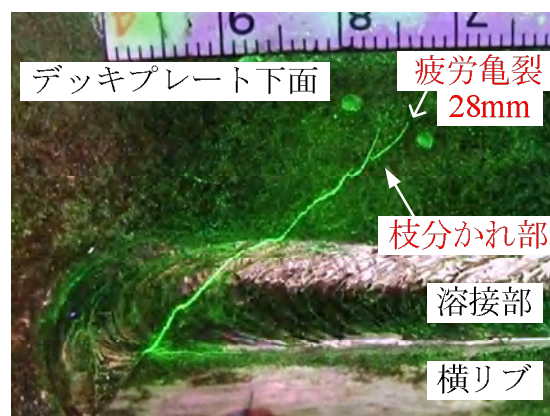
(e)アングル材除去後 670 万回時(N=1210 万回)  
南側

(f)アングル材除去後 670 万回時(N=1210 万回)  
北側

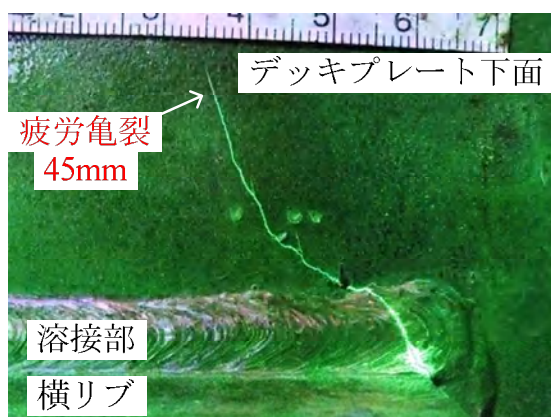
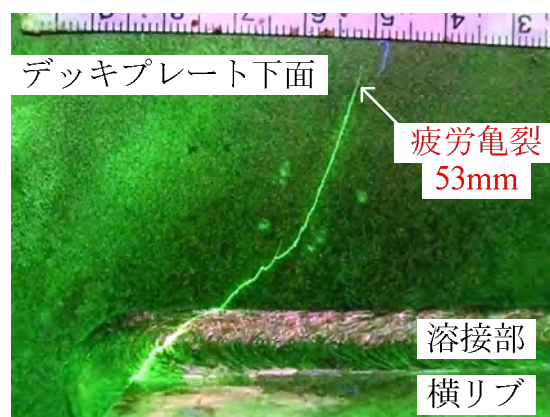
部から発生した疲労亀裂は表面長さが北側で53mm、南側で45mmまで進展したが、デッキプレートの上面には貫通していない（写真-3(g), (h)）。

(g)アングル材除去後 1640 万回時(N=2180 万回)  
南側

(h)アングル材除去後 1640 万回時(N=2180 万回)  
北側
