# 橋梁の変状と地盤の関係の考察

橋梁の変状対策資料を得るため、既発表の鉄道関係文献をもとに橋梁変状を基礎地盤に着目して調べた。その結果、橋梁の変状が地盤条件と極めて密接な関係があり、特に不連続点等の特異な地盤条件箇所に変状が出やすく、振動・沈下測定結果に地盤条件が現れることと、上部構造の変状やシュ座の損傷に地盤条件に起因するものが多いことが分かった。このような地盤で橋梁に変状が出やすい理由を考察するとともに、変状調査では地盤調査や振動測定等を念入りに行う必要性があることを述べる。

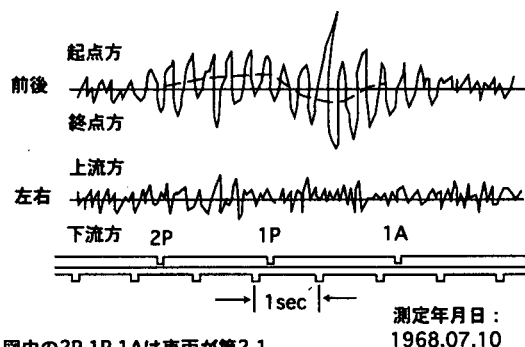
図1 荒川橋梁の1P橋脚の振動測定波形<sup>1)</sup>

この橋梁(1934年建設)では年々流心の変化や河床高の低下、根固め工の流失等が生じた<sup>1)</sup>。図1の第1号橋脚の振動測定波形をみると、その振幅は基盤傾斜の影響を受けて左右方向に小さく前後方向に大きく、さらに明瞭な2次周期が現れた<sup>1)</sup>。この地盤状態(図2)をみると、基盤は線路方向に傾斜しその上にある

り、ホーリング掘進用循環水の逸水から局部的にセメントペーストが洗い流され、礫のみが残った状態にあるものと推定された<sup>1)</sup>。ここで、図1と図2を比べると振動振幅は基盤傾斜の影響を強く受けたことが分かる。

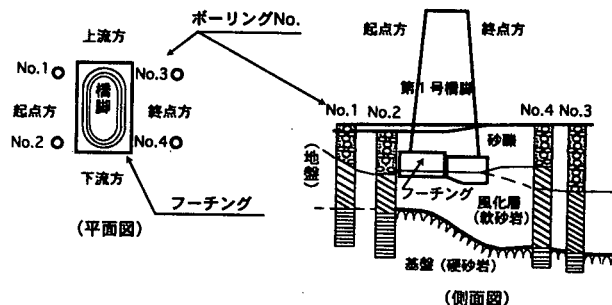
図2 荒川橋梁の1P橋脚の基礎と地盤<sup>1)</sup>

軟砂岩は節理が発達し脆弱な部分が多い<sup>1)</sup>。ホーリング調査で躯体下部のコンクリートは貧配合で下部程悪くな

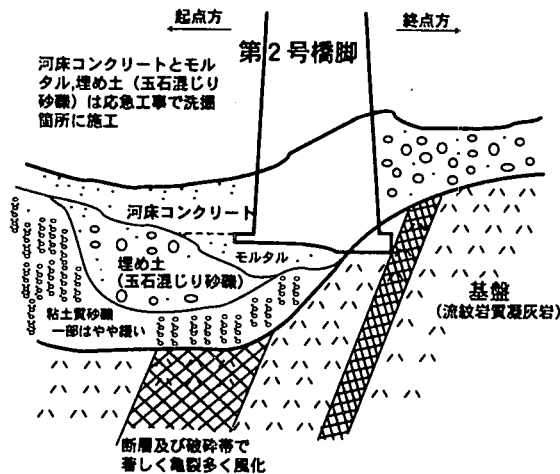
Fig.3 図3 六枚沢橋梁の基礎と地盤<sup>2)</sup>

この橋梁では1995年に第2号橋脚の基礎が約1m程度洗掘されてフーチングが一部露出し、第1,2号橋脚上で軌道の通り狂いや桁移動が生じた<sup>2)</sup>。図3の地盤状態をみると基盤が強風化流紋岩質凝灰岩で、上層に河川堆積物の緩い粘土質砂礫層がある<sup>2)</sup>。第2号橋脚付近の基盤は急傾斜し、かつ断層及び破碎帯となっている。ここでよくみるとフーチング底面が端部のみ岩着した状態となっており、砂礫層が流水で浸食されたため変状がでたことが推定される。

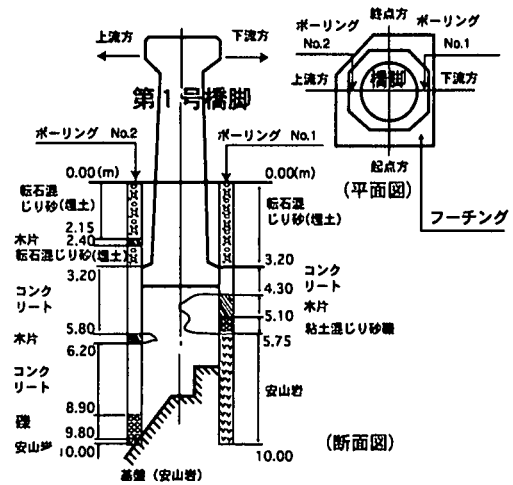
図4 麦乃浦橋梁の基礎と地盤<sup>3)</sup>

この橋梁の改築橋脚で振動・沈下測定を行った結果(表1)から振動振幅が標準値を上回り、周期が標準値内にあり、基礎の支持力不足が考えられた<sup>3)</sup>。沈下測定結果は総て川下側(内軌側)は浮上し、川上側は沈下を示した。図4のホーリング調査結果によると基盤は線路直角方向に傾き、フーチングコンクリート下部のコンクリートに部分的に材料分離やセメント流出に伴う未固結部分や

泥土及び木材の混入も多く見られた<sup>3)</sup>。以上より基礎状態が悪く、フーチングは人工岩盤(床コンクリート)を介して基盤の岩盤に完全に密着せず、その上コンクリート強度が低く基盤も傾いていたので、その結果地盤支持力に不均等が生じて橋脚が安定しないことが推察される。なお、工事記録<sup>3)</sup>をみると改築ときに岩層掘削中に地下水が大量に湧出し、基礎底面掘削作業とコンクリート打設が厳しい条件で行われており、これらのことが基礎状態を悪くしたことが考えられる。

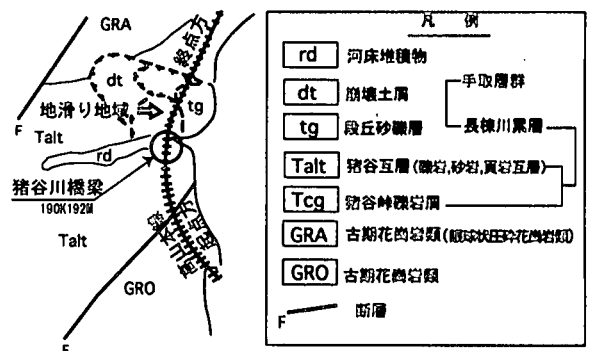
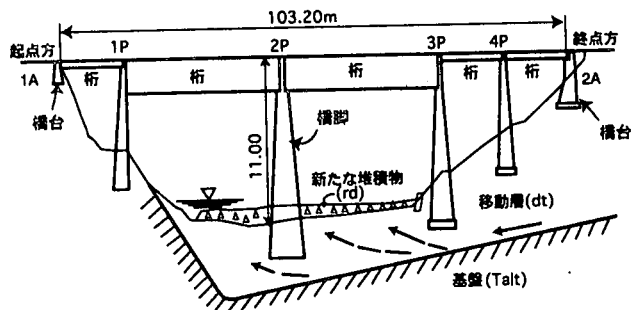
高山本線猪谷川橋梁(1929年建設)で可動シューのローラー逸脱、可動機能低下、シュー接触の他に、桁接触(第3,4連桁間で)、桁下フランジのび割れ等が生じた<sup>4)</sup>。橋梁周辺の地質調査結果(図5~6)から当橋梁の左岸部は傾斜基盤上の地滑り地域であることが判明し、変状原因はこの地滑り移動層の年々の移動によるものと考えられた<sup>4)</sup>。しかし、橋梁全体が地滑り土塊上にあれば変状はもっと軽かったと思われるが、その1部の1P橋脚と1A橋台の地盤がよいので不動点のようになり、他の2P~2Aが地滑り土塊上にあったので、左側に橋梁

全体が圧縮されたように変状したことが考えられる。

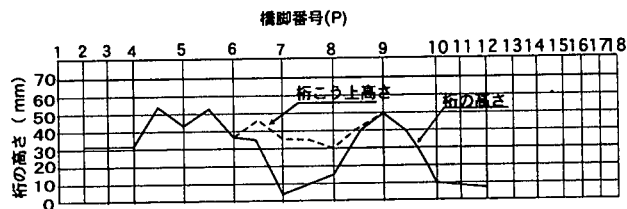
図8 相模川橋梁の桁高さの分布<sup>5)</sup>

この橋梁にシュアの平面性不良やシュア座コンクリートの損傷劣化、シュアの損傷、アンカーボルトの埋込み不足、桁の据え付け不良、桁の反りの不整が生じて修繕したが、何れの場合も時間的制約を受け部分的補修で対処した<sup>5)</sup>。図8に示すように桁高さに各支点で不整が見られ、変状は橋脚沈下に伴うものである<sup>5)</sup>。

ここで、図8と計画時点の地盤状況を示す図9と竣工図の図10<sup>5)</sup>を比較すると、計画時点の井筒底面深さは7本とも皆同じであるが、施工後は井筒は地盤状態に応じた長さを持つことが

分かる。それでもある井筒の沈下が進行して生じた桁高さの不整は井筒先端がN値大の洪積層Dsgに達するものと、N値小で圧縮性大きい沖積層Acに入るものがあるため生じたことが分かる。

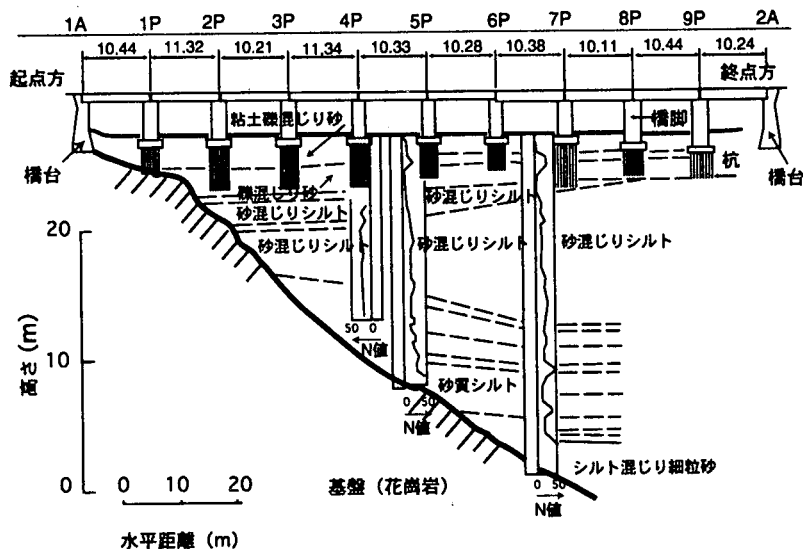
図7 第二江津橋梁の基礎と地盤<sup>4)</sup>

この橋梁では1972年頃から橋脚沈下が始まり、6P橋脚を中心に1P橋脚～9P橋脚で沈下が進行し傾斜も現れた<sup>4)</sup>。従来は桁のこう上(累計は3Pで101mm, 4Pで169mm, 5Pで218mm, 6Pで248mm, 7Pで145mm)で対処し、1992年7月にアンダーピーニング工法が施工された<sup>4)</sup>。

ここで図7<sup>4)</sup>を詳しく見ると、基礎杭とくに5P, 6Pの木杭先端部にN値極小の軟弱層が存在していることが橋脚の沈下原因と考えられる。4P～6Pの沈下量は杭長が短い程大きく、5P, 6Pが特に大きく沈下したのは、砂混じりシルト層の中間部に杭先端がある5Pよりもその層の上部に杭先端がある6Pで沈下が最も大きく生じており、両橋脚の杭

先端にN値極小の軟弱砂混じりシルト層が存在したためと考えられる。つまり、桁のこう上量と杭先端の土質をみると軟弱層への杭の根入長が小さいほどこう上量が大きいことが分かる。

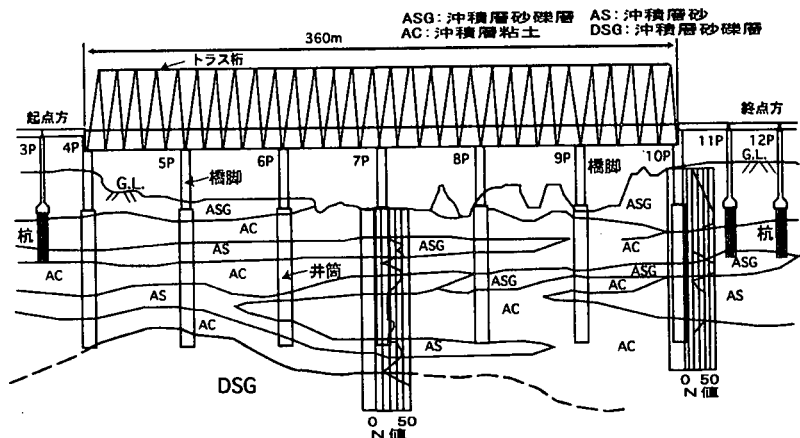
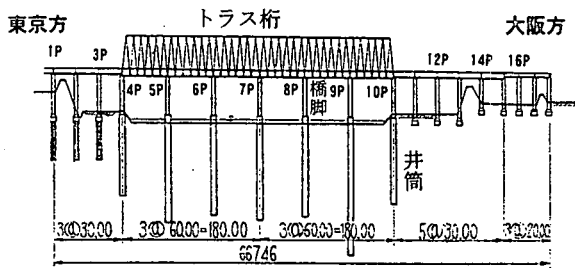
10をみると9Pをピラーとする山型の橋脚沈下形状が現れたが、それは損傷箇所近くの9Pの井筒底面は強度大の土層に根入れされて沈下が無く、その両隣の井筒先端が圧密層に入っていて沈下が比較的大きく生じたためと考えられる。つまり、硬軟地盤境界部と考えられる位置でレール損傷が発生したが、ここでレールに大きい軸力やモーメント等が生じることが考えられる。

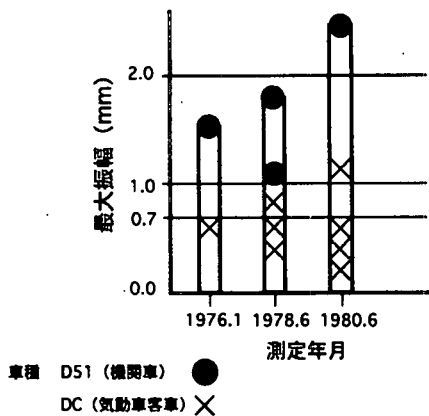
図11 第一黒沢川橋梁の2P橋脚の振動沈下試験結果<sup>6)</sup>

果を示し、1978年、1980年と振幅が急速に増えたことが分かる<sup>6)</sup>。また、沈下試験でも単位沈下量差が60/10,000と甚だ大きかったため再度根固め工が施工を施工した後も洗掘が進行して1975年頃に根固工の底面まで達したが、その後河床は昇降した<sup>6)</sup>。図11は振動沈下試験を2年周期で継続測定してきた結工された。1964年の根入れ調査で基礎地盤は中硬質砂岩で基礎下では、風化して軟質となったが岩着するものと判断された。しかし、その後の根掘り調査による2P周辺の洗掘状況とA-A'断面の地盤状態を示す図12(a)~(b)<sup>6)</sup>によると、下流方の洗掘が大きく基礎は右岸から延びる尾根状の岩脈に乗り、岩着は基礎底面中央部分60~70%程度であることが分かった<sup>6)</sup>。

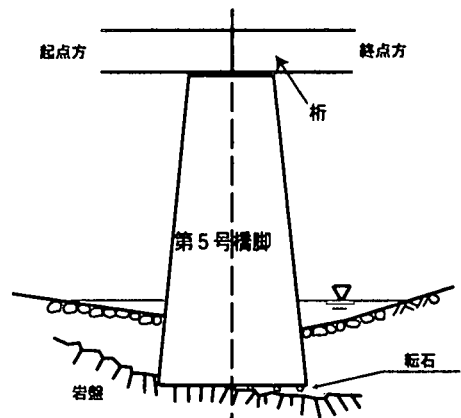
図13 第七益田川橋梁の基礎と地盤<sup>7)</sup>

この橋梁では振動試験結果から5P橋脚の根入れ調査が実施された<sup>7)</sup>。この結果、5Pは岩着構造物とされていたが、その底部は図13のように岩着部分もあるが一部が径約50cmの転石上にあり、岩盤と転石の間には厚さ80cmの細砂層があって安定度が低い状態にあることがわかった<sup>7)</sup>。前記の橋梁と同じように、このような堆積条件では細砂層内の砂は水で流出されやすいことが考えられる。

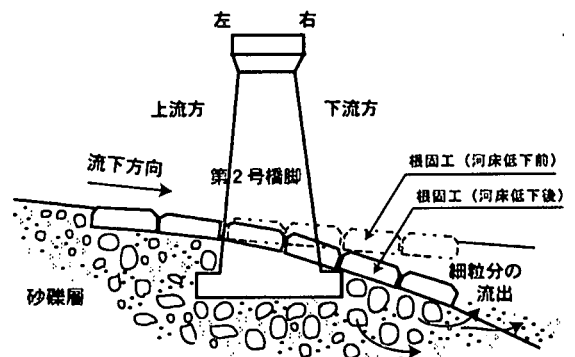
図14 第二平川橋梁の2P橋脚付近の地盤<sup>8)</sup>

大系線飯森・白馬間第二平川橋梁の2P橋脚は図14に示すように玉石混じり砂礫層につくられ、その層の上面(河床)は急勾配である<sup>8)</sup>。また、図15に示すように河床低下に伴い橋脚の振動波形に変化が生じた<sup>8)</sup>。振幅と周期、単位沈下量はそれぞれ出水前の0.20mm, 0.10sec, 52/10,000から出水後の0.28mm, 0.10sec, 39/10,000となり、振幅は僅かに増加した程度であるが、振動の2次周期に基線のずれが大きく現れ、これは基礎部にある砂礫中の細粒分の流出により地盤反力が不均等になったためと考えられた<sup>8)</sup>。上流側(左)の波形より下流側(右)側の波形が大きくずれており、下流側の地盤がより弱化しているものと推定された<sup>8)</sup>。

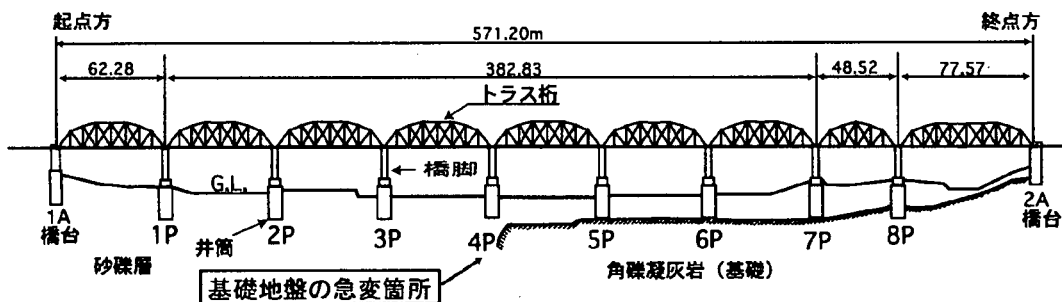
図16 富士川橋梁の基礎と地盤(原図<sup>9)</sup>を追加修正)

東海道本線富士川橋梁(1889年建設)が存在する富士川は1/250の急勾配河川で、洪水毎に河床低下による洗掘を受け、その都度ブロック等による根固め工の補強を繰り返してきた<sup>9)</sup>。1982年の台風10号による過去最大の流量14,400m<sup>3</sup>/sの洪水によって、図16(原図<sup>9)</sup>を追加修正)に示す下り線橋梁の4P橋脚が根固めブロック流失から河床低下等により倒壊し、前後の橋桁2

連も同時に流失した<sup>9)</sup>。

その橋脚倒壊は川の流下方向とほぼ直角な終点方向に生じた<sup>10)</sup>。平行に設置された上下線橋梁の内、下り線橋梁の井筒基礎<sup>9)</sup>が洗掘被害を受けたが、無被害の上り線橋梁の建設は比較的新しく(1956年竣工)、その4Pの井筒先端は岩着する<sup>10)</sup>。ここで図16の地盤条件図をよくみると、倒壊した4P付近は基礎形状の急変部で、砂礫層と角礫凝灰岩の境界部に当り、その橋脚基礎は前者即ち岩盤と比べて相対的に軟らかく透水性が大きく浸食されやすい砂礫層に設置されていることが分かる。

このように基礎地質の急変箇所洗掘が大きく生じたのは、そこでは一様土質の地盤と違って洪水時に流線が集中して著しく水の流速が大きくなったり、砂礫層中の浸透水の流れる部分が厚いと薄いとこの境界部で乱流が生じたりして土砂が流失するため、あるいは流衝部(攻撃地形)で土砂が侵食されやすいため等と推察される。
