# 論文 バイナイトレールにおける白色層起因 シェリングの予防削正に関する検討

## INVESTIGATION ON THE PREVENTIVE GRINDING METHOD FOR RAIL SQUATS CAUSED BY WHITE ETCHING LAYER ON BAINITIC RAIL

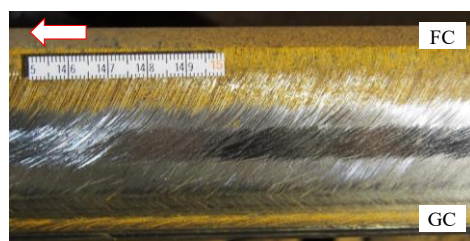
図-4 レール外観観察結果（15パス削正後）

図-3に示すように、左レールの頭部中心位置（以下、「Center」という）からGC側へ18～20mm（以下、「GC18～20」という）あたりにおいて、削正時の入熱による青色化（テンパーカラー）が見受けられた。これは削正パス毎の外観観察より、8パス目削正時の入熱で形成されたと考えられる。また、図-4に示すように、15パス削正後、レール頭部幅のほぼ全面が削正されていた。

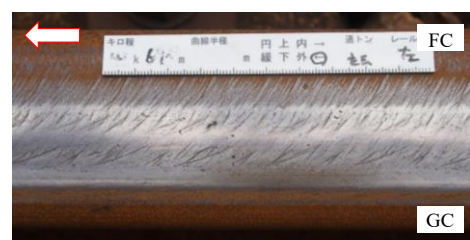
図-5 レール外観観察結果（約1ヶ月後）

1ヶ月後の追跡調査では図-5に示すように、大部分の削正痕が残っているものの、車輪通過位置の一部では摩滅により消えていた。また、削正後に確認されたテンパーカラーも、当該箇所の削正痕の摩滅とともになくなっていた。2ヶ月後においては図-6に示すように、深い削正痕は残っているが、1ヶ月後と比較すると、より多くの削正痕が消えていた。3ヶ月後においては図-7に示すように、削正痕の状態は2ヶ月後の状態とさほど変化は見受けられなかった。しかし、左レールにおいてはGC10付近で、不連続に白色層が発生していた。また、図には示していないが、右レールにおいても、Center付近ならびにGC20付近で、不連続に白色層が発生していた。4ヶ月後においては図-8に示すように、レール頭頂面における削正痕の状況は3ヶ月後と比べて、大きな変

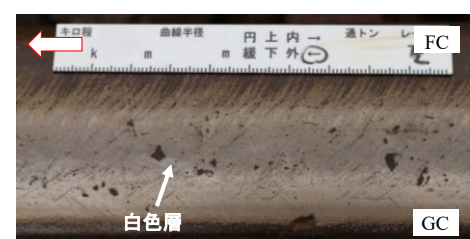
図-8 レール外観観察結果（約4ヶ月後）

化は見られず、白色層の発生状況についても外観観察では目立った変化が見られなかった。

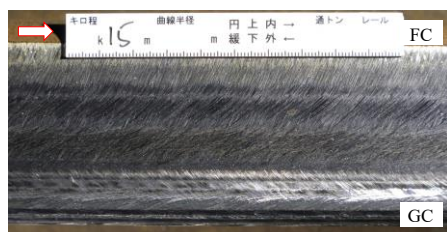
図-10 レール外観観察結果（15パス削正後）

削正後のレール頭頂面の状況としては、図-10に示すように、試験箇所①での結果と同様に、15パス終了後に

においてレール頭部幅のほぼ全面が削正されていた。しかし、GC18～20付近の左右レールにおいて、削正時の入熱による青色化（テンパーカラー）が見受けられた。削正パス毎の外観観察より、8パス目の削正において、入熱があったと考えられる。

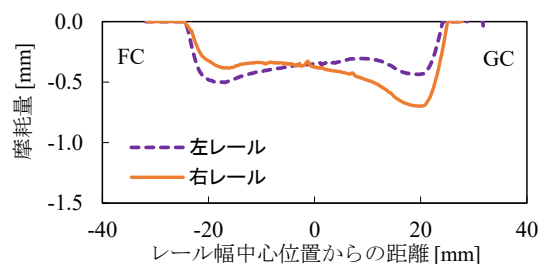
図-11 摩耗量算出結果（試験箇所①）

図-11に示すように、算出した削正前における摩耗量は、左レールで最大0.5mm、右レールでは0.7mmであり、偏摩耗は見られなかった。また、図-12に示す削正量算出結果より、左右レールとも頭頂面全域にわたって、目標削正量である0.1mmを確保できていることがわかった。

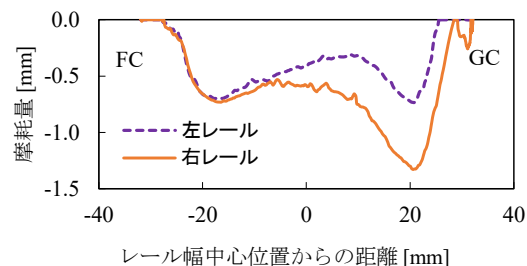
図-13 摩耗量算出結果（試験箇所②）

図-13に示すように試験箇所②においては、算出した削正前における摩耗量は、左レールで0.7mm、右レールでは1.3mmであった。また左右レールとも、局所的な偏摩耗も見られなかった。図-14の削正量算出結果より、頭頂面全域において、目標削正量である0.1mmを確保できていることが確認できた。

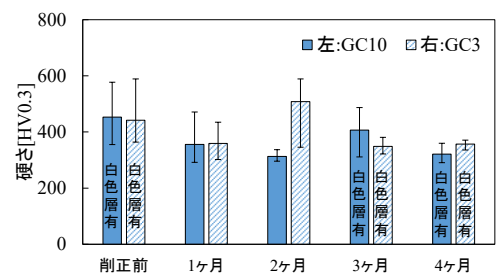
図-23 硬さ測定結果 (照り面位置)

試験箇所①において、削正前におけるレール頭頂面の硬さを測定した結果、左右レールで360~580HV0.3程度の値が測定された。一方、削正後については、300~

500HV0.3程度の値が測定され、母材の硬さと比較すると高い値となっている。このような値が測定された理由として、今回測定に用いたUCI式硬さ計は、測定時に付けたダイヤモンド圧痕の面積から硬さを算出しているが、削正後のレール頭頂面に残存する削正痕の影響で、圧痕の面積が小さくなり、硬さ測定結果が大きくなったと考えられる。前節で行った粗さ測定結果より、削正3ヶ月後以降では削正痕はほぼ摩滅していることから、硬さ測定結果への削正痕の影響は小さいと考えられる。

また、図-23に示すように、3ヶ月後ならびに4ヶ月後の左右レールにおいて、白色層の発生が確認された。左レールにおける頭頂面の硬さ測定値は300～480HV0.3、右レールは320～380HV0.3であった。

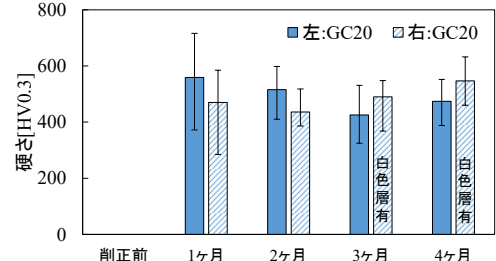
図-24 硬さ測定結果 (テンパーカラー確認位置)

図-24に示す、削正直後にテンパーカラーが確認された左右レールのGC20については、全体的に高い値が測定された。1ヶ月後ならびに2ヶ月後における測定結果については、レール頭頂面での結果と同様、削正痕が影響して高い値となっている可能性が考えられる。3ヶ月後ならびに4ヶ月後の右レールにおいて、白色層の発生が確認できた。3ヶ月後の右レールにおける頭頂面の硬さ測定値は370～550HV0.3、4ヶ月後では460～630HV0.3であった。一方、3ヶ月後ならびに4ヶ月後の左レールについては、白色層の発生は外観からは確認されないものの、硬さ測定値は高い値を示している。したがって、左レールについては車輪の通過による加工硬化の影響、右レールについては白色層の発生ならびに加工硬化の影響により、高い値が測定されたと考えられる。
