# 講演概要 360度画像を用いた小断面レンガトンネルの維持管理手法の提案

鍋島 康之<sup>1</sup>

## PROPOSAL FOR MAINTENANCE OF BRICK TUNNELS BY USING 360 DEGREE PANORAMIC IMAGE

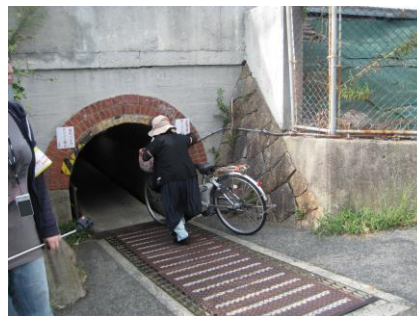
図-5 西宮市のレンガトンネル（マンボウトンネル）

のトンネルも図-5に示すように小断面であり、最も小さいレンガトンネルは幅1.33m、高さ1.35mである。また、図-5に示すようにトンネル断面は南側と北側入口で形状が異なっており、鉄道が複線化、複々線化された際にトンネルが延長され、断面が変化した痕跡が見受けられる。

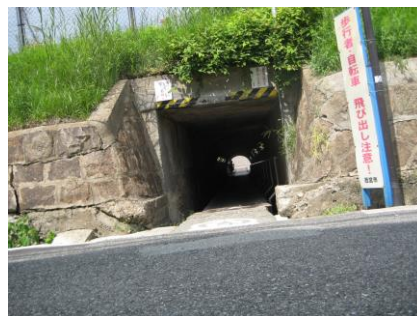
図-6 レンガトンネル内部の劣化状況

さらに、レンガトンネル内部は非常に老朽化が進んでいる。図-6に示すようにレンガトンネルには亀裂が発生し、亀裂部分から遊離石灰が溶出している状況が確認できる。補修工事が施された形跡があるが、その補修工事も部分的に剥離したり、劣化が進んでいる状況が確認できる。

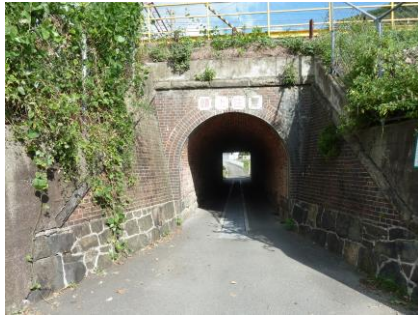
図-7 高槻市内のレンガトンネル

JR京都線の高槻駅～島本駅間にも全長約2.5kmの鉄道盛土が存在し、その盛土内に図-7に示すようなレンガトンネルが10カ所に存在する。西宮市のトンネルと比較すると断面が若干大きいものも多く、幅・高さとも約2m程度あり、軽自動車の通行が可能なレンガトンネルも存在する。高槻市内のレンガトンネルも西宮市と同様、レンガ目地の亀裂や遊離石灰の溶出など劣化が進んでいる。特に、軽自動車等が通過した際に接触したものと思われる擦過痕が確認できた。

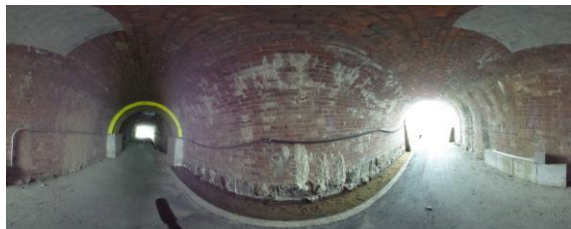
図-10 360度パノラマカメラを用いて撮影した画像

360度パノラマカメラにより撮影した画像を図-10に示す。レンガトンネル内部の劣化状況や補修箇所などを大まかに把握することが可能である。撮影は大変簡単であり、画像処理もアプリが自動で行うため便利である。またカメラ本体が小さいため、小断面トンネルでの撮影も可能である。しかし、既製品のため撮影する際に、露出やシャッター速度等の撮影条件が細かく調整できない。また、図-10は実際のレンガトンネルと比較すると色合いなどが微妙に異なっており、さらに画像を部分的に拡大すると、亀裂等を目視で判断することは困難であった。また、魚眼レンズを使用しているため、部分的に画像を拡大する場合、画像が歪んでいる場合もある。このため、劣化状況を判断する場合には注意が必要である。

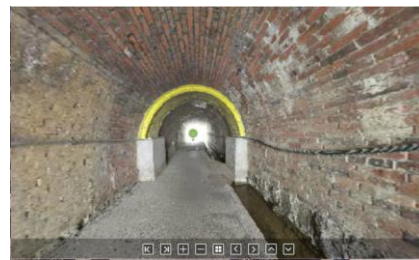
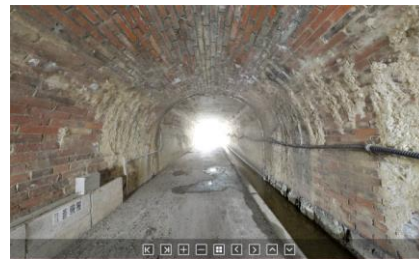
図-11 一眼レフカメラによる 360 度パノラマ画像

トンネルの入口付近で撮影したものと出口付近で撮影したものを360度パノラマ画像化し、それぞれを仮想現実空間のように再現した。その中から切り取った写真が図-11である。一眼レフカメラで撮影した画像は高画素であるため、高い画質を保っており、トンネル内部のレンガ目地の亀裂や遊離石灰の溶出といった劣化状況を視認できる。さらに、入口付近と出口付近の画像をリンクさせることで、視点を出口付近の空間に移動する（図-11上側の緑色の印をクリックする）ことができる。

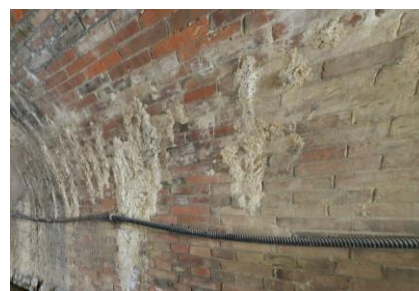
図-12 劣化部分の拡大表示

360度パノラマカメラによる画像では明度が足りず、不鮮明な箇所があったが、一眼レフカメラによる画像ではトンネル内部の色彩は最も実際に近く、鮮明な画像が得られている。図-12は劣化が進んだ部分を拡大したものである。遊離石灰の溶出状況やレンガ目地の劣化状況が詳細に確認できる。また、360度パノラマカメラによる画像では画像に歪みが生じることがあったが、一眼レフカメラによるパノラマ画像ではそのような歪みは見られない。従来の直接目視による点検は、このような小断
