論文 曲線内軌における中きしみ割れの発生要因と対策法の検討

A STUDY OF THE INITIATION FACTOR AND THE COUNTERMEASURE METHOD FOR THE HEAD CHECKS ON THE LOW RAIL

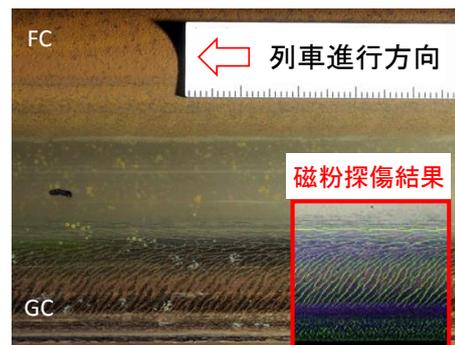
きしみ割れは図-1に示すように、曲線外軌ゲージコーナ(以下、「GC」とし、フィールドコーナは「FC」とする)部に連続的に発生する形態の損傷として、広く知られている。一方、在来線の一部の曲線区間において、きしみ割れとよく似た、「中きしみ割れ」と呼ばれる形態の損傷が、内軌頭頂面において確認(図-2)されている。中きしみ割れが発生した区間では、き裂開口部がレール頭頂面において連続的に発生し、これらを起点としてき裂が進展していることが確認されている¹⁾。探傷車によるレール頭頂面からの超音波探傷において、これらのき裂によって超音波が遮られ、レール底部まで超音波が届かないものと考えられる。また図-3に示すように、中きしみ割れが発生した区間では、レールの車輪との接触する面(照り面)の幅が複雑に変化していることから、これらの区間ではレール頭頂面の凹凸が著大になると考えられる。図-4に示すように、中きしみ割れが発生した区間を通過した列車(2017年12月測定)において、

図-1 きしみ割れの外観(曲線外軌)

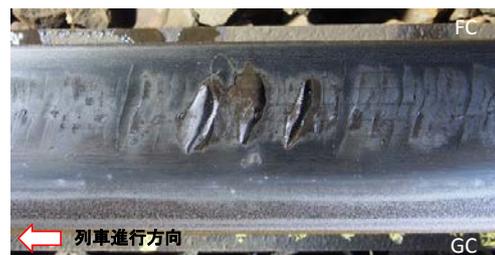
図-2 中きしみ割れの外観(曲線内軌)

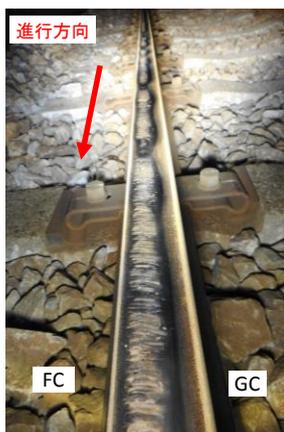
図-3 中きしみ割れ発生箇所の外観

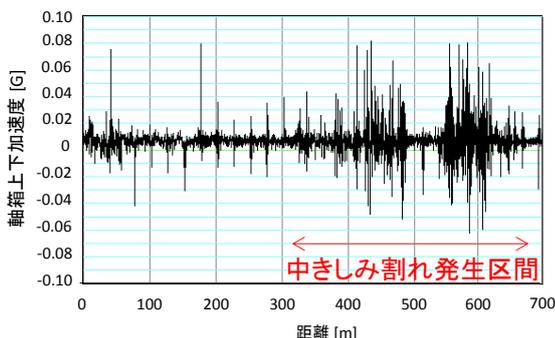
図-4 中きしみ割れ発生箇所の軸箱上下振動加速度

軸箱上下振動加速度が著大となる状況が確認されている。このように、通過する列車の軸箱上下振動加速度が著大となることはレール凹凸ならびに衝撃荷重の増大につながり、軌道状態悪化による乗心地悪化や転動騒音の増大が懸念されるほか、軌道部材の劣化につながる恐れも考えられる。しかし中きしみ割れについては、他の形態の損傷に比べ知見が乏しく、発生状況や発生メカニズムについては、明らかとなっていない。そこで本研究では、現地測定や発生レール分析により、中きしみ割れの発生状況を明らかにした。またマルチボディダイナミクスによる車輪／レール接触解析により、中きしみ割れの発生メカニズムについて検討した。さらに、中きしみ割れの対策法についても検討を行った。

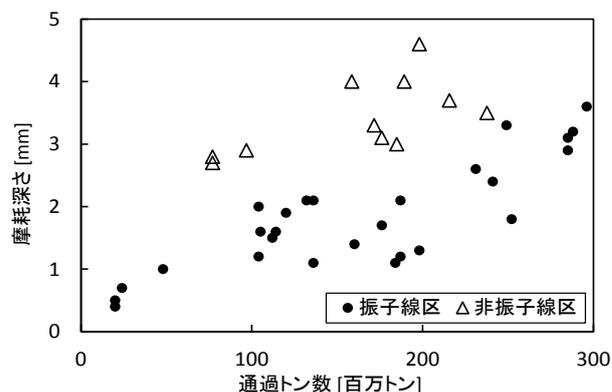
図-5 内軌頭頂面の摩耗量 (曲線半径 600m)

図-5に示すように、中きしみ割れ発生箇所である振子線区においては、未発生箇所である非振子線区に比べて内軌頭頂面の摩耗量が少なく、また全体的な傾向として半分程度であった。

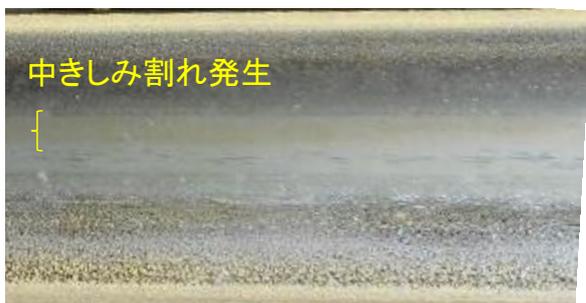
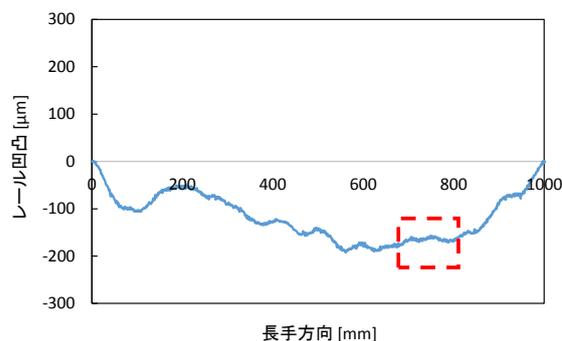
図-6より、同程度のき裂が連続的に発生している状況では、レール頭頂面にうねりは見られるものの、局所的な凹凸形状の変化は見受けられなかった。一方、図-7に

図-6 レール頭頂面凹凸測定結果（短いき裂が発生した形態）

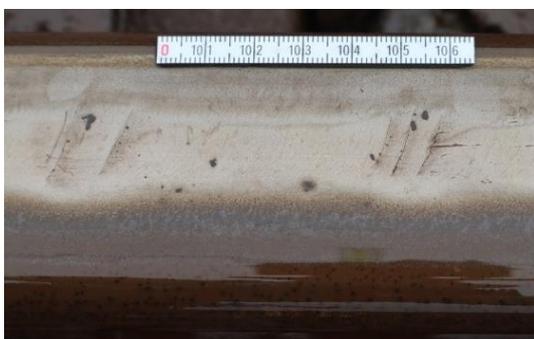
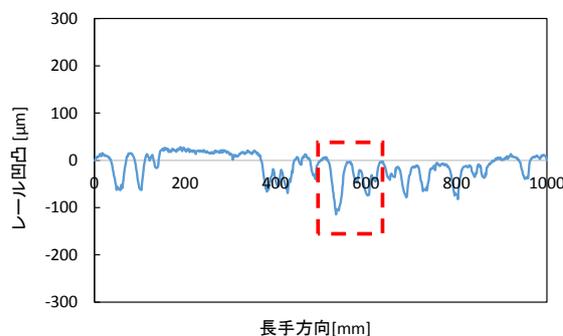
図-7 レール頭頂面凹凸測定結果（一部のき裂が進展した形態）

示すように、連続的に発生したき裂のうち一部のき裂が進展した状況では、き裂が進展している箇所において、レール頭頂面が落ち込んでいることが確認できる。さらに図-8に示すように、複数のき裂が大きく進展している状況では、き裂の進展している領域全体が落ち込んでいることが確認できる。つまり、き裂開口部周辺が落ち込むことにより、これらの箇所を通過する車輪との接触面が広くなり、結果として照り面幅が広がったと考えられる。

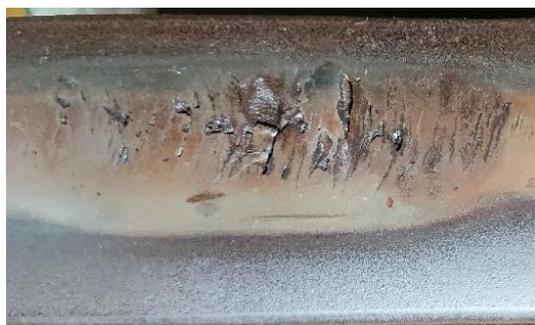
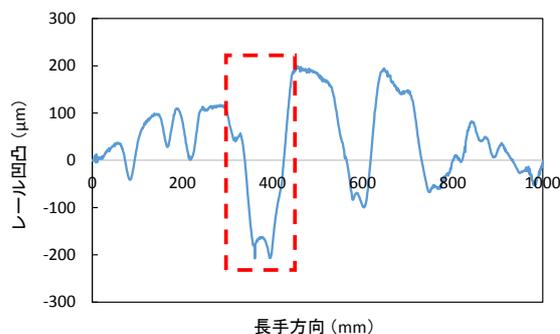
図-8 レール頭頂面凹凸測定結果（複数のき裂が進展した形態）

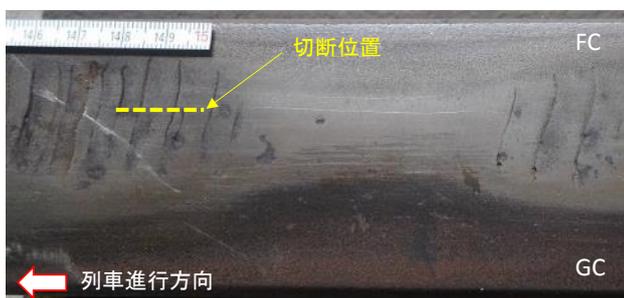
き裂の進展状況や発生状況、レール頭頂面における応力履歴を確認するために、営業線に敷設していたレール（以下、「分析レール」とする）について断面観察を実施した。分析レールは、半径 600m の曲線区間の内軌に敷設していたレールであり、頭頂面に中きしみ割れの

図-9 分析レールの外観

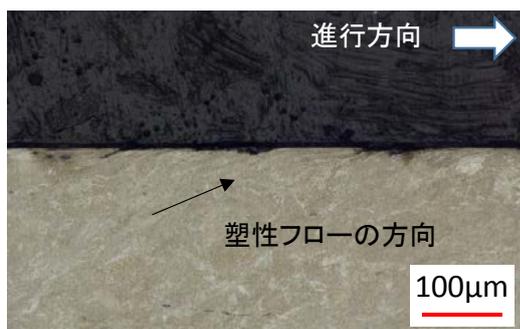
図-11 塑性流動観察結果

図-11に示すように、中きしみ割れが発生したレール頭頂面においては、列車進行方向に塑性流動が確認された。なおこの傾向は、中きしみ割れの開口部が密集して発生していない箇所においても同様に確認された。これらの結果より、曲線内軌に発生する中きしみ割れは、通過する車輪との転がり接触に起因する、列車進行方向に作用する縦クリープ力が大きく寄与していると考えられる。

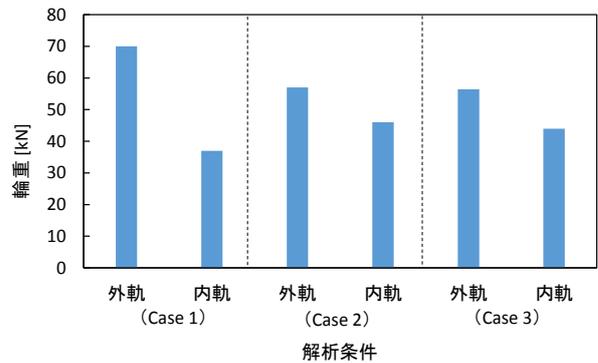
図-12に示すように、Case1およびCase2では、外軌側で大きい値の輪重が作用していることが確認できる。これは、曲線半径の差に対してカント不足量がCase1で大きいため、超過遠心力が作用した影響が考えられる。曲線半径1200mのCase2では、外軌と内軌の左右輪重比がおよそ6:4であるのに対し、曲線半径600mのCase1では、外軌と内軌の左右輪重比がおよそ7:3であった。また、内軌に作用する輪重の値は、曲線半径の小さいCase1のほうが、Case2よりも10kN程度低いことが確認できた。

図-12 解析結果 (輪重)

内軌に作用する輪重の値は、振り車両であるCase1のほうが非振り車両であるCase3よりも10kN程度小さいことが確認できた。Case3と比べると、Case1では車両モデルが振り車両であるため、車体重心が曲線外方へ移動した影響が考えられる。

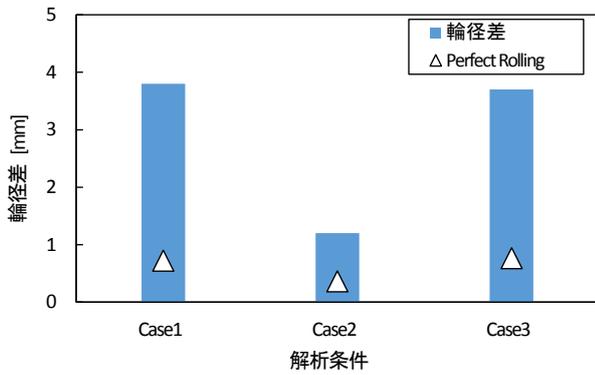
図-13に示すように、振り車両においては、Case2と比べると曲線半径の短いCase1で、内外軌における輪径差の値が大きくなっていることが確認できる。またCase1においては、パーフェクトローリングのための輪径差の値と比べると、輪径差が著大となっていることが確認できる。したがって、Case1の曲線区間においては内外軌の輪径差が著大となり、外軌側車輪の接触部に比べて、内軌側の車輪では車輪1回転あたりの転動量が不足していることが明らかとなった。

図-13 解析結果（輪径差）

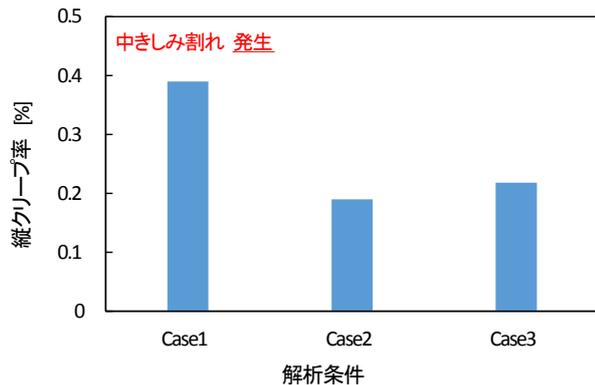
図-14 解析結果（縦クリープ率）

図-14 に示すように、振り車両においては、曲線半径の短い Case1 で約 0.4%の縦クリープ率が発生している結果となった。また Case2 における結果と比べると、その値は 2 倍程度であることが確認できた。このような差が出た要因として、図-13 に示すように、パーフェクトローリングに対して輪径差が著大であることが考えられる。一方、同じ曲線半径における非振り車両での条件である Case3 については、約 0.2%の縦クリープ率が発生している結果となった。このような結果となった要因として、図-13 に示す輪径差の差に加え、表-3 に示すように振り車両では小径車輪を採用していることが考えられる。つまり車輪径が小さいために、輪径差に対して発生するクリープが大きくなることが影響していると考えられる。

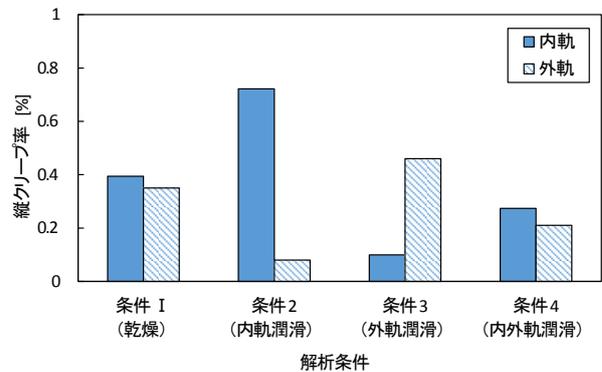
図-15 解析結果（潤滑効果）

図-15に示すように、内外軌ともに潤滑した条件4にお

いては、内軌に発生する縦クリープが、**図-14**に示す非振子車両において発生する縦クリープの結果と同程度となった。また外軌のみを潤滑した条件3とは異なり、外軌に発生する縦クリープも抑制できていることが確認できる。これらの結果より、内外軌を潤滑することで、発生する縦クリープを減少することが期待できる。ただし、ここで示す解析結果は、摩耗の影響を考慮していないことから、レールの潤滑による中きしみ割れ発生に対する抑制効果については、さらなる検証が必要である。

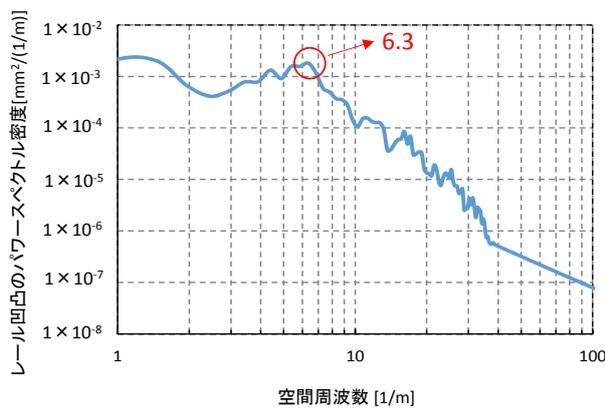
図-16 レール凹凸のパワースペクトル

はじめに、中きしみ割れが顕著に発生した半径600mの曲線区間 (**図-2**) におけるレール頭頂面凹凸形状について、レール凹凸連続測定装置⁹⁾により測定した。そして、測定結果についてパワースペクトル密度を算出した結果、1/6.3m (波長約160mm) の周波数が卓越していることが明らかとなった (**図-16**)。そこで、半径600mの曲線区間の解析モデル (**図-17**) を構築し、さらに中きしみ割れの発生を模擬した波長160mmのレール凹凸を、内軌側頭頂面にモデル化した。そして、内軌側頭頂面に形成したレール凹凸の振幅を±0.025, 0.05, 0.075, 0.1, 0.125, 0.15mmの6パターン設定した (**表-5**)。そして、それぞれの振幅の凹凸モデルを通過した際に、内軌側の車輪/レール接触部に発生する縦クリープについて解析し、凹凸がない場合に発生する縦クリープ率との変動率を算出した。その結果を**図-18**に示す。

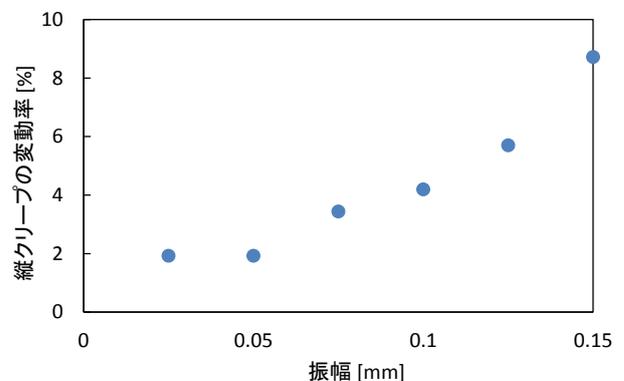
図-18 縦クリープの変動率

図-18 に示すように、レール頭頂面凹凸の振幅が±0.05mmを超過すると、縦クリープの変動率が増加していることが確認できる。つまり振幅がこの値を超過すると、縦クリープがより著大となり、き裂進展を促進させると考えられる。したがって、振幅が±0.05mmに達する前にレール削正を実施し、頭頂面凹凸を除去することで、促進するき裂進展の予防が期待できる。ま
