# 講演概要 線路上方斜面に存在する巨大岩塊対策のための調査・設計と工事の概要

本報告では、この巨大岩塊が位置する地形・地質条件と対策のための各種調査と調査結果、および対策のための設計と対策工事について報告する。

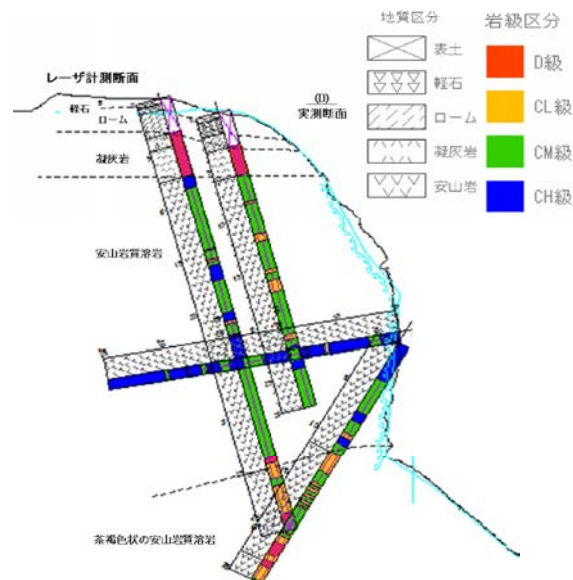
図-4 ボーリング調査結果

ボーリングは岩塊背面地山の状況把握のために斜め下方に2本、岩塊の分離状態把握のため岩塊前面より斜め水平に1本、岩塊の足元の岩盤状況把握のために斜め下方に1本の合計4本実施した。ボーリング調査結果を図-4に示す。

- 背面地山は安山岩質の硬い溶岩を基盤とし、上部を凝灰岩、ローム、軽石を含んだ表層土砂が覆うこと
- 岩塊自体は概ね硬岩により構成されているが、表面から約6m奥の位置で15cm程度開口しており、これにより岩塊は背面地山とは分離した状態にあること
- 岩塊基部部については、岩塊足元付近より破碎しやすい赤褐色を呈する岩に変化し、所々にD級を呈する箇所を挟むことが判明した。

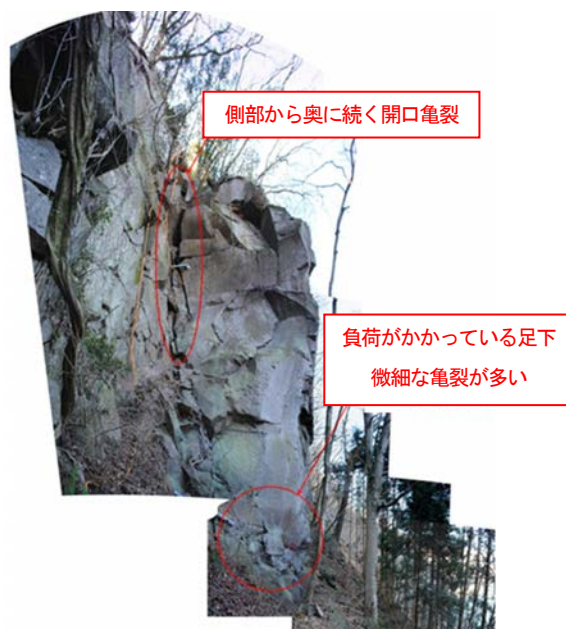
図-5 岩塊全体の状況

岩塊全体の状況の概要を図-5に、また、岩塊基部終点側の状況を次項の図-6に示す。

一つ目は、開口亀裂分布と斜面の走向傾斜から推定される岩塊の破壊形態は、斜面の前方へ岩盤が転倒する崩壊形態（トップリング）の可能性が高いと推定できる。

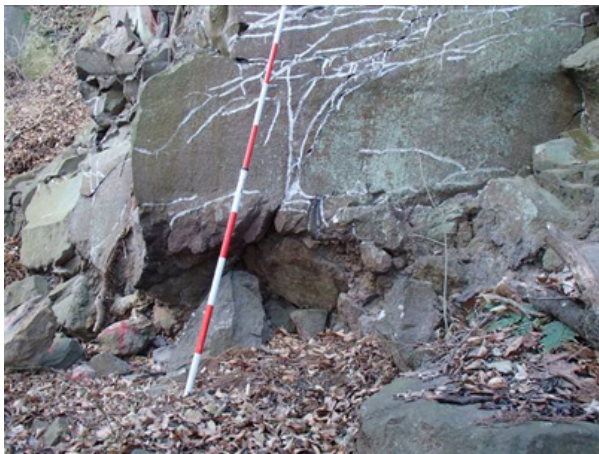
図-6 岩塊基部（沼田側）の状況

一方、岩塊足元の基盤の状況に鑑みると、基岩の経年的風化の進行あるいは地震作用による崩壊のどちらか

を引き金とする平面もしくは円弧すべり破壊の可能性がより高いと推定した。

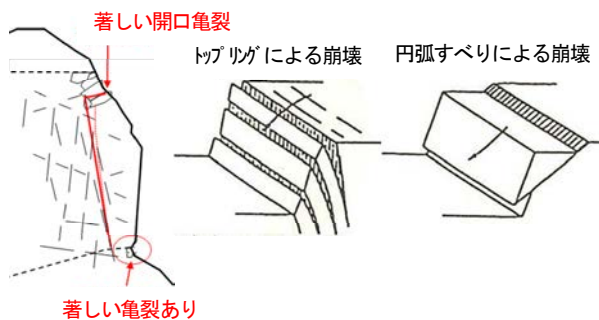
図-7 岩塊の想定崩壊形態

図-7に想定崩壊形態の概念を示す。

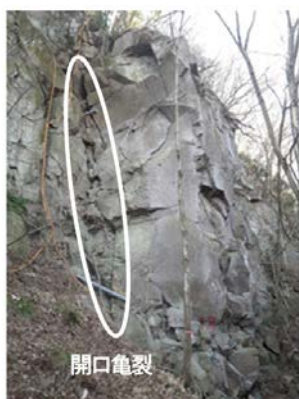
図-11 対策前の状況

巨大岩塊は、高さ12m、幅6m、奥行4m、背面基岩境界部に開口亀裂を有する巨大浮き石であり、42°の急傾斜地にタワー状に峻立している。巨大岩塊の外観を図-11に示す。

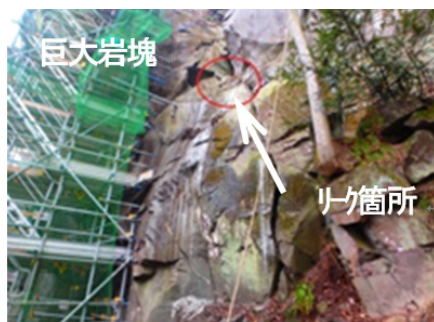
図-14 周辺亀裂からのリーク状況

注入は、1m/ステップを標準とし、岩塊への影響を考慮、無圧（自然流入）注入とし施工を行った結果、総注入量：16.2m<sup>3</sup>となり、設計注入量：9.9m<sup>3</sup>を大きく上まわった。主な要因として、岩塊背面基岩に発生していると思われる無数の亀裂群にモルタル材が侵入したことが起因したと推測、その根拠として、周辺基岩に所

見する一部亀裂からモルタル材のリークが確認されたことでこの判断に至った。リーク状況を前項図-14 に示す。

この状況においては、抜本的解決策はなく、事前の調査段階で亀裂状態を把握し、地形等諸条件を明確に整理し、計画することが重要であったと考える。

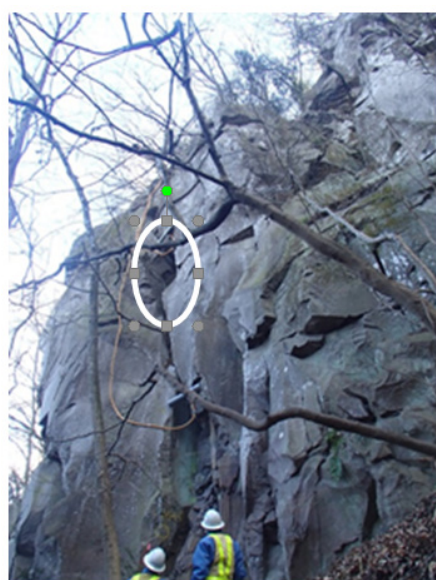
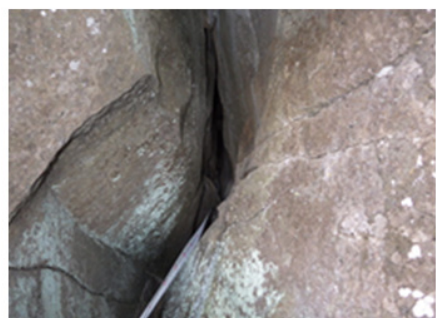
図-13 開口亀裂

基岩境界部の開口亀裂は、巨大岩塊左右に所見し、その規模は、幅0.1m～0.7m、奥行は、左右が岩塊背面で繋がる亀裂であり、その内部構造を詳細に把握することが出来ず、注入量が増大することが懸念された。

代表する開口亀裂を図-13に示す。

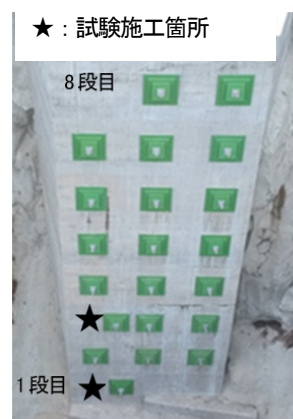
図-17 対策後の正面写真と  
アンカー体の仕様

当初設計における RSI グラウンドアンカーの仕様は、削孔径： $\phi 115\text{mm}$ 、アンカー長：18.5～20.0m、定着長：6.0m であった。しかし、ボーリング調査の結果では、定着部の安山岩は主に軟岩～硬岩であるが、一部にD級岩盤の分布、この極めて狭い範囲の中で岩盤強度に想定外のばらつきがあることから当初のアンカー仕様の確認検証（以下、試験施工）を施工開始1段目のアンカーで行った。

試験施工の結果、緊張・定着において、最大計画荷重 ( $T_p$ ) の64%の荷重でアンカー体が引抜け、周面摩擦抵抗値（以下、 $\tau$ ）が0.17と極端に低い数値であることが判明した（図-17）。

この試験施工で得られたデータを基に、設計の再検討を行った。検討の結果、仕様変更として、削孔径： $\phi 165\text{mm}$ 、アンカー体長：22.5～24.0m、定着長：10.0m と必要な  $\tau$  を確保する仕様に変更、施工範囲を巨大岩塊の最大の弱点である基部を覆う2段目までとし施工を進め、再度1段目同様の検証を3段目で実施することとした。
