# 講演概要 支承交換工事に伴う支承部の可動状況の把握及び内部調査結果における支承部の評価

## STUDY ON DISPLACEMENT AND STRESS MEASUREMENT IN BEARING REPLACEMENT CONSTRUCTION

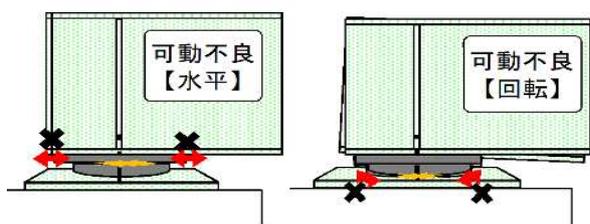
鋼橋で多く使用されているBP-A支承は、経年に伴い可動不良(図-1参照)、になり、桁部に過大応力が発生することで亀裂が発生するとされている。しかし、BP-A支承は構造上密閉されており、内部の検査ができず、き裂が発生して初めて可動不良であることを知りえる状況もある。

図-1 BP-A 支承の可動不良

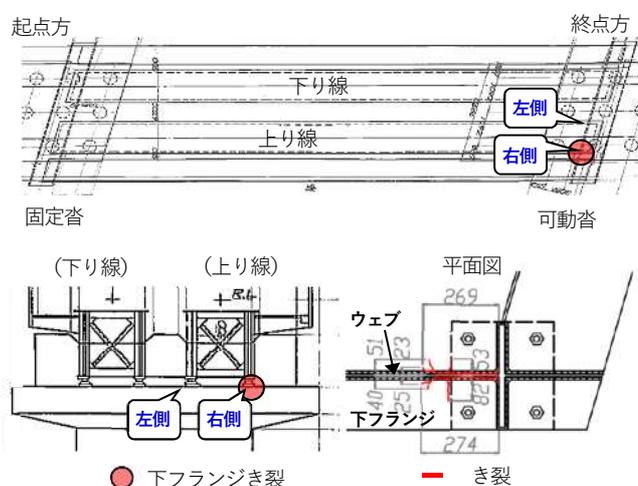
橋りょうの定期的検査によって、鋼箱桁橋りょうの上り線終点方の右支承部（以下、変状箇所）においてソールプレートと下フランジの溶接線及び、下フランジとウェブの溶接線にき裂が確認された（図-2 参照）。そこで、早急に詳細調査（磁粉探傷試験、変位計測）および応急対策（ストップホール工及び当板補修）を実施した。

図-2 き裂の変状概要

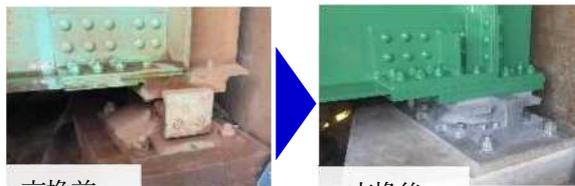
橋りょうの概要を表-1に示す。経年49年(計測当時)である。支承構造は、固定支承及び可動支承ともにBP-A支承であり、BP-A支承は、上沓と下沓の間に、水平機能及び回転機能を持ったベアリングプレート(高力黄銅合金)を有する構造である。変状箇所(右)の支承及び左の支承については、2019年7月に写真-1に示すように、支承交換を実施した。BP-B支承は、フッ素樹脂板(水平)+ゴムプレート(回転)の構造となっており、BP-A支承に比べて長期耐久性に優れるのが特徴である。

写真-1 支承交換 (BP-A ⇒ BP-B)

その後、恒久対策として、変状箇所(右)の支承及び左の支承については、既存のBP-A 支承からBP-B 支承に交換した。

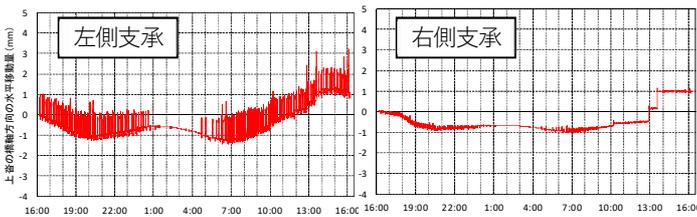
図-5に支承交換前の結果を示すが、左側支承に比べて右側支承は列車活荷重に対する水平移動量が小さいことから水平移動機能の劣化を確認した。図-6に支承交換後の結果を示すが、右側支承は交換前と比較し、列車活荷重に対して水平移動が大きくなっていることを確認した。また、左右の移動量にほぼ差がないため、支承が均等に動作されていることを確認した。

図-5 支承交換前の上沓の水平移動量

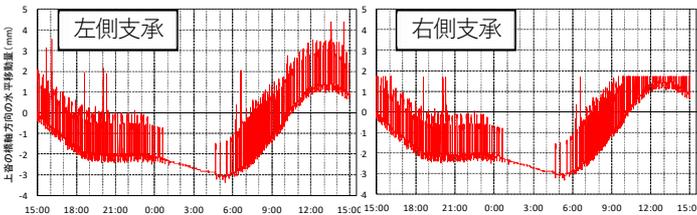
図-6 支承交換後の上沓の水平移動量

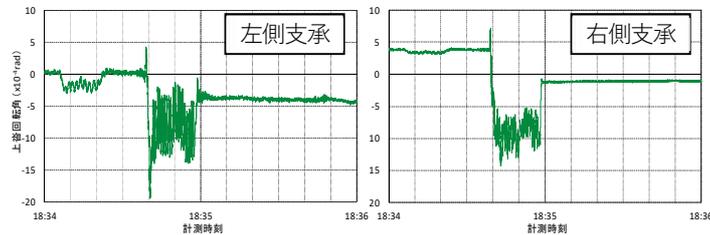
列車通過時における回転機能について、図-7に支承交換前の結果を示すが、上沓の回転は支間中央側に倒れる方向に発生し、回転角の大きさは左右の支承で同程度であった。図-8に支承交換後の結果を示すが、回転角の計測値は交換前と比べて明らかな変化はみられなかった。

図-7 支承交換前の上沓の回転角

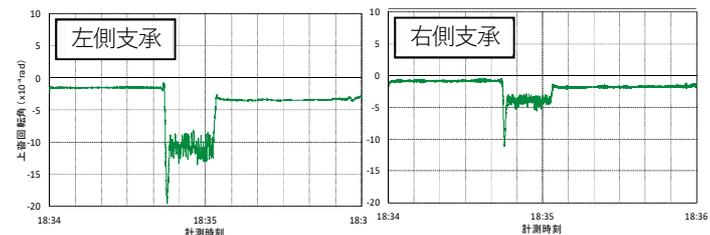
図-8 支承交換後の上沓の回転角

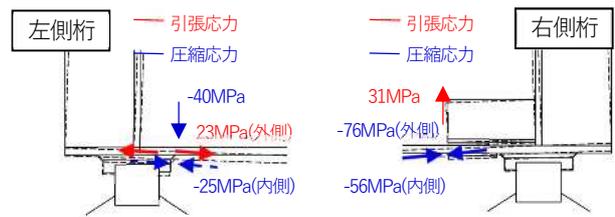
図-9に支承交換前の最大応力を示すが、右側桁と左側桁で、下フランジの橋軸方向応力とウェブの鉛直方向応

力が逆方向に発生していた。右側支承の水平移動機能が劣化していたため、右側桁の下フランジにおいて圧縮方向に最大-76MPaほどの大きな応力を確認した。左側桁の下フランジ応力は箱桁の内・外で逆方向に発生しており、水平方向のねじれ発生と推定される。図-10に支承交換後の最大応力を示すが、桁端部の応力は左右の桁で同方向に発生しており、右桁下フランジの橋軸方向応力は13MPaと大きく低下しており、左桁下フランジの応力は箱桁内外で同方向に発生しており、水平ねじれは解消されたと推定される。

図-9 支承交換前の桁の最大応力

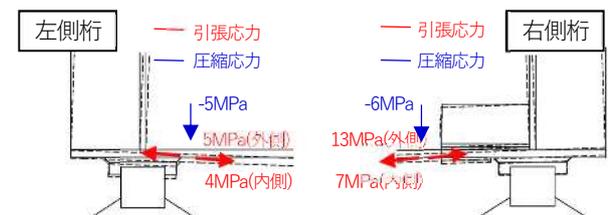
図-10 支承交換後の桁の最大応力

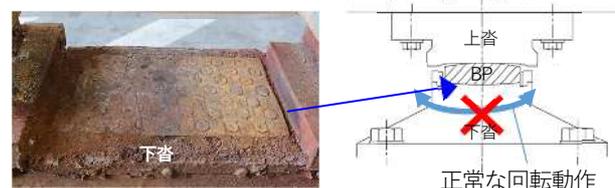
図-11に示すように、ベアリングプレートと下沓の間には、左右ともに錆、摩耗粉、塗膜の破片などが隙間なく詰まっており、ベアリングプレートと下沓が一体化しており、ベアリングプレート自体が回転する機能を喪失していた。しかし、支承交換前の計測で左右支承ともに回転挙動を示したことから、これは図-12に示すように、偏摩耗によりベアリングプレート上面と上沓下面に摺動部(凹凸形状)形成され、本来の回転機能とは異なるメカニズムで回転していた可能性が考えられる。

図-11 下沓とBPの固着状況

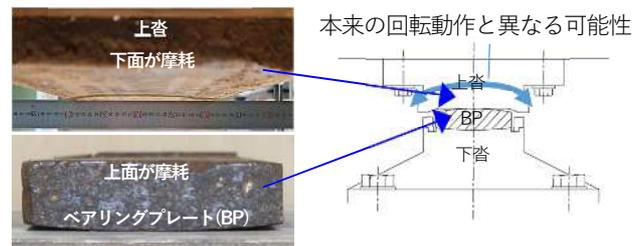
図-12 支承交換前に回転が生じたメカニズム

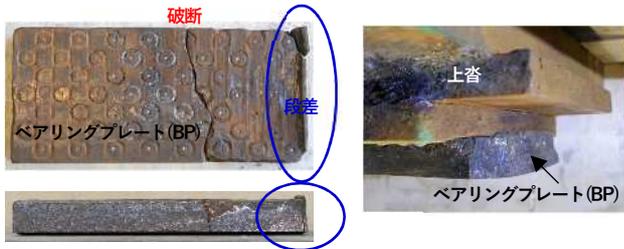
写真-4 ベアリングプレートの破断

また、右側の支承のベアリングプレートにおいては、写真-4に示すとおり、偏った設置状態で摩耗が進行したことで、上沓およびベアリングプレートに段差が発生し、上沓とベアリングプレートの動きが制限された状態で過大な応力が作用したことにより破断に繋がった可能性が考えられる。

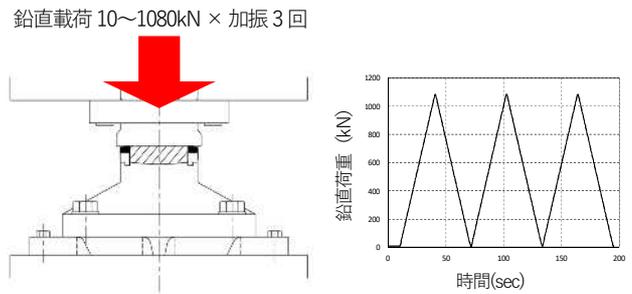
図-13に示すように、支承の設計上の全反力1080kNに対して、荷重試験を実施したところ、全反力相当の荷重を問題なく支持していることを確認した。また試験前後で外観上の目立った変化は確認されなかった。

図-13 鉛直荷重支持性能確認試験結果

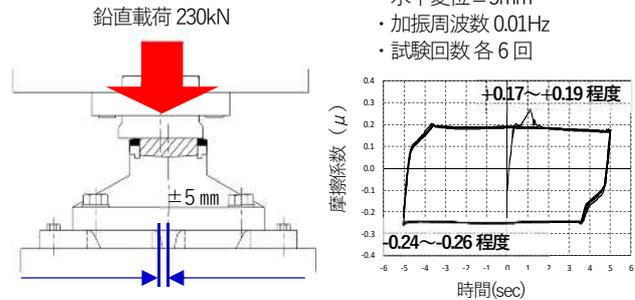
水平変位への追随性(摩擦特性)の確認のため、水平加振性能を行った。結果を図-14に示す。プラス側変位時において0.17~0.19程度、マイナス側変位時において0.24~0.26程度であった。新品ベアリングプレート設計摩擦係数は0.1前後であり、長期使用による摩耗または塵埃等の介在によりすべり性能が低下した状態であることが確認した。

図-14 水平加振性能確認試験結果
