# 論文 ゲージコーナキ裂発生箇所をモデルとした 疲労き裂の再現試験

## EXPERIMENTAL REPRODUCTION OF RCF CRACKS MODELED ON THE WHEEL/RAIL CONTACT AT THE GAUGE CORNER CRACKING APPEARANCE SITE

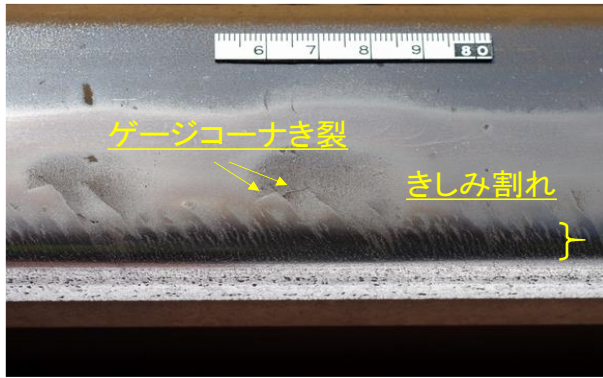
図-1 GCCの発生例

レールは車輪との繰り返しの転がり接触により、レール頭頂面に摩耗や損傷がもたらされる。日本国内における代表的なレールの損傷事例として、シェリングや図-1に示すゲージコーナキ裂<sup>1,2)</sup>（以下、「GCC」とする）、きしみ割れが挙げられる。特にシェリングやGCCは大きく進展するとレール折損を引き起こす恐れがあることから、列車の安全性・安定輸送の観点からも、非常に重大な問題として考えられている。シェリングについては、その発生を抑制するためにレール削正が実施されているほか、摩耗を促進させることにより疲労層や微小き裂を除去するペイナイトレール<sup>3)</sup>が投入されている。また近年、発生したシェリングに対して損傷した箇所を除去する、頭部補修溶接<sup>4)</sup>が施工されている。一方、GCCにつ

いては、半径 600～800m の外軌ゲージコーナ（以下、「GC」とする）部を中心に発生する損傷として確認されているものの、その発生ならびに進展に対する抑制策については検証が進められている段階<sup>5,6)</sup>である。GCCは一般的に連続的に発生するため、ひとたび発生するとレール削正や頭部補修溶接で完全に除去することは困難である。したがって、GCCについては、その発生を抑制することが非常に重要となる。

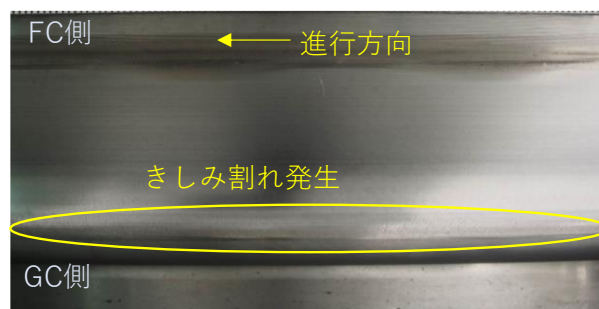
図-6 きしみ割れ再現例

前節に記載した条件で転動疲労試験を実施した。その結果、累積通過トン数が35百万トン相当に達するまで転動させた際の試験輪観察において、レール輪のGC部にきしみ割れが連続的に発生していることが確認できた（図-6）。しかし、引き続き転動疲労試験を継続した結果、レール輪のGC部に波状摩耗が発生した。その後、累積通過トン数が40百万トン相当まで転動したものの、試験装置の振動が著大となったため、試験を中止した。その際、レール輪のGC部にきしみ割れの発生は認められたものの、GCCの発生には至らなかった。

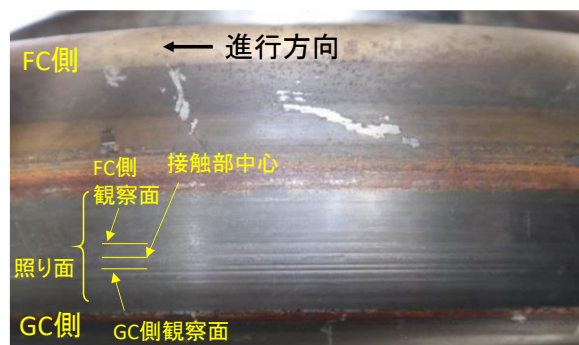
図-7 転動面の外観

図-7 に示すように、レール輪の頭頂面中心位置から GC 部側で車輪と接触した跡が、照り面として確認される。しかし 3 章(3)に示すような、GC 部におけるきしみ割れの発生は見受けられなかった。

きしみ割れは、車輪／レール間に作用するクリープ力により、レール表層が塑性変形することで発生する。3 章(3)ならびに(4)では、試験条件が乾燥／水潤滑環境である点以外は、試験輪転動の制御方法に違いはあるものの、いずれも試験輪転動面に 0.36%の縦すべりと 0.19%の横すべりが発生する条件に差はない。したがって、試験輪接触部に作用するクリープ力の差が、きしみ割れ発生の有無に影響したものと考えられる。

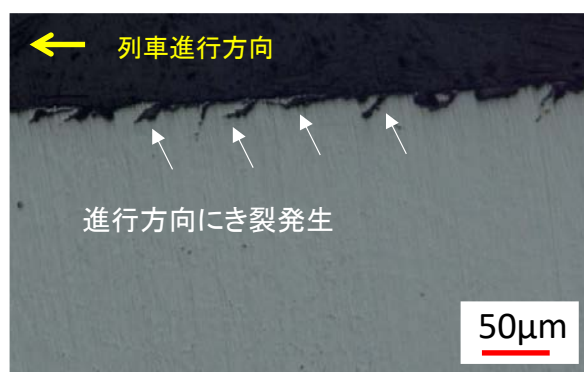
(a) GC側

図-8(a)に示すように、接触部中心から GC 側では列車進行方向にき裂が発生しているのに対し、図-8(b)に示す FC 側では列車進行方向と逆方向にき裂が発生していることが確認できた。このように接触位置によってき裂が発生する方向に違いがみられた要因として、車輪／レール接触面内においてスピנקリープが作用したことが考えられる。このスピנקリープの発生については、車輪／レール輪間における試験輪径の差、つまり車輪の踏面勾配が影響したものと考えられる。なお接触点中心においては、発生したき裂の方向性に大きな特徴は見られなかった。

次に、接触面内におけるき裂の発生状況を定量的に評価するために、発生したき裂の深さとその発生数を集計した。集計したのは上記の 3 箇所（接触点中心ならびにその GC 側と FC 側）であり、観察断面の幅 30mm の範囲を観察対象とした。また、図-8 に示すように一部で剥離した箇所が見られるが、これらの箇所も表面から進展したき裂から剥離したと考え、これらも集計対象とした。なお本研究では、試験輪表面粗さと区別するため、深さ 5 $\mu$ m 以上のき裂を集計対象とした。集計した結果を、箇所別に図-9 に示す。

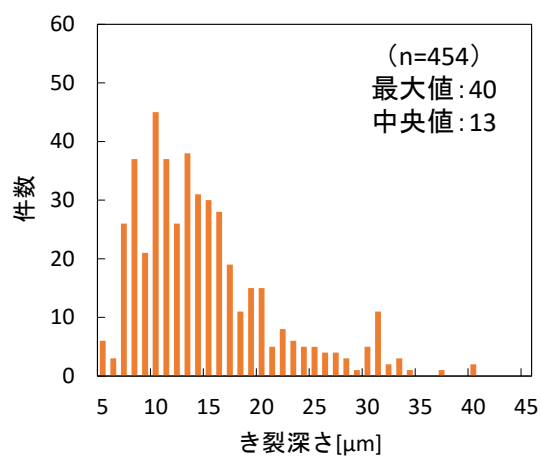
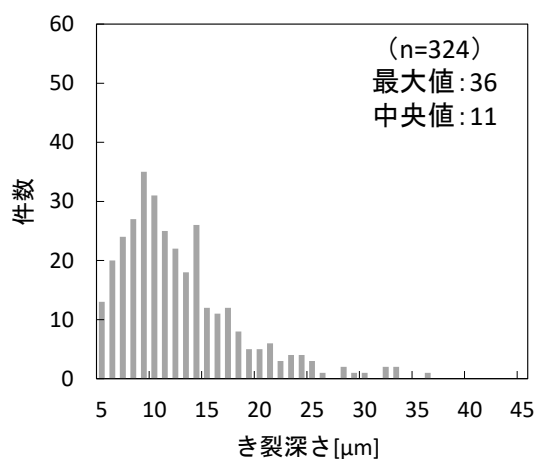
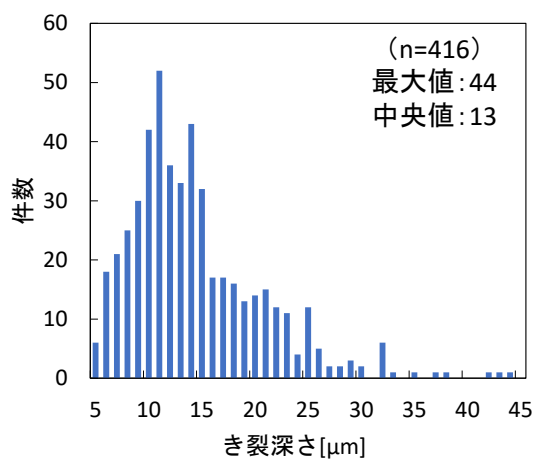
図-9 き裂発生状況

図-9 に示すように、発生したき裂の深さは最大で約 45 $\mu$ m であった。また全体的な傾向として、接触点中心よりも GC 側や FC 側でき裂は多く発生しており、き裂深さも深いことが確認できる。このような傾向がみられた要因として、前節で示した車輪／レール輪の接触面内

に作用したスピנקリープが、接触面内の中心より外側においてより顕著に発生した影響であると考えられる。

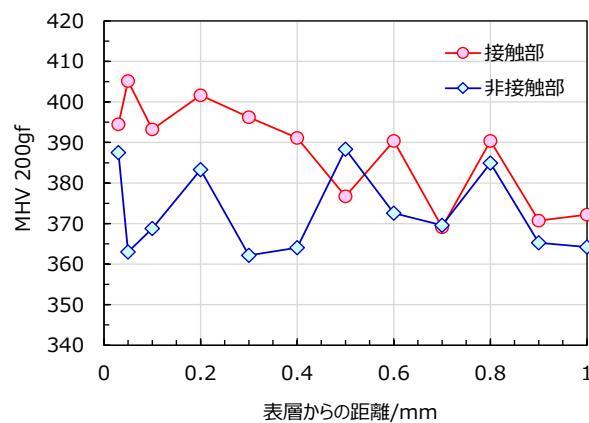
図-10 硬さ測定結果

図-10 に示すように、測定値のばらつきは見られるものの、接触部では表層から400μm付近までの範囲において、深部より20~30HV程度高い値となっており、繰り返しの転がり接触による材質変化で加工硬化していることが確認できる。一方、非接触部については、同様に測定値にばらつきは認められるものの、表層から深部まで大きな硬さ変化は認められなかった。

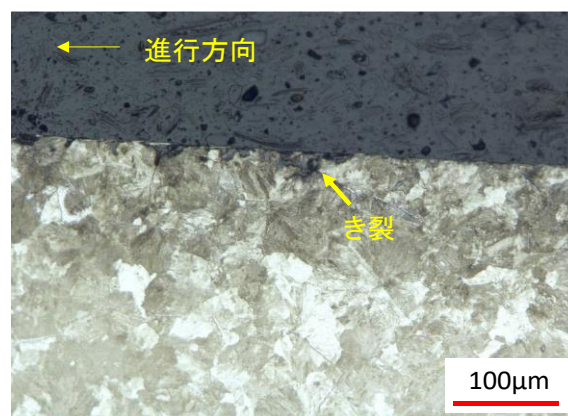
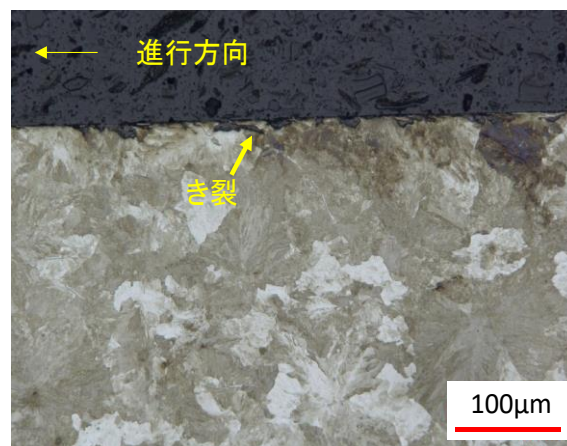
図-11 断面組織観察結果

図-11に示すように、接触部のGC側ならびにFC側ともに、明確な塑性流動を確認できなかった。水潤滑により、試験中の試験輪接触部におけるトルクが低く、試験輪表面に大きな接線力が作用していなかったことが要因であると考えられる。

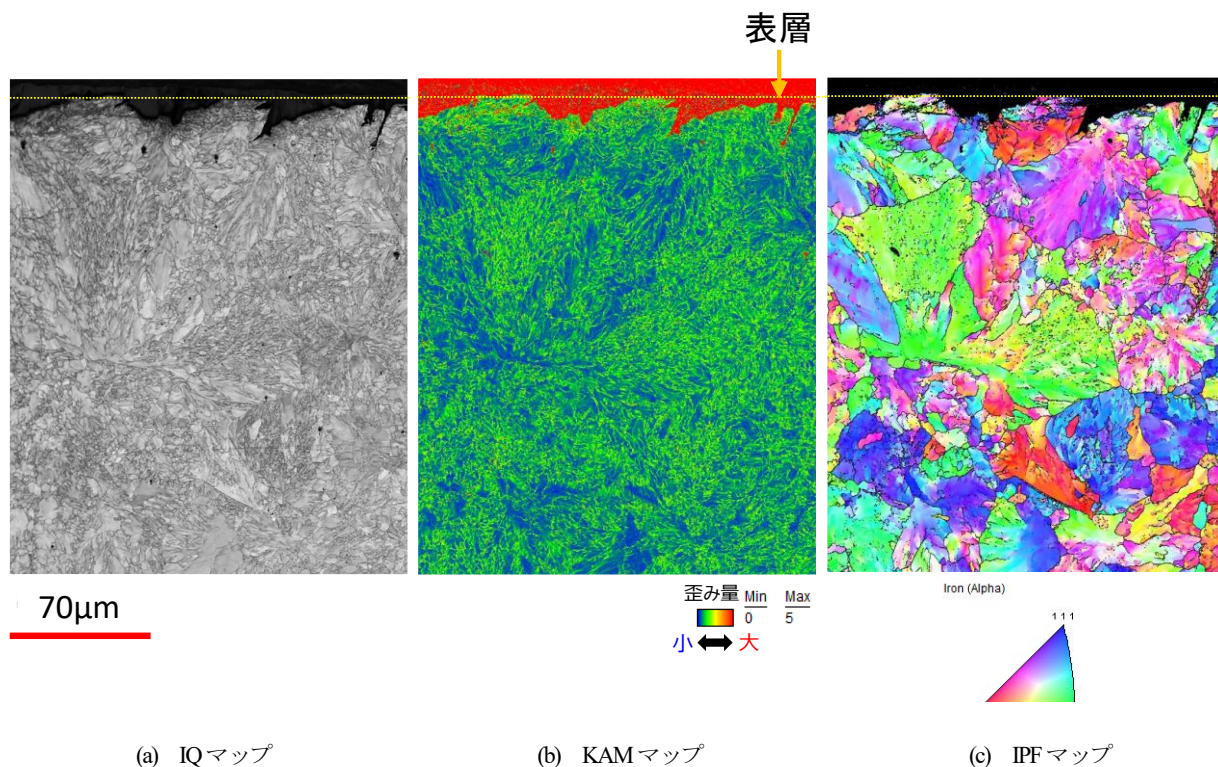
図-12 EBSD分析結果

図-12(b)に示すKAMマップより、分析したレール輪の表層については、顕著なひずみの分布は見られなかった。しかし図-12(c)に示すIPFマップより、表層のごく一部においては、結晶粒が細粒化していることが確認できる。またこれらの領域では、結晶粒がさまざまな方位を持つことから、集合組織ではないことも確認できる。これらの結果より、表層では方向性のある強い加工は受けていないものと考えられる。
