# 東北地区における漂砂災害の概況

東北大学工学部 正員 岩崎敏夫

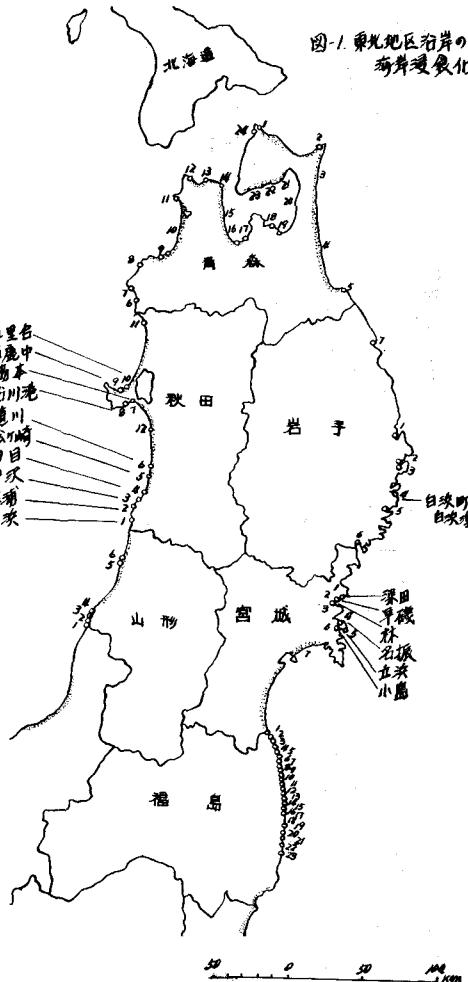
図-1 東北地区沿岸の  
海岸侵食化所

は、青森県、福島県沿岸一帯で、海岸線能延長の約40%～50%が海岸浸食の影響下にある。次いで秋田県が15%程度で、岩手、宮城、山形の各県は海岸侵食の被害は殆んどないと言える。表-1は、やはり小向氏の調査結果を骨子とし、これに関係各機関の調査結果を追加して作成したもので、各地区毎の浸食状況を示す。青森県で浸食海岸が多いのは、砂浜海岸が多く、かつ、太平洋、日本海などの外海に面しているためと思われるが、比較的波浪の小さい陸奥湾内においても浸食による被害を受けている。これは湾内での土砂補給源が少く、湾外から湾内への漂砂のみが卓越するためと考えられるが、建設省青森工事事務所が、西田沢地区で小野式流速計で観測した記録

ているとも言えずこの点については、なお調査の必  
要があろう。この期間の最大流速は約7mである。福  
島県は、新地から小高附近までは砂丘あるいは原野  
が広げておったが、大正6年、5年および昭和2年  
、6年の激浪によって大巾に浸食され、現在では保  
守林、民家の直下が汀線となり、高潮による人家耕  
地の浸水被害がしばしば起っている。大正初年以降  
急速に浸食したということは極めて興味あることで  
あり、今後さらに調査したいと考えている。なお、  
福島県沿岸は、海蝕崖が至る所に発達しているが、  
これらは泥岩および段丘礫層の互層から成っていて  
、極めてしろく、中の狭い砂浜は高潮時に海面下  
に没し、波によって産の基部が洗われ、日々海岸の  
速度で海蝕崖も後退している。岩手県および宮城県  
北部はリラス式の岩石海岸で、殆んど浸食の被害は  
ないが、この地区の浸食化所は大部分、湾の奥で、  
陸奥湾と同様の傾向があるのではないかと思われる  
。

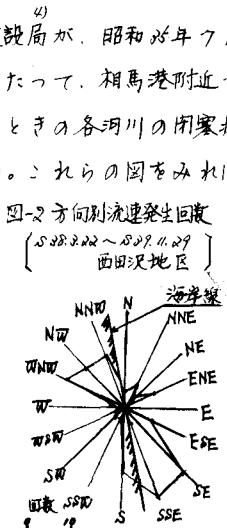
図-2 方向別流速発生回数  
[5.28.22~5.29.11.29]  
西田沢地区

から流速20m/s以上の発生回数を方向別に求めてみると図-2a如くなり、必ずしも一方のみが卓越し

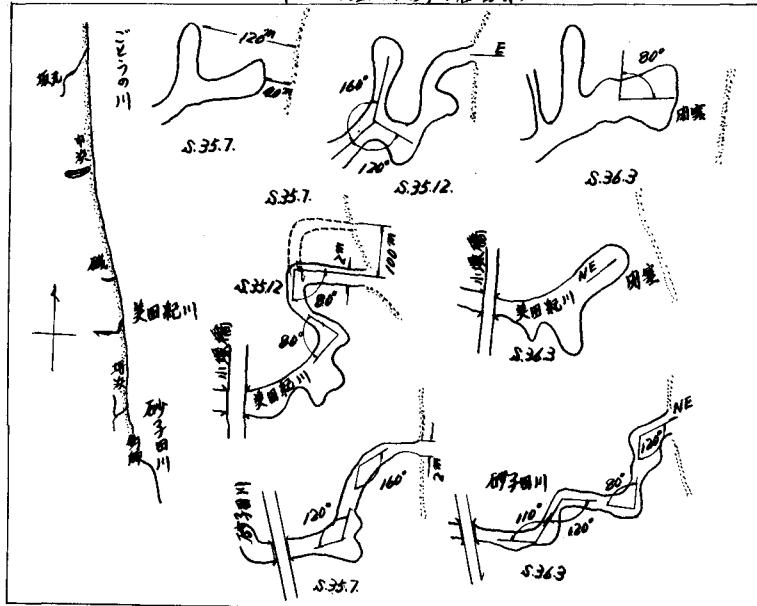
図-3. 河口開塞の1例(福島県)

図-3は運輸省オヌ港湾建設局が、昭和26年7月  
、10月、26年3月の3回にわたって、相馬港附近一  
帯の海岸線の状況を調査したときの各河川の閉塞状  
況の数例を示したものである。これらの図をみれば

、河口は殆ど北に寄って、常に塞っているような状態で、洪水時に人工的に巾1m位の水路を掘って排水していることである。したがって、この附近的海岸は、南から北に向う漂砂が卓越しているものと推測される。図-4は、青森県の小川原沼と高瀬川河口の状態を示したものであるが、この地帯も、河口は著しく北に寄っており、河口閉塞のため、昭和2年の20号台風で、背後地は浸水の被害を受けている。
