樋門、樋管の管理と設計について  
(樋門、樋管の実態調査から)

東北地方建設局 古賀静夫

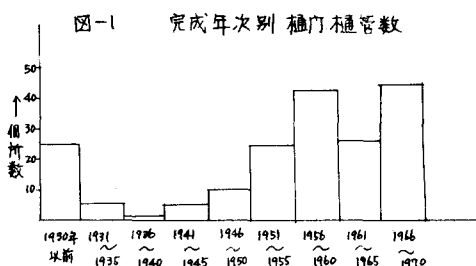
以上の表-1、表-2、図-1についてみると、樋門、樋管の平均間隔は、馬淵川の0.7kmで一番短かく、全河川でみても1kmに1箇所はあることになる。

断面の規模別では、1.0<sup>m2</sup>~4.99<sup>m2</sup>程度のものが全体の43%であり一番多く、0.27<sup>m2</sup>以下(φ60<sup>cm</sup>以下)の基準以下のものは、全体の18%もあることがわかった。

ゲート型式では捲上式が圧倒的に多く、639箇所、60%である。

このうち木製は44%、鉄製は16%である。

次に完成年次別では捲上式ゲートのものは、1956~1960年代に多く、全体箇所数では、1966~1970年代の44箇所が多く、次に1956~1960年代の42箇所である。

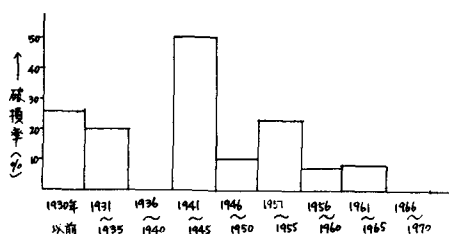
図-2 製作年次別 破損率

次に点検調査の中で、何らかの要修  
理個所を指摘されたものについて製作  
年次別に見ると表-4、図-2の如く  
である。

表-4から明らかなように捷上式で  
は、1930年以前のもの、1951~1955

年代及び1956~1960年代に破損が多く、マイターでは、1930年以前のもの、フラツプでは、1951~  
1955年代に多い。全体的には図-2でも示されるとおり、1930年以前と1941~1945年代及び1951~  
1955年代が多く、1955年(昭和30年)以前で75%以上が破損している。
