## はじめに

近年のバイパス工事で平野部をとるルートの場合、軟弱地盤で条件の悪い箇所をとるルートが、多くなつてきている。この昭和バイパスでは、工事延長 8.66 Km のうち軟弱地盤と言われる地区は約 6.45 Km にも及んでいる。そのうちの 6 地区 (延長 1.37 Km) については、軟弱地盤処理として、サンドコンパクションパイル工法で施工を行なっているが、施工時および施工後の問題点について述べる

## 1. バイパスの概要

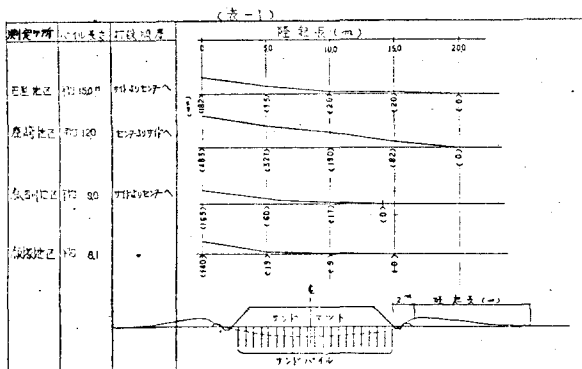
サンドコンパクションパイルの施工により、パイル周辺地盤がふくれ上り、盤ブクレの現象と呈することがある。この現象は、軟弱な粘性土地盤に限られた現象であると言われており、砂質系の地盤では見られないと一般には報告されているが、当バイパスでもサンドコンパクションパイルの施工された箇所の一部に、この現象が見られ、その状態を表-1にまとめたもので、各サンドコンパクションパイルの施工例における代表的横断を上げたものである。

- 1) サンドコンパクションパイルの打訂順序としては、一般的にサイドからセンターに向って打設するのが常識とされているが、鹿嶋地区のように逆方向から打設した場合は、明らかに隆起高が大きくなっている（このデータは、昭和49年度の調査結果である）今年度この箇所

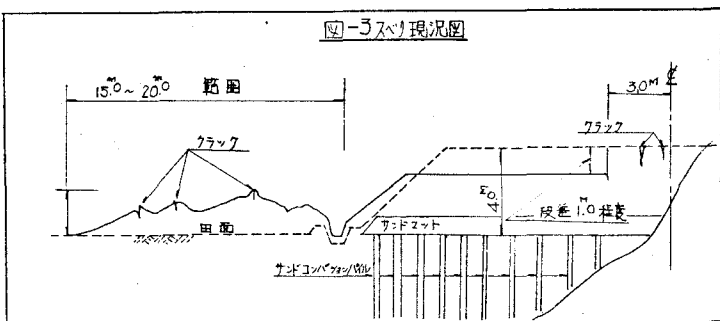
に第1次盛土として、盛土高  $H = 4.0 \text{ m}$  を施工したところ図-3のようなスベリ破壊現象が発生した。この箇所の基盤形状をサンドコンパクションパイルの打込点より推定すると、路線センターの左側  $5 \text{ m}$  位までは、地表（田面）から  $5 \sim 6 \text{ m}$  の深度に基盤があり、それをさらに左側に寄ると基盤が、急激に下っているようであり、いわゆる伏在台地の様相を呈している。

また軟弱地盤処理設計で、安全率と処理深度の検討を行なつたところ安全率からの処理深度は充分であるが、地中に存在する伏在台地の影響が、大きいものと判断され、施工法、処理範囲等の検討が必要である。

現場施工記録、地盤破壊現象、特にスベリ破壊面の正確な把握を行なうために、調査試験を充分に行ない原因を

つかみ、対策工法（速効対策工法、または緩速対策工法）を検討し、昭和バイパス地内の軟弱地盤処理の広範囲にわたる処理と、2次、3次盛土ならびに構造物についての充分な検討を行ない工事についての万全を期するものである。
