震害を受けたラーメン高架橋の振動試験

東北大学 正会員 石田博樹
 国鉄仙台新幹線工事局 正会員 阪本謙二
 国鉄仙台新幹線工事局 正会員 北後征雄

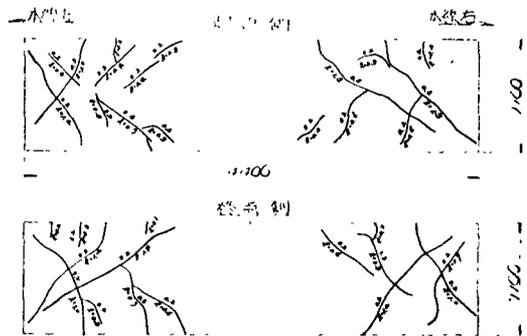
図-2

3 ひびわれ発生状況 図-2に示すのは高架橋中央の線路直角方向の中層はりに発生したひびわれの状況である。最大0.3mmのひびわれが発生している。

5 注入材の材質 エポキシ系樹脂に硬化剤を加える2液混合型のもので、圧縮強度は400kg/cm²以上、粘度は20℃において2~8PSのものである。なお、使用時の温度は10℃以上とした。

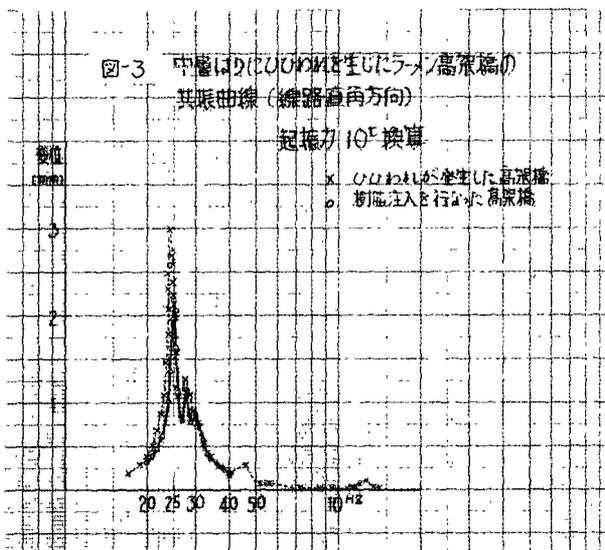
現在判明しているひびわれが発生した高架橋と樹脂注入を行なった高架橋との振動特性の比較を図-3に示す。変位量については、加速度から計算により求めた。
