# 山岳道路における視距改良について

建設省東北地方建設局  
三陸国道工事事務所

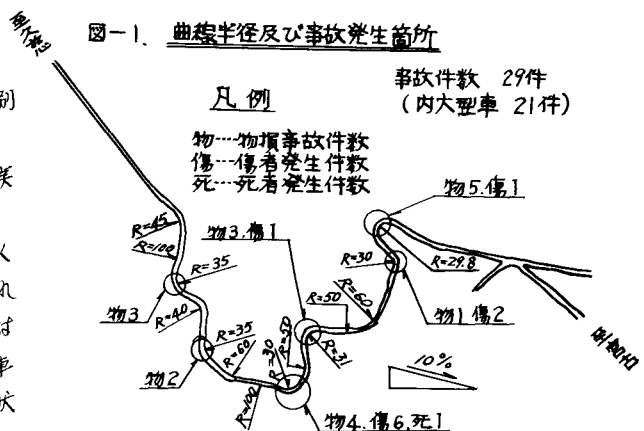
当地区の事故について、図-1のように事故発生箇所をプロットしてみると、顕著な傾向をみることができる。つまり場所別要因が一番顕著である。
