## 歩道舗装の維持に関する調査

東北地建 東北技術事務所  
正会員

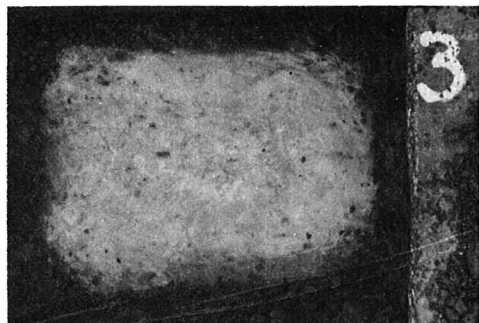
ビール敷設の効果は、写真-1, 2に示したとおり、ビールが障害となって伸長できないスギナは、ビール下面で栄養基、地下茎が縦横に伸びていることがよくわかる。

写真-1 ビール下面でのスギナ

- 1) 雑草防止対策工法として、ソイルセメント、ビール敷設の各工法が非常に良い結果を示したが、縁石との境界からの伸長が多い。この防止には、縁石からビールを敷設する方法がある。
- 2) ビールの厚さは、最低でも $0.2\text{m}$ 以上は必要である。また、施工時における破壊を防止するため、砂を散布する方法がある。
- 3) ソイルセメントは、砂質系に適用し、粘性系は混合方式を十分検討する必要がある。
- 4) 表層アスコンは、不透水性舗装とするため締固めを十分に行い、配合面での配巻が必要である。

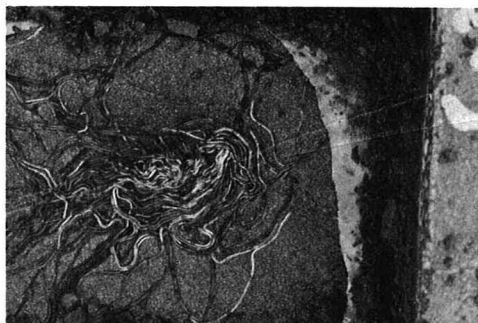
写真-2 ビールをはがした状態

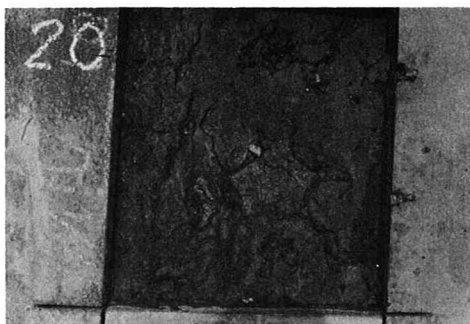
各強度(5, 10, 15, 20 $\text{kg}/\text{cm}^2$ )での施工箇所においてスギナのもりあがり、突き抜けとも全く見られず、破壊調査の結果では、

写真-3 ソイルセメントを取除いた状態

写真-3に示したとおりスギナの地下茎がソイルセメントを突き破ることができず、路床面をどのように縦横に伸びていることがわかる。このことはソイルセメント工法全面での共通した状況であった。
