道路橋の維持補修について

東北工業大学 正員。松山正将
“ ” 高橋龍夫

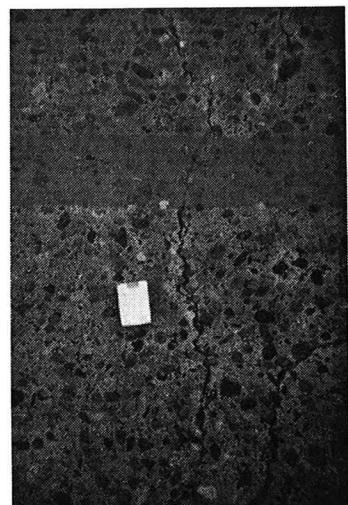
- ①. 鋼橋の床版はキレツ（右の写真参照：ランクA：安全性にかけわる大きなキレツとキレツの数）、ひび割れ、カブリの剥離が多く見受けられる。
- ②. 鋼橋の最も特徴的な状態は、高さのサビであり、この状態は高さの材質にあまりかわりなく、主軸、横軸、縦軸など同程度となる。しかも、竣工年度の古い橋梁の縦軸、横軸のサビ度合が激しい。

橋面：床版の亀裂状態

これ等の原因としては、
 •床版のキレツやひび割れは、設計・施工時の要因もあり、あまり明確ではないが、過大な自動車荷重のくりかえしによるものと考えられる。又、高欄・親柱、地震等の損傷状態を見ると、取付道路の線形変化がつたり幅員が狭い事が起因し同様な作用を受けたものと考えられる。
 •鋼筋代のサビは、不充分な塗装と環境条件が支配要因と考えられ、支承部や伸縮装置のサビについては、流入土砂堆積を放置していった事で、サビ発生を助長させたものといへる。
 •胸壁のキレツやコンクリート部の圧壊個所などの下部構造の変状は、主に地震によって被害を受けたものと考えられるが補修作業はなかなか進まぬ様である。
