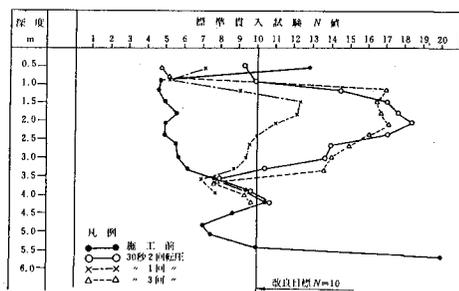
図-8 MVTによる転圧回数による締め固め効果

としては、道路橋耐震設計指針に示された液状化判定に用いる設計震度を設定し、N値の改良目標を10として施工を行った。図-7には本復旧の施工手順を、図-8には試験施工による改良効果を示した。転圧回数と締め固め効果の関係を見ると、30秒1回転圧では、-2.5m以深においては、目標値を下回っているが、2回、3回転圧ではほぼ同じ結果が得られており十分な効果が認められた。
