## 吉田川の歴史と8・5豪雨災害に関する調査

東北大学工学部 学生員○佐藤 智  
東北大学工学部 正会員 首藤伸夫

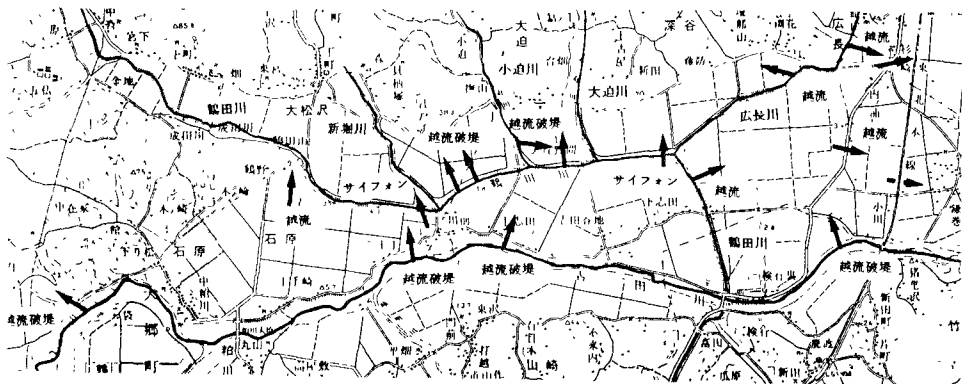
図-3 破堤と氾濫水の移動方向

越水破堤を起こした。その後の水の動きは図-3に示してある。破堤した水は急速に鶴田川堤防へ向けて流れ出し、5日夜から6日朝にかけては、氾濫した水は鶴田川右岸堤を越え、更に鶴田川自体も破堤し、あたりは一面茶色の泥水に浸された。浸水深は最も深いところで2m強となった。かつて存在していた輪中堤は、現在は吉田川の改修が進んだこともあって、その殆どが取り除かれていた。また、この地域は、見かけ上堤防で仕切られていても、実はサイフォンで連絡されており、これが浸水を助長したかもしれない。先に述べたようにこの地域は、元品井沼であったから、容易に排水されず、排水機場も浸水し、2日間程使用不能になったため、7日には、堤防を人口開削して排水を行った。最終的に排水が完了したのは洪水から12日目の17日であった。

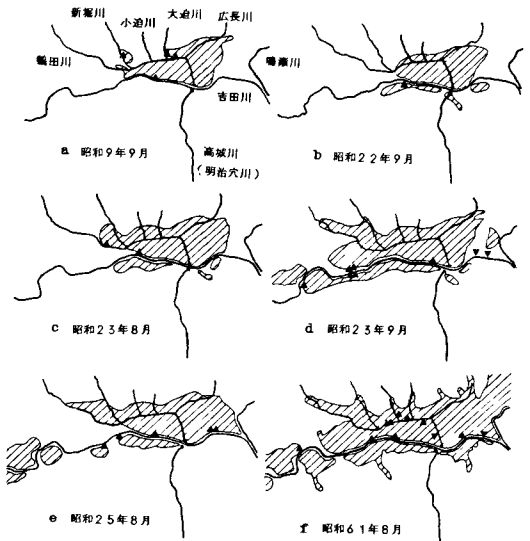
図-4 洪水による破堤箇所及び浸水域 ▲:破堤箇所 ▼:人工開削箇所

図-4は、洪水による破堤箇所及び浸水域を示している。bはキャサリン台風、dはアイオン台風時のものである。今回の浸水域fはdと良く似ており、住民によると、アイオン台風よりも浸水深は大きかったようである。また、品井沼周辺は、いずれの水害でも浸水している。つまり、洪水になると品井沼が再現されるのである。次に旧河道と破堤箇所との関連を示したのが図-5である。過去の破堤箇所については、破堤に至る経過や堤防の状態など不明な点があるものの、旧鶴田川合流点、旧吉田川分流点、旧小川合流点に多く見られるようである。すなわち、旧河道付近は透水性が高く、川本来の自然な流れの方向であるため流れが近寄りやすく、また沈下の生じ易い所であるから、僅かながらも堤防の高さが周囲に比べ低下していたかもしれず、越流及び破堤が起こり易かったと思われる。
