8・5集中降雨による馬淵川水害調査研究（2）

2. 名川町剣吉地区の洪水

3. 越流と破堤

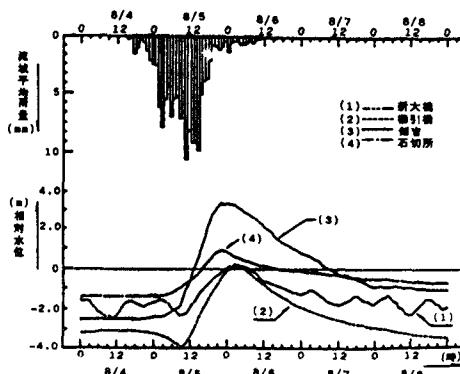
近年はない洪水となった名川町剣吉地区では、5日明けから河川の増水が始まり、同日午過ぎには警戒水位を突破した。その後も1時間に約50cmの水位上昇が続いていることが図1よりわかる。名川町剣吉地区の左岸堤防は、家屋および人的被害に結び付く行政上重要な堤防となってきたが、5日午後7時過ぎに本格的な溢水が始まり、同日午後10時前後には剣吉橋上流約218mの点から約40mにわたって、この堤防が決壊した。このため河川水は堤内地へ激しく流れ出た。この氾濫水による家屋被害は、床上浸水12棟、床下浸水9棟、計21棟に達し、同日夜11時頃には河川氾濫は最盛期を迎える。この地区両岸の田畠および宅地約37haは完全に水没した。

図1からわかるように、名川町剣吉の水位は他の箇所に比べて異常な高水位を示し、その波形も他と比較にならないほど急峻である。これは、図2からわかるように河口から約21.5kmにある名川町剣吉地区の河道が比較的穏やかな勾配となっていることや、その下流の福地村福田地区の馬淵川河道が、大きく蛇行していることにも因り両岸での氾濫をさそい冠水規模を大きくしたものと思われる。決壊した名川町剣吉地区の左岸堤防は、前述のように行政上重要な堤防であった。越流水深と破堤の過程を解明するために堤防の天端高を測ってみた。その結果を図3に示す。図には最大の越流水深も示したが、これは8月10日午後3時の水面勾配 $I = 1/1040$ をそのまま流用して算定したものである。越流水深は5日22時に最大となり、最深

図1 馬淵川の水位(相対水位=水位-警戒水位)

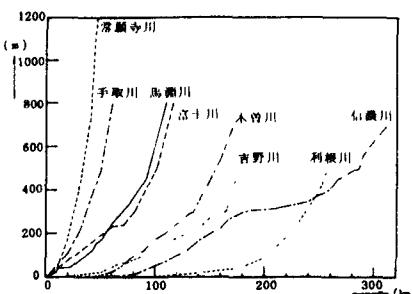
図2 馬淵川縦断曲線(馬淵川は支流合流点でプロット)

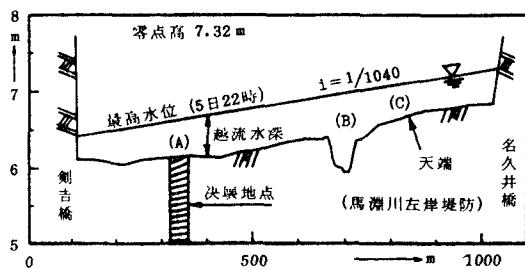
図3 剣吉地区左岸堤防天端高と最大越流水深

部で107cmに達し、堤防は完全に水没している。同様の算定で越流開始時刻を見ると、図3のB点で5日午後6時半頃から溢水が始まり、午後7時には範囲約50mで水深30m程度の越流が始まっている。破堤のあったA点では午後7時には溢水直前の状態となり、午後8時にはA、B点を含む約470mの範囲で河水の越流があった。越流は翌日6日の午前10時過ぎまで続いている。

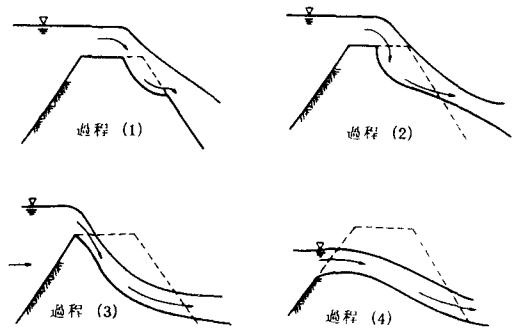
名川町剣吉橋の破堤は、深さ2m、幅約40mの範囲で起こったが、図3のA点の破堤は越流水深によって裏のり面がはがされ、決壊に至ったとの住民の証言があるが、他の箇所も越流水による裏のり面の洗掘跡が数多くみられることにより、破堤は裏のり面の崩壊からはじまったといえる(図4)。図3のA点は裏のり面が長く、のり先の深い部分は100m近くに及ぶが、破堤幅が40mで終わったのは、破堤箇所の材質の一部は3年前の水門設置時(昭和59年2月)に新たに置き換えられており、裏のり面の植生が相対的に弱い箇所から越流水による裏のり面の洗掘・崩壊が進行・拡大していくからであると考えられる。3年前の新材料の部分が破堤に至らず残っている箇所もあるが、ここは部分的に他の天端高より高く、越流水に勢いがなかったと考えられる。

以上破堤は(1)天端ーのり先間の落差の大小、(2)植生の大小、(3)のり面洗掘・崩壊の進行速度の大小(4)越流水の流勢に関係して起こったものといえる。

図4 破堤の過程

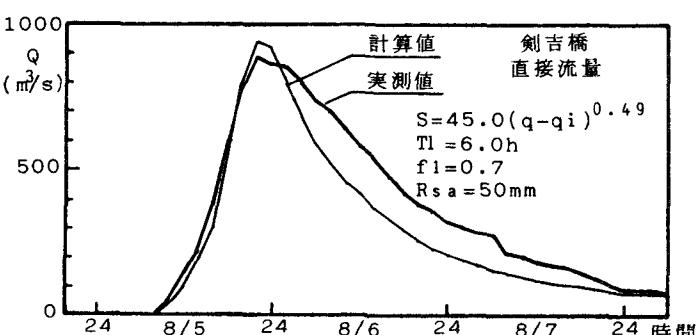
33年9月17~18日の台風21号による洪水で、馬淵川剣吉の水位が7mに達していると記録されている。これより今回の水位は昭和33年以来の高水位であり、28年ぶりの大洪水であったともいえる。図5は貯留閾数法による流出の計算例を示したもので、観測値が少ないため、流域面積1793km²と大きくとっている。

図5 貯留閥数法による洪水波の計算例
