アールシー構造設計 正員 ○ 河村 広次  
岩手大学 正員 藤原 忠司  
岩手大学 正員 帷子 國成

寒冷地では、コンクリートの耐凍害性が問題になるが、現行の構造物設計基準類ではこの点への配慮は少ないようである。本研究では、岩手県内に存在する50余りの道路橋を調べ、耐凍害性を考慮した道路橋設計上の留意点を探ってみた。

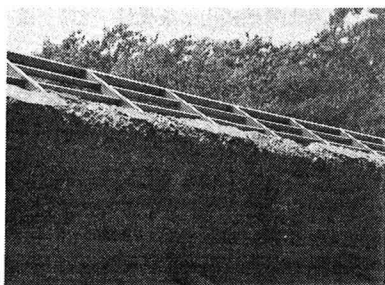
写真-1

地覆は、今回調査した中で最も被害が多く（例えば写真-1）、全体の30%にも達し、昭和40年前後に架設された橋に集中して発生している。地覆は、走行安全上最も重要な高欄を支える部分であるから、この箇所に凍害を許してはならない。

- ① 図-1(a)のように地覆部を鉄板で覆う。
- ② 図-1(b)のように用心鉄筋を増やす。

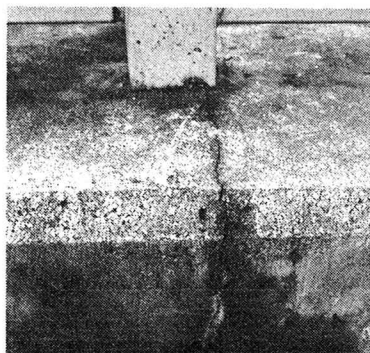
写真-2

一方、写真-2は、高欄工の存在によって地覆部分に収縮ひび割れが発生したと考えられる例であり、これは凍害を招く恐れがあるが、上記②は、この収縮ひび割れの軽減にも役立つと期待される。

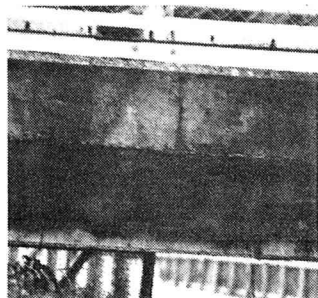
写真-3

床版及び桁部分では、橋面からの水が伝達して劣化が進行している。写真-3は、昭和50年に架設された橋であるが、既に地覆側面の下部から劣化しており、写真-4で

- ① 図-2 (a) のような断面形状は、水が伝わり易いので、(b) のような断面にするのが望ましい。
- ② 地覆下側には水切りをつけ、図-3 のような断面形状にする。
- ③ 橋面からの水を円滑に処理できるよう、たとえば排水溝の位置や形状に十分気を配る。橋面に水が溜れば地覆部等に凍害をもたらす恐れがあり、また写真-6のように、排水パイプの長さが不足すると、桁の部分で濡れて凍害の発生につながる可能性が高い。

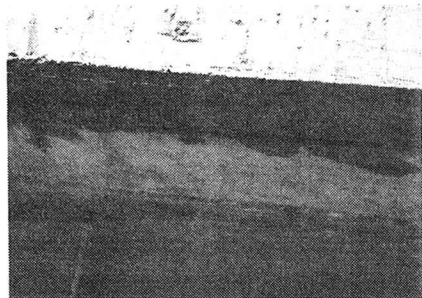
写真-5

は水切りがなく、しかも床版にテーバがついているため、橋面から水が伝わってきて主桁側面を劣化させている。又、写真-5では、水切りがあるにもかかわらず床版に迄水が達しており、現在は凍害がみられないものの将来はその発生が懸念される。一方、排水溝からの水が主桁側面及び下側を濡らし、凍害発生の危険を招いている例が写真-6である。

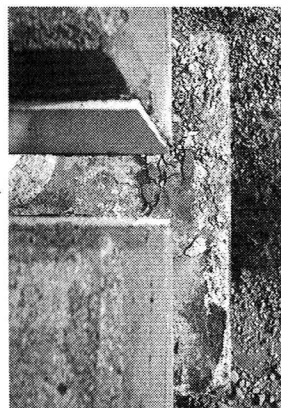
写真-7

下部工の凍害は、雪の溜りやすい橋座面に多く発生している。特に写真-7のように、ジョイント部の隙間の下や、橋の幅員から外側にとび出ている箇所に著しい被害が見受けられた。

- ① 橋座部のコンクリートの設計基準強度を高く設定する。
- ② 橋の幅員から外側に出さない形状とする。
- ③ ジョイント部の隙間の下など雪が溜りやすいと思われる箇所、あるいは、やむを得ず外側にとび出た部分などには、あらかじめ発泡スチロールや鉄板等で覆う処置をしておくといよい(図-4参照)。
